| Relatório | 5665 | Página 1 |

RELATÓRIO DE INSPEÇÃO EM VASO DE **PRESSÃO**

SABESP - ETA 3

RESERVATÓRIO Nº03 RESERVATÓRIO DE AR

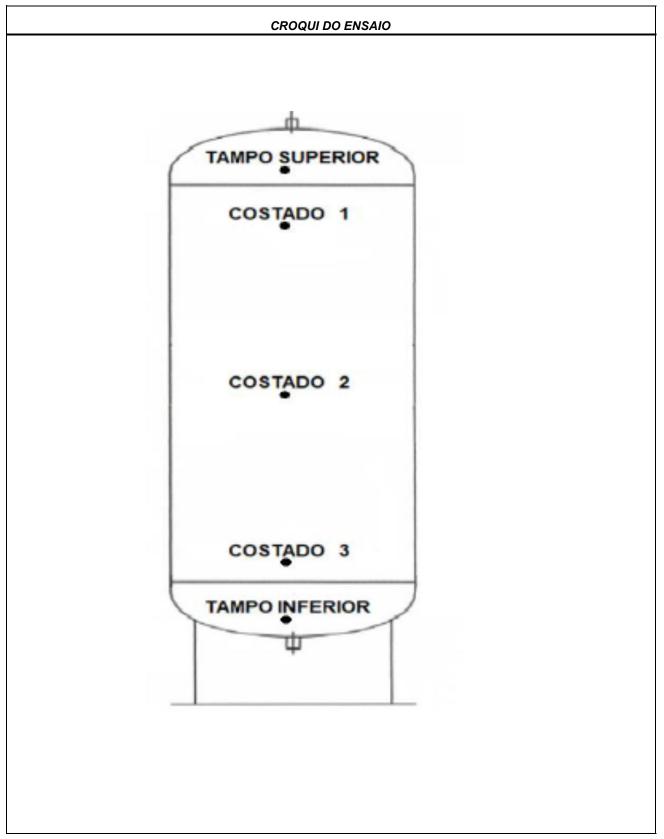
CROQUI MEDIÇÃO DE ESPESSURA POR ULTRASSOM

Foi realizado medição de espessura conforme consta na tabela abaixo.

LAUDO: APROVADO
