| NR 10 - SEGURANÇA EM INSTALAÇÕES E SERVIÇOS<br>EM ELETRICIDADE | Relatório | 5724 | Página<br>1 |

# RELATÓRIO DE AUDITORIA E DIAGNÓSTICO NR-10

## HIDROVIAS DO BRASIL – SANTOS/SP

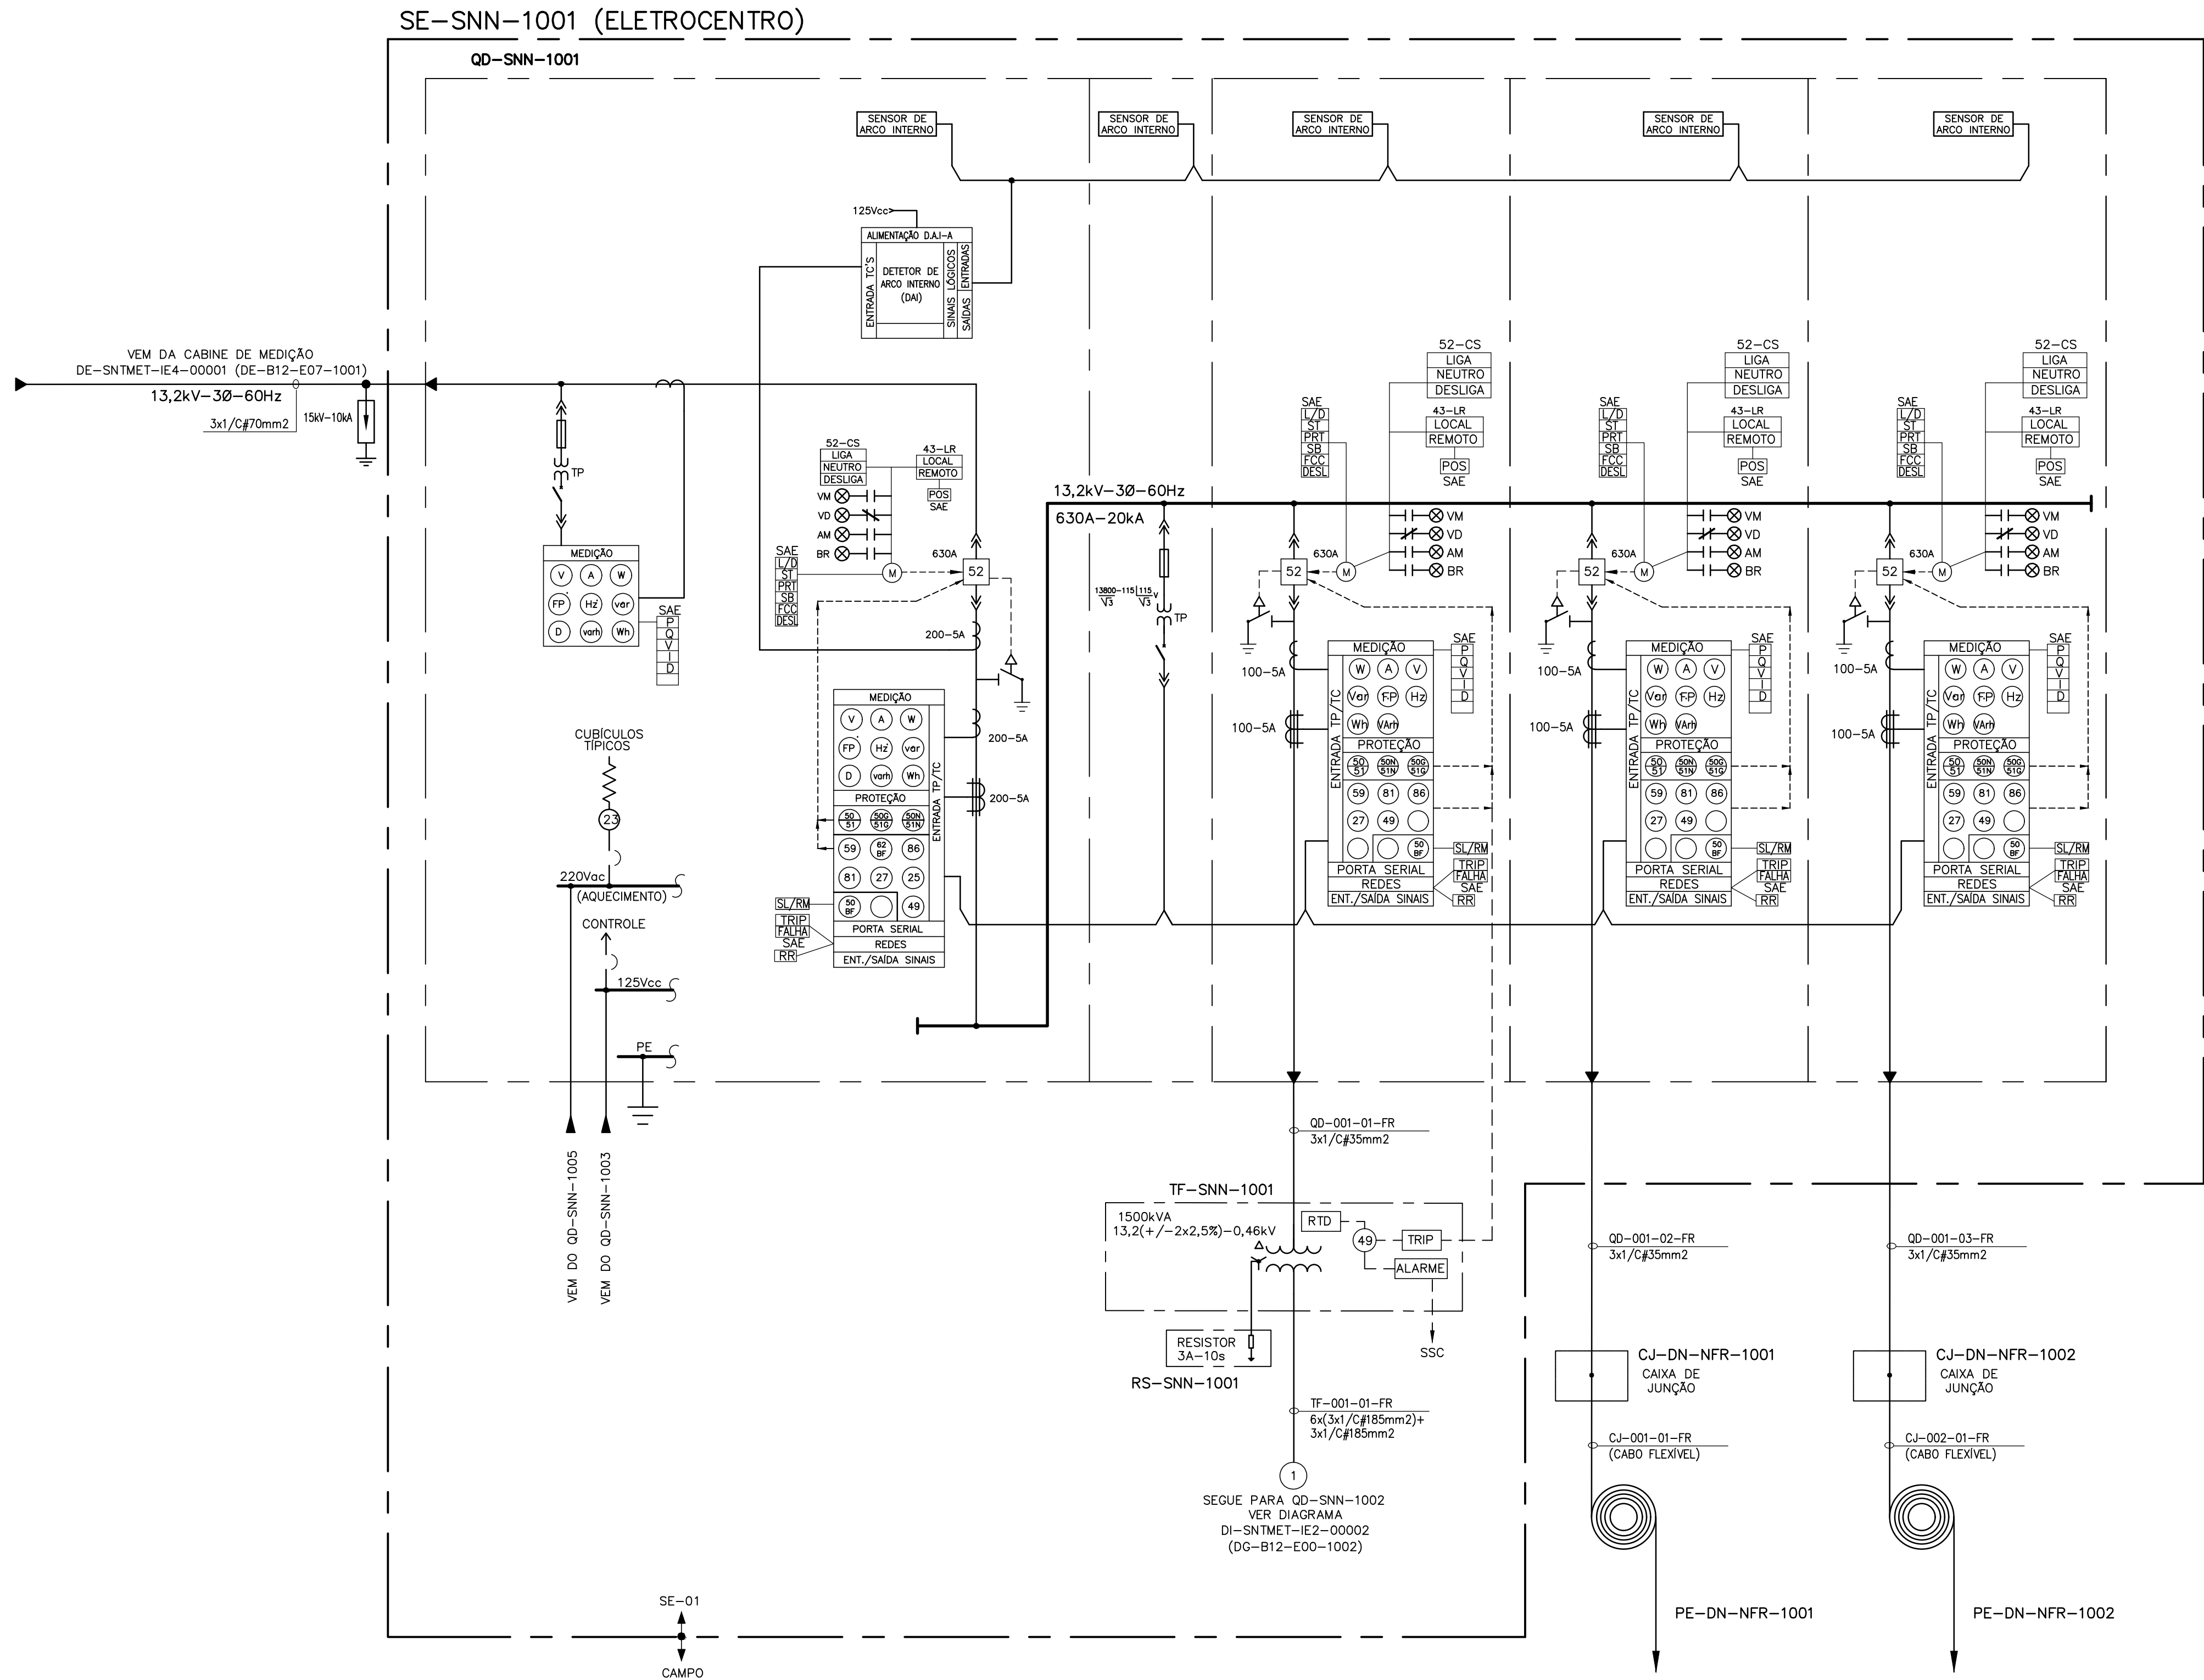
| <b>Cliente:</b> | | | | STAHL Engenharia | <b>Data:</b> | 01/03/2023 | <b>LEGENDA DE PRIORIDADE:</b> |
|---|---|---|---|---|---|---|---|
| 34 | Eletrocentro | Medição de entrada | 10.2.5 | Foi evidenciado a presença da documentação do painel disponível no sistema informatizado sob responsabilidade da Hidrovias do Brasil. | NADA CONSTA. | - | DOCUMENTAÇÃO. |
