# RELATÓRIO DE INSPEÇÃO EM VASO DE PRESSÃO

## SABESP – ETA PILÕES

**VP-01**

## RESERVATÓRIO DE AR

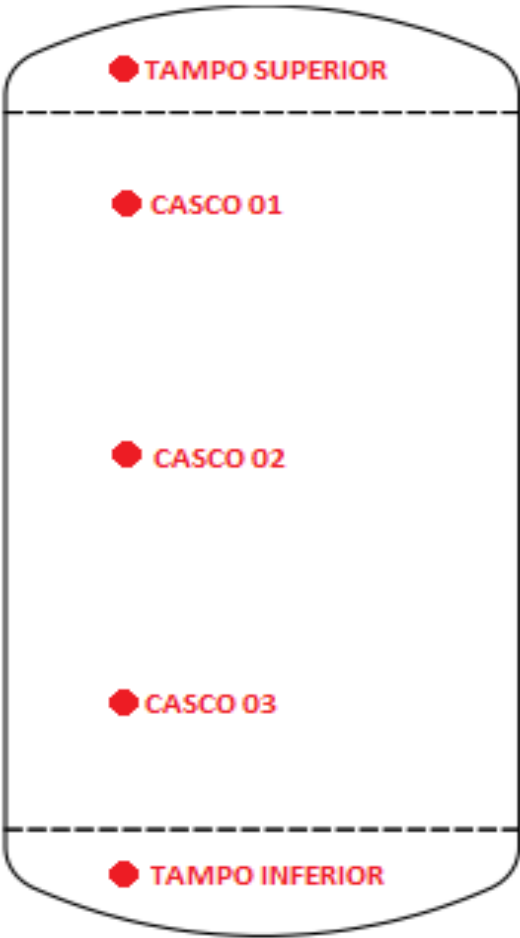
| CROQUI DO ENSAIO |

| PONTO MEDIDO | POSIÇÃO | | | | | ESPESSURA DE CALIBRAÇÃO (mm) | ESPESSURA ATUAL (mm) | ESPESSURA NOMINAL (mm) | ESPESSURA MÍNIMA (mm) | REDUÇÃO (mm) |
| TAMPO SUPERIOR | 4,77 | 4,73 | 4,80 | 4,82 | 4,79 | 6,00 | 4,73 | 6,35 | 4,47 | - |
| CASCO 01 | 3,73 | 3,79 | 3,78 | 3,75 | - | 6,00 | 3,73 | 4,76 | 3,48 | - |
| CASCO 02 | 3,80 | 3,87 | 3,85 | 3,82 | - | 6,00 | 3,80 | 4,76 | 3,48 | - |
| CASCO 03 | 3,80 | 3,83 | 3,86 | 3,84 | - | 6,00 | 3,80 | 4,76 | 3,48 | - |
| TAMPO INFERIOR | 4,75 | 4,72 | 4,73 | 4,76 | 4,77 | 6,00 | 4,72 | 6,35 | 4,47 | - |

OBS: CROQUI EM ANEXO
