| NR 11 - TRANSPORTE, MOVIMENTAÇÃO,<br>ARMAZENAGEM E MANUSEIO DE MATERIAIS | Relatório | 5702 | Página<br>1 |

# RELATÓRIO DE INSPEÇÃO CONFORME NR-11

## LALLEMAND – PIRACICABA / SP

### TALHA MANUAL 2t

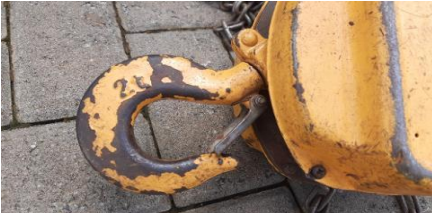
| | | RELATÓRIO DE INSPEÇÃO NR-11 | | | | |
|---|---|---|---|---|---|---|
| 1 | EXTERNA | INSPEÇÃO | Durante a presente inspeção foi evidenciado que o gancho superior encontra-se com descascamento de tinta. | Necessário realizar o tratamento e pintura do gancho superior | P-3 | |

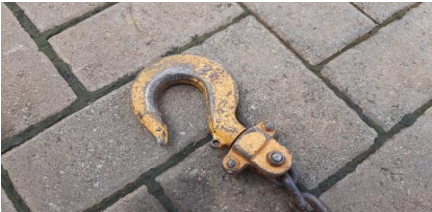
| | | RELATÓRIO DE INSPEÇÃO NR-11 | | | | |
|---|---|---|---|---|---|---|
| 2 | EXTERNA | INSPEÇÃO | Durante a presente inspeção foi evidenciado que o gancho inferior encontra-se sem trava mecânica de segurança. | Necessário instalar trava no gancho inferior, a fim de proporcionar segurança no transporte de cargas e na circulação de pessoas. | P-0 | |

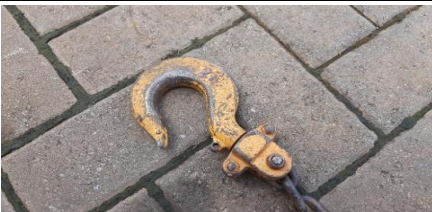
| | | RELATÓRIO DE INSPEÇÃO NR-11 | | | | |
|---|---|---|---|---|---|---|
| 3 | EXTERNA | INSPEÇÃO | Durante a presente inspeção foi evidenciado que o gancho inferior encontra-se com descascamento de tinta. | Necessário realizar o tratamento e pintura do gancho inferior. | P-3 | |

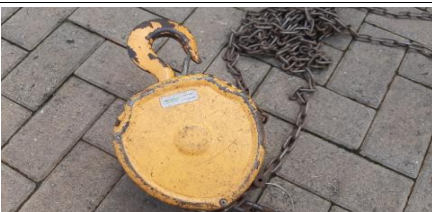
| | | RELATÓRIO DE INSPEÇÃO NR-11 | | | | |
|---|---|---|---|---|---|---|
| 4 | EXTERNA | INSPEÇÃO | Durante a presente inspeção foi evidenciado que a carcaça do equipamento encontra-se com descascamento de tinta. | Necessário realizar tratamento e pintura na carcaça do equipamento. | P-3 | |

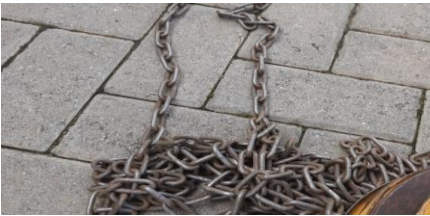
| | | <h2 style="text-align: center;">RELATÓRIO DE INSPEÇÃO NR-11</h2> | | | | | |
|---|---|---|---|---|---|---|--|
| 5 | EXTERNA | INSPEÇÃO | Durante a presente inspeção foi evidenciado que a corrente de movimentação encontra-se sem lubrificação. | Necessário realizar a lubrificação da corrente, a fim de manter a integridade do dispositivo. | P-3 | | |

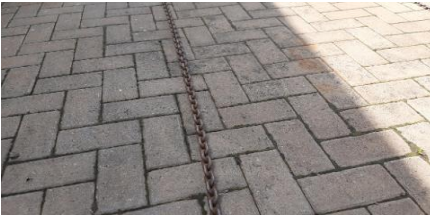
| | | <h2 style="text-align: center;">RELATÓRIO DE INSPEÇÃO NR-11</h2> | | | | | |
|---|---|---|---|---|---|---|--|
| 6 | EXTERNA | INSPEÇÃO | Durante a presente inspeção foi evidenciado que a corrente de içamento encontra-se sem lubrificação. | Necessário realizar a lubrificação da corrente, a fim de manter a integridade do dispositivo. | P-3 | | |

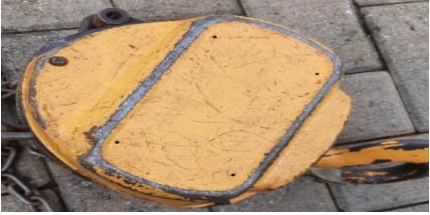
| | | <h2 style="text-align: center;">RELATÓRIO DE INSPEÇÃO NR-11</h2> | | | | | |
|---|---|---|---|---|---|---|--|
| 7 | EXTERNA | INSPEÇÃO | Durante a presente inspeção foi evidenciado que a tampa da carcaça encontra-se solta. | Necessário realizar a fixação da tampa da carcaça do equipamento. | P-0 | | |

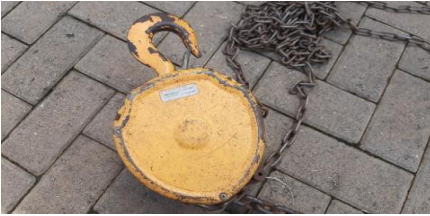
| | | <h2 style="text-align: center;">RELATÓRIO DE INSPEÇÃO NR-11</h2> | | | | | |
|---|---|---|---|---|---|---|--|
| 8 | EXTERNA | INSPEÇÃO | Durante a presente inspeção foi evidenciado que o equipamento não possui plaqueta de identificação. | Necessário instalar plaqueta de identificação no corpo do equipamento. | P-2 | | |

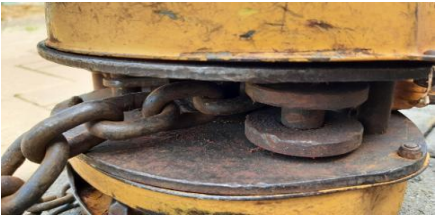
| | | RELATÓRIO DE INSPEÇÃO NR-11 | | | | |
|---|---|---|---|---|---|---|
| 9 | EXTERNA | INSPEÇÃO | Durante a presente inspeção foi evidenciado que a catraca encontra-se sem lubrificação. | Recomenda-se realizar a lubrificação da catraca, a fim de manter sua integridade. | P-3 | |

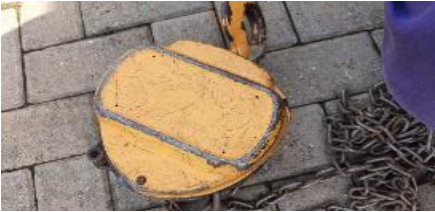
| | | RELATÓRIO DE INSPEÇÃO NR-11 | | | | |
|---|---|---|---|---|---|---|
| 10 | EXTERNA | INSPEÇÃO | Durante a presente inspeção foi evidenciado que o equipamento não possui identificação da capacidade de operação. | Necessário providenciar a identificação da capacidade máxima permitida no corpo do equipamento. | P-2 | |

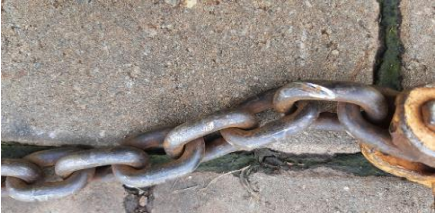
| | | RELATÓRIO DE INSPEÇÃO NR-11 | | | | |
|---|---|---|---|---|---|---|
| 11 | EXTERNA | INSPEÇÃO | Durante a presente inspeção foi evidenciado que a corrente possui um elo danificado. | Necessário realizar a substituição do trecho da corrente próximo ao gancho inferior. | P-0 | |

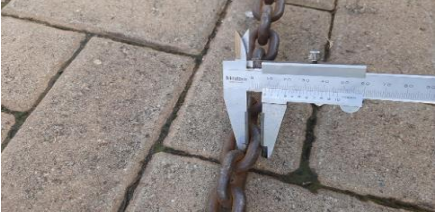
| | | RELATÓRIO DE INSPEÇÃO NR-11 | | | | |
|---|---|---|---|---|---|---|
| 12 | EXTERNA | INSPEÇÃO | Durante a inspeção foi realizada avaliação dimensional na corrente do equipamento. | NADA CONSTA | - | |
