| RELATÓRIO DE INSPEÇÃO<br>NR-35 | | Relatório 35-0161 | Página 1 |

# INSPEÇÃO E ENSAIOS NR-35 EM LINHA DE VIDA

## YARA CUB 2 - CUBATÃO / SP

## Armazém de HDAN - Doca 2

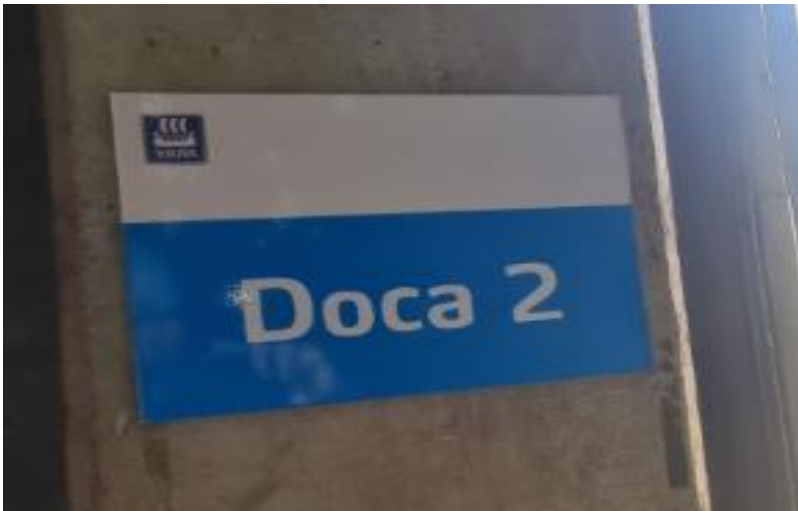
| <div><div>CONERGE</div><div>A Engenharia das NRs</div></div> | | PLANILHA DE INSPEÇÃO - NR35 | | | | <div></div> |
|---|---|---|---|---|---|---|
| 1 | IDENTIFICAÇÃO - EQUIPAMENTO | EXTERNO | Foi evidenciado que a linha de vida do HDAN Doca 2 possui TAG em bom estado de conservação. | NADA CONSTA | - | |

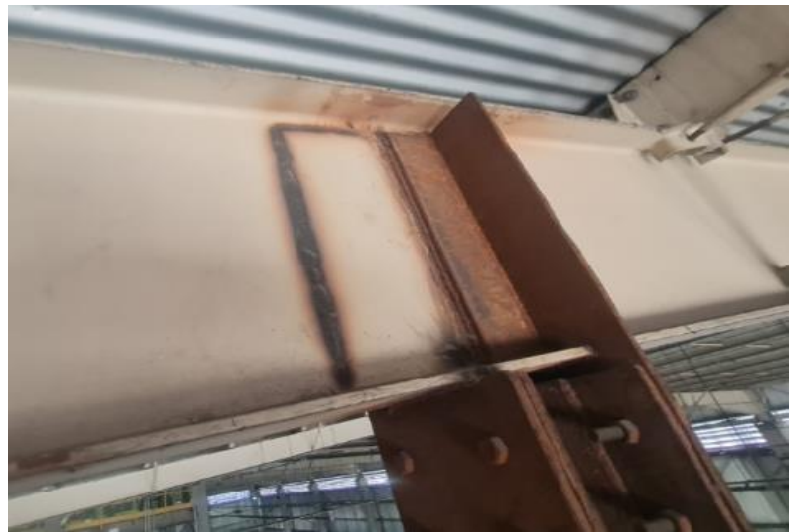
| <div><div>CONERGE</div><div>A Engenharia das NRs</div></div> | | PLANILHA DE INSPEÇÃO - NR35 | | | | <div></div> |
|---|---|---|---|---|---|---|
| 2 | SUPORTES DE ANCORAGEM - INTEGRIDADE | EXTERNO | Foi observado que a estrutura do suporte de ancoragem está em bom estado de conservação. | NADA CONSTA | - | |

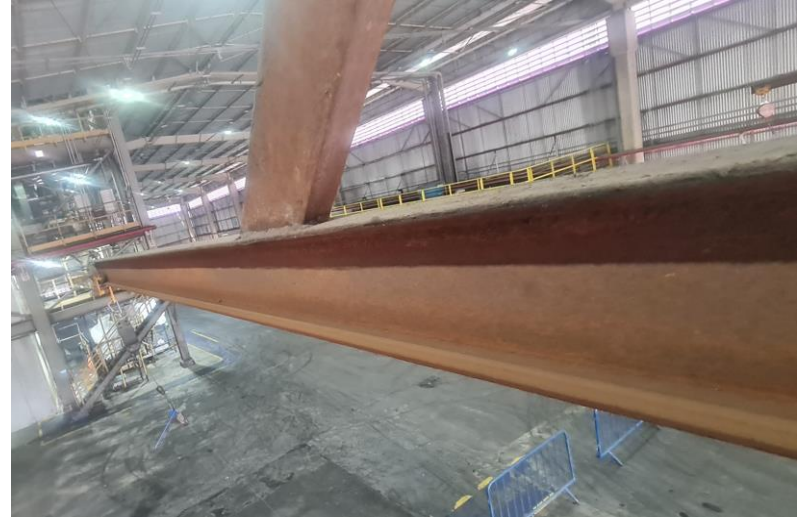
| <div><div>CONERGE</div><div>A Engenharia das NRs</div></div> | | PLANILHA DE INSPEÇÃO - NR35 | | | | <div></div> |
|---|---|---|---|---|---|---|
| 3 | SUPORTES DE ANCORAGEM - INTEGRIDADE | EXTERNO | Foi verificado que o suporte de ancoragem está em bom estado de conservação. | NADA CONSTA | - | |

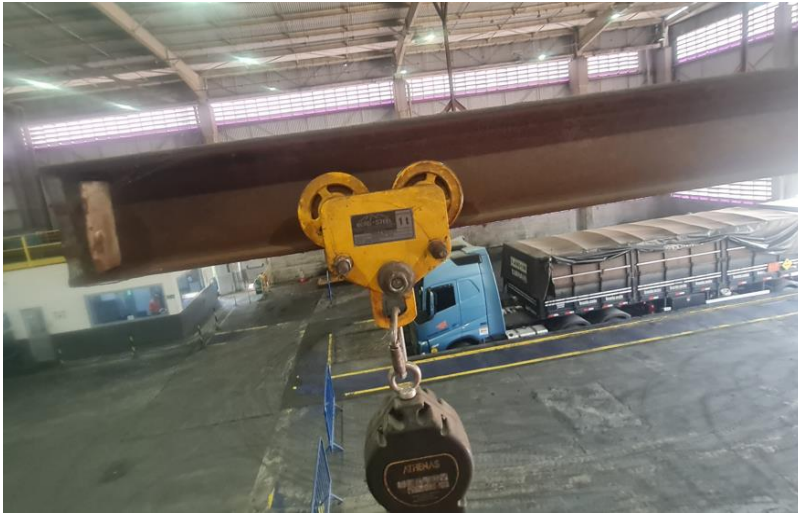
| <div><div>CONERGE</div><div>A Engenharia das NRs</div></div> | | PLANILHA DE INSPEÇÃO - NR35 | | | | <div></div> |
|---|---|---|---|---|---|---|
| 4 | TRILHOS - INTEGRIDADE | EXTERNO | Foi evidenciado que o trilho está em bom estado de conservação. | NADA CONSTA | - | |

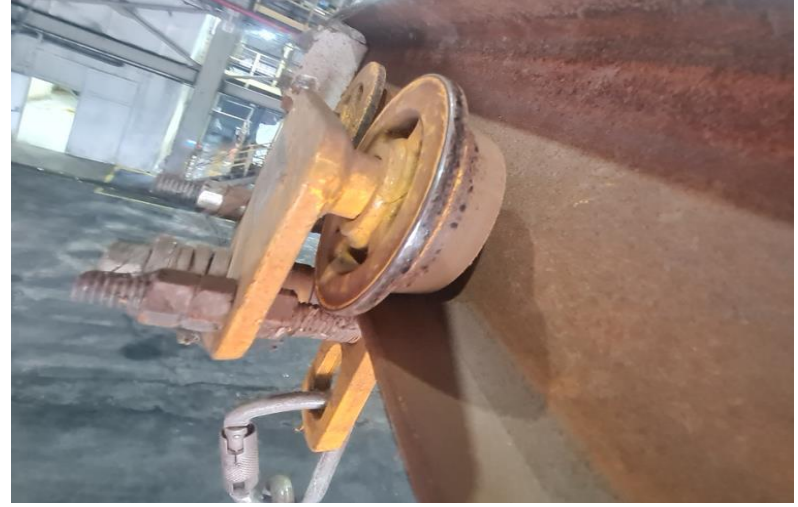
| <div><div>CONERGE</div><div>A Engenharia das NRs</div></div> | | PLANILHA DE INSPEÇÃO - NR35 | | | | <div></div> |
|---|---|---|---|---|---|---|
| 5 | TROLE | EXTERNO | Foi observado acúmulo de sujidade no trole. | Necessário efetuar limpeza periodica nos compenentes do trolley. | P-3 | |

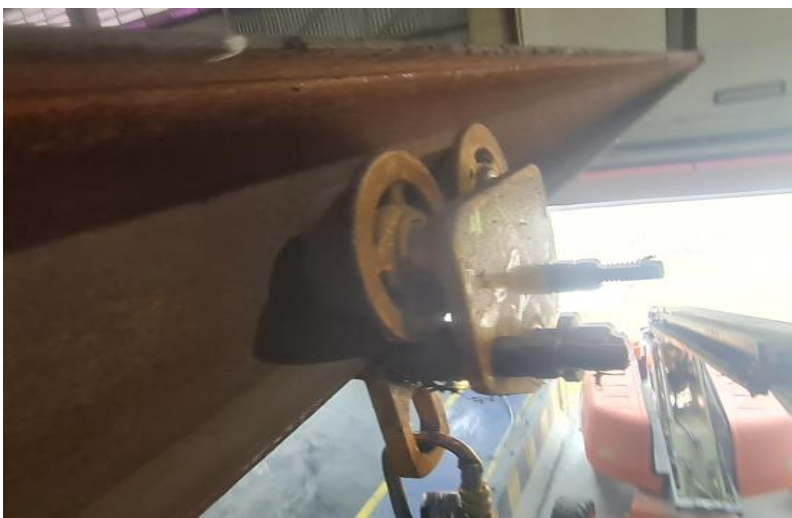
| <div><div>CONERGE</div><div>A Engenharia das NRs</div></div> | | PLANILHA DE INSPEÇÃO - NR35 | | | | | <div></div> |
|---|---|---|---|---|---|---|---|
| 6 | TROLE | EXTERNO | | Foi observado que o trole está em bom estado de conservação. | NADA CONSTA | - | |
