<b>YARA CUB 2 - CUBATÃO / SP</b>	
<b>RELATÓRIO DE INSPEÇÃO NR-35</b>		Relatório      35-0167	Página 1
		Obra              10071	Revisão 0

# INSPEÇÃO E ENSAIOS NR-35 EM LINHA DE VIDA

## YARA CUB 2 - CUBATÃO / SP

## ENLONAMENTO DE CARRETAS 1

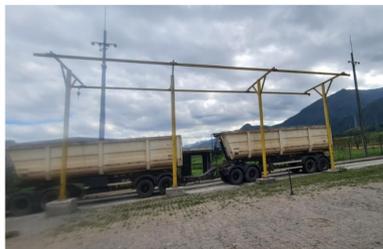
Nº	LOCAL INSPECIONADO	TIPO DE INSPEÇÃO	SITUAÇÃO ENCONTRADA	RECOMENDAÇÃO	PRIORIDADE	FOTO
1	IDENTIFICAÇÃO	EXTERNO	Foi evidenciado que a linha de vida Enlonamento de Carretas 1 não possui identificação.	Necessário que a sinalização da identificação da linha de vida seja destacada em localização claramente visível e de fácil compreensão.	P-1

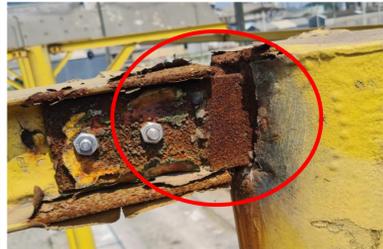
2	ESTRUTURA - INTEGRIDADE	EXTERNO	Foi verificado que a estrutura onde está fixado o suporte de ancoragem apresenta pontos de corrosão.	Necessário realizar tratamento em toda área comprometida da estrutura.	P-3

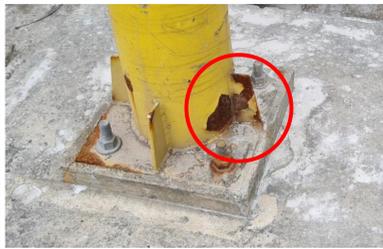
3	BASE DE SUSTENTAÇÃO - INTEGRIDADE	EXTERNO	Foi observado pontos de corrosão na parte inferior do equipamento.	Necessário realizar tratamento e pintura nos componentes da base.	P-3

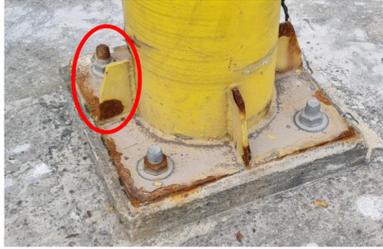
4	BASE DE SUSTENTAÇÃO - INTEGRIDADE	EXTERNO	Foi observado corrosão no parafuso da parte inferior do equipamento.	Necessário realizar tratamento e pintura nos componentes da base.	P-3

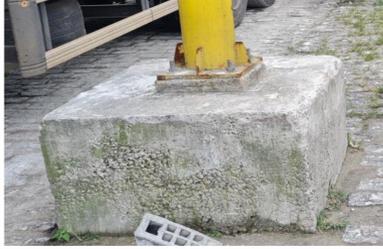
5	BASE DE SUSTENTAÇÃO - INTEGRIDADE	EXTERNO	Foi observado que a base do equipamento encontra-se íntegra.	NADA CONSTA	-

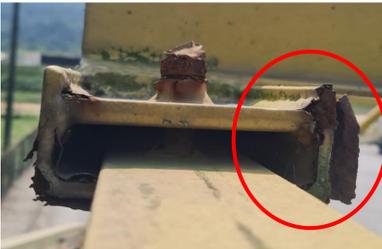
Nº	LOCAL INSPECIONADO	TIPO DE INSPEÇÃO		SITUAÇÃO ENCONTRADA	RECOMENDAÇÃO	PRIORIDADE	FOTO
6	SUPORTES DE ANCORAGEM - INTEGRIDADE	EXTERNO		Foi observado que o suporte de ancoragem está em processo de corrosão.	Necessário realizar tratamento e pintura no suporte de ancoragem.	P-3

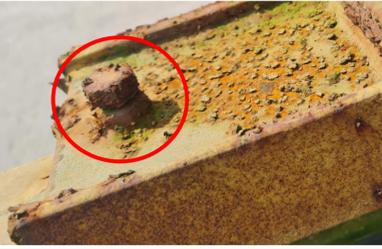
7	SUPORTES DE ANCORAGEM - INTEGRIDADE	EXTERNO		Foi observado que o parafuso de fixação das vigas está em processo de corrosão.	Necessário tratamento e pintura no parafuso de fixação.	P-3

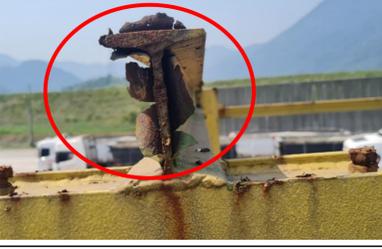
8	TRILHOS - INTEGRIDADE	EXTERNO		Foi observado que o trilho está em processo de corrosão	Necessário realizar tratamento e pintura em toda extensão do trilho.	P-3

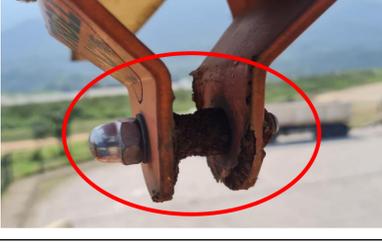
9	TROLE	EXTERNO		Foi observado pontos de corrosão nos componentes dos trole.	Necessário realizar tratamento e pintura nos componentes dos trole.	P-3
