| RELATÓRIO DE INSPEÇÃO<br>NR-35 | | Relatório 35-0169 | Página 1 |

# INSPEÇÃO E ENSAIOS NR-35 EM LINHA DE VIDA

## YARA CUB 2 - CUBATÃO / SP

## ETAB - Carregamento Soda

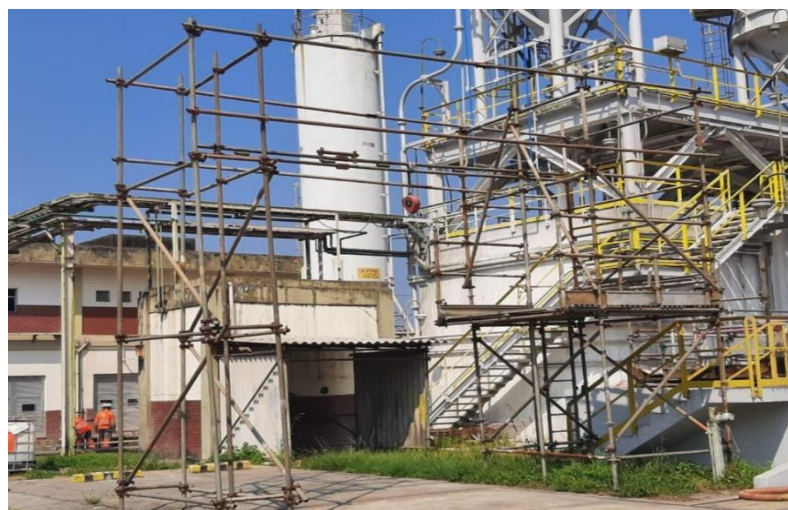
| <div><div><div><div>CONERGE</div><div>A Engenharia das NRs</div></div></div></div> | | PLANILHA DE INSPEÇÃO - NR35 | | | | <div></div> | |
|---|---|---|---|---|---|---|---|
| 1 | IDENTIFICAÇÃO - EQUIPAMENTO | EXTERNO | | Foi evidenciado que a linha de vida ETAB - Carregamento Soda não possui identificação. | Necessário que a sinalização da identificação da linha de vida seja destacada em localização claramente visível e de fácil compreensão. | P-0 | |

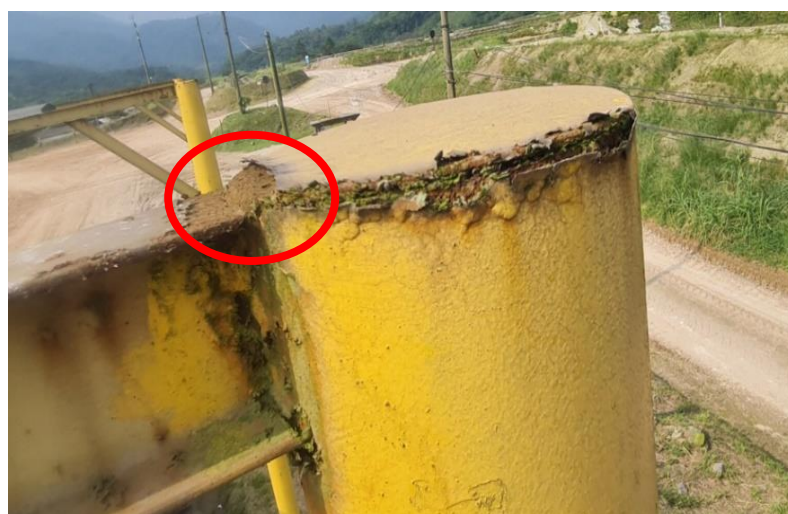
| <div><div><div><div>CONERGE</div><div>A Engenharia das NRs</div></div></div></div> | | PLANILHA DE INSPEÇÃO - NR35 | | | | <div></div> | |
|---|---|---|---|---|---|---|---|
| 2 | SUPORTES DE ANCORAGEM - INTEGRIDADE | EXTERNO | | Foi verificado que a estrutura onde está fixado o suporte de ancoragem apresenta pontos de corrosão. | Necessário realizar tratamento em toda área comprometida da estrutura. | P-3 | |

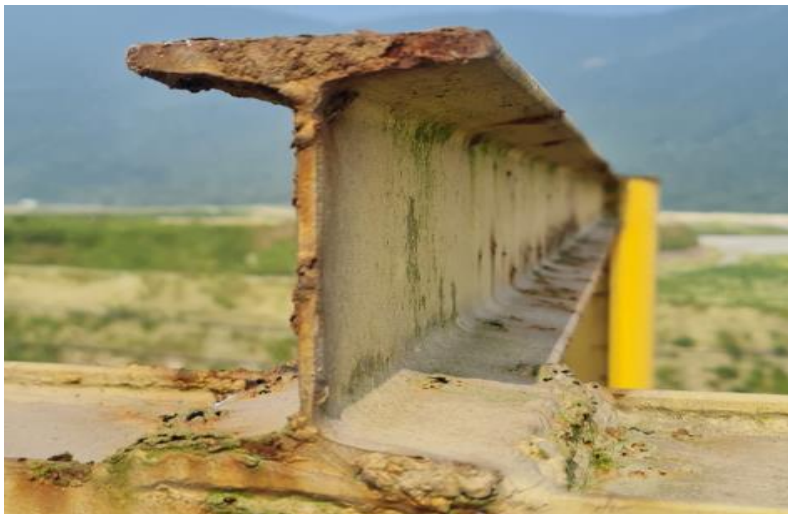
| <div><div><div><div>CONERGE</div><div>A Engenharia das NRs</div></div></div></div> | | PLANILHA DE INSPEÇÃO - NR35 | | | | <div></div> | |
|---|---|---|---|---|---|---|---|
| 3 | TRILHOS - INTEGRIDADE | EXTERNO | | Foi observado que o trilho está em processo de corrosão | Necessário realizar tratamento e pintura em toda extensão do trilho. | P-3 | |

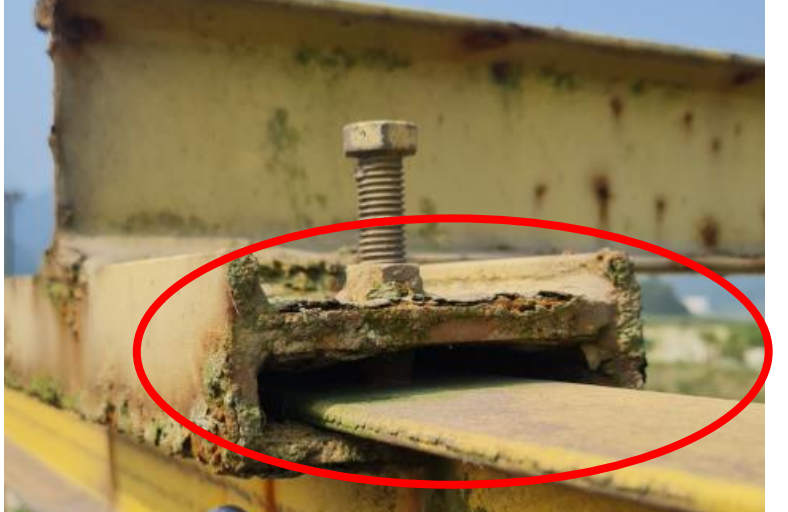
| <div><div><div><div>CONERGE</div><div>A Engenharia das NRs</div></div></div></div> | | PLANILHA DE INSPEÇÃO - NR35 | | | | <div></div> | |
|---|---|---|---|---|---|---|---|
| 4 | SUPORTES DE ANCORAGEM - INTEGRIDADE | EXTERNO | | Foi observado que o suporte de ancoragem está em processo de corrosão. | Necessário realizar tratamento e pintura no suporte de ancoragem. | P-3 | |

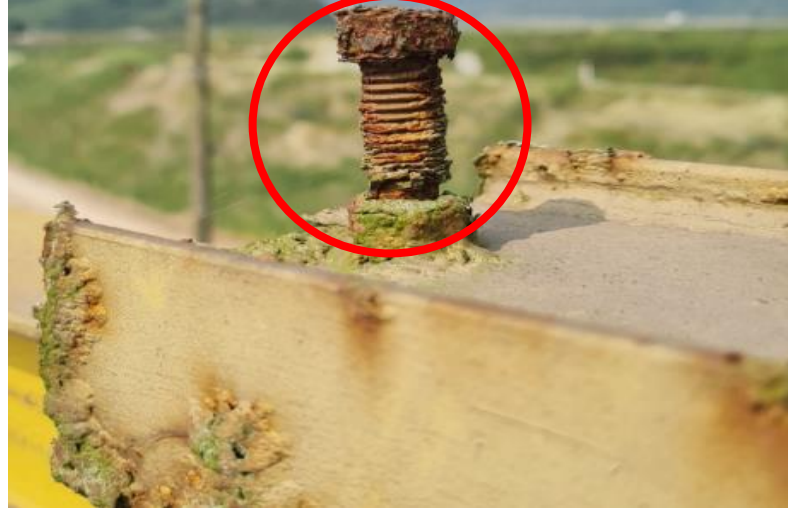
| <div><div><div><div>CONERGE</div><div>A Engenharia das NRs</div></div></div></div> | | PLANILHA DE INSPEÇÃO - NR35 | | | | <div></div> | |
|---|---|---|---|---|---|---|---|
| 5 | SUPORTES DE ANCORAGEM - INTEGRIDADE | EXTERNO | | Foi observado que o parafuso de fixação das vigas está em processo de corrosão. | Necessário tratamento e pintura no parafuso de fixação. | P-2 | |

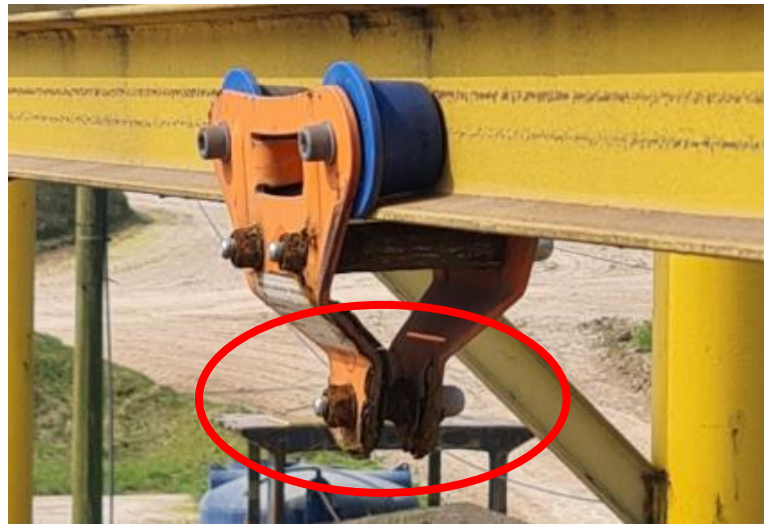
| <div><div><div><div>CONERGE</div><div>A Engenharia das NRs</div></div></div><div></div></div> | | PLANILHA DE INSPEÇÃO - NR35 | | | | | <div></div> |
|---|---|---|---|---|---|---|---|
| 6 | TROLLEY | EXTERNO | | Foi observado pontos de corrosão nos componentes dos trolley's. | Necessário realizar tratamento e pintura nos componentes dos trolley's. | P-3 | |

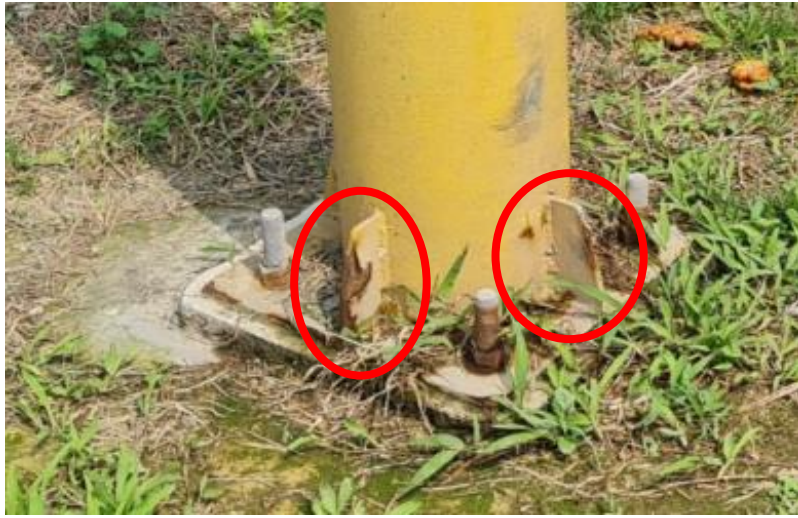
| <div><div><div><div>CONERGE</div><div>A Engenharia das NRs</div></div></div><div></div></div> | | PLANILHA DE INSPEÇÃO - NR35 | | | | | <div></div> |
|---|---|---|---|---|---|---|---|
| 7 | SUPORTES DE ANCORAGEM - INTEGRIDADE | EXTERNO | | Foi observado pontos de corrosão na parte inferior do equipamento. | Necessário realizar tratamento e pintura nos componentes da base. | P-3 | |

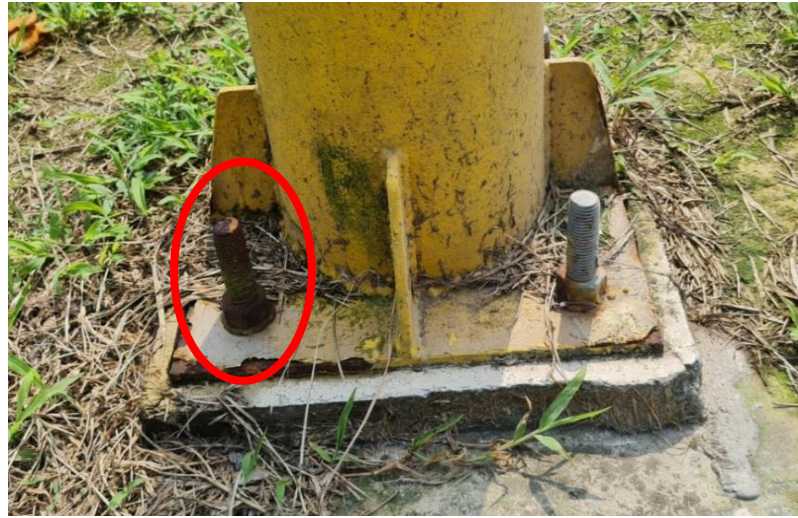
| <div><div><div><div>CONERGE</div><div>A Engenharia das NRs</div></div></div><div></div></div> | | PLANILHA DE INSPEÇÃO - NR35 | | | | | <div></div> |
|---|---|---|---|---|---|---|---|
| 8 | SUPORTES DE ANCORAGEM - INTEGRIDADE | EXTERNO | | Foi observado corrosão no parafuso da parte inferior do equipamento. | Necessário realizar tratamento e pintura nos componentes da base. | P-3 | |

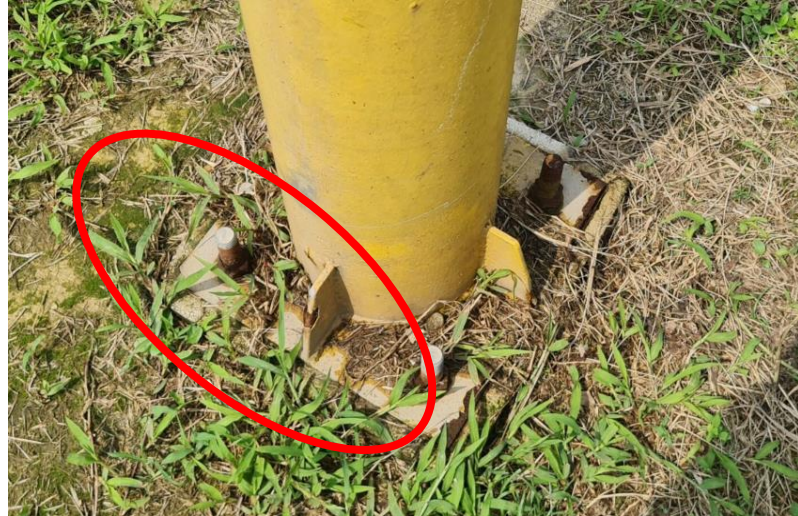
| <div><div><div><div>CONERGE</div><div>A Engenharia das NRs</div></div></div><div></div></div> | | PLANILHA DE INSPEÇÃO - NR35 | | | | | <div></div> |
|---|---|---|---|---|---|---|---|
| 9 | SUPORTES DE ANCORAGEM - INTEGRIDADE | EXTERNO | | Foi observado pontos de corrosão na parte inferior do equipamento. | Necessário realizar tratamento e pintura na base do portico. | P-3 | |
