| <b>RELATÓRIO DE INSPEÇÃO<br/>NR-11</b> | | Relatório 11-0935 | Página 1 |

# INSPEÇÃO DE INTEGRIDADE CONFORME NR-11

## SUZANO PAPEL E CELULOSE

### 904ELV001 - VOITH A

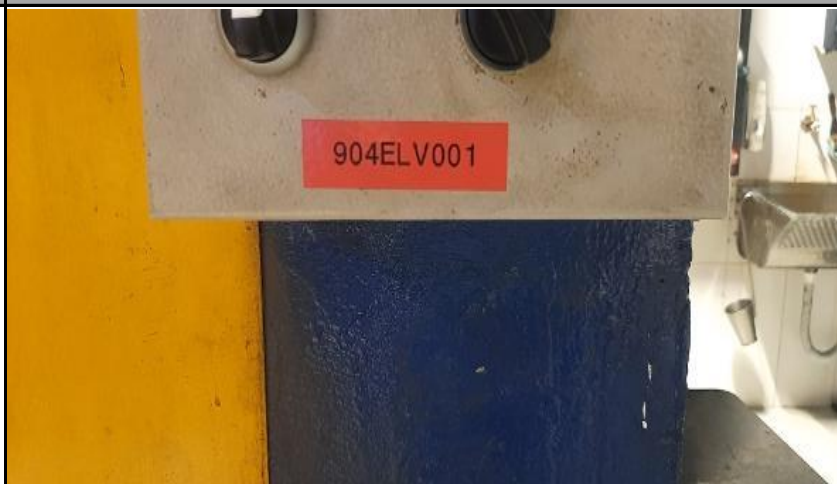
| <div><div></div><div>A Engenharia das NRs</div></div> | | RELATÓRIO DE INSPEÇÃO NR-11 | | | | <div></div> |
|---|---|---|---|---|---|---|
| 1 | FOTO E ESTADO DA TAG - INTEGRIDADE | EXTERNO | Foi evidenciado que o equipamento possui TAG de identificação. | NADA CONSTA | - | |

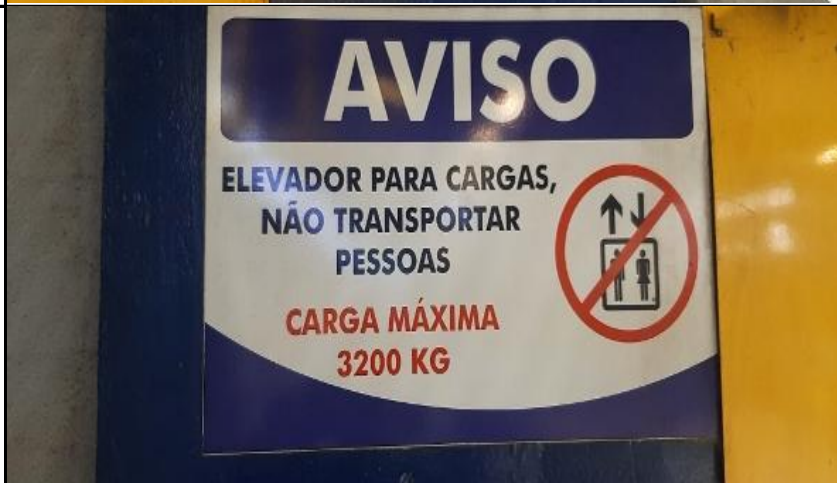
| <div><div></div><div>A Engenharia das NRs</div></div> | | RELATÓRIO DE INSPEÇÃO NR-11 | | | | <div></div> |
|---|---|---|---|---|---|---|
| 2 | CARGA MÁXIMA - INTEGRIDADE | EXTERNO | Foi evidenciado que na estrutura do equipamento há descrição de carga máxima. | NADA CONSTA | - | |

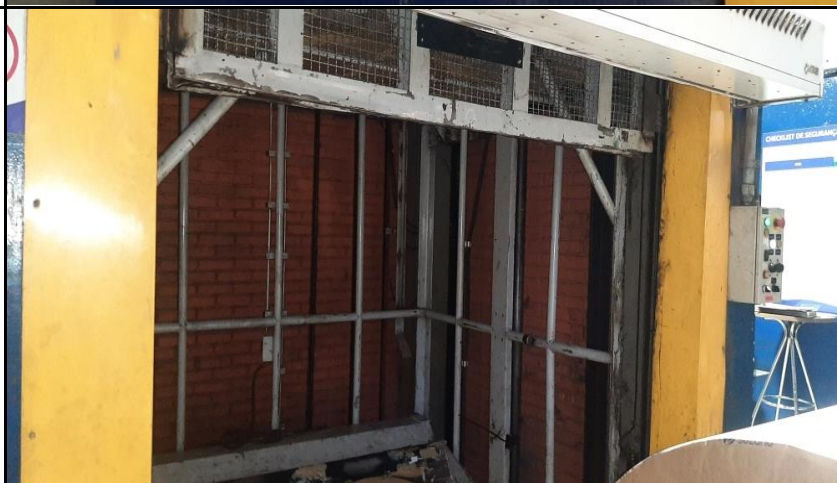
| <div><div></div><div>A Engenharia das NRs</div></div> | | RELATÓRIO DE INSPEÇÃO NR-11 | | | | <div></div> |
|---|---|---|---|---|---|---|
| 3 | ABERTURA DA CABINE - INTEGRIDADE | EXTERNO | Foi evidenciado que a porta da cabine possui proteção adequada. | NADA CONSTA | - | |

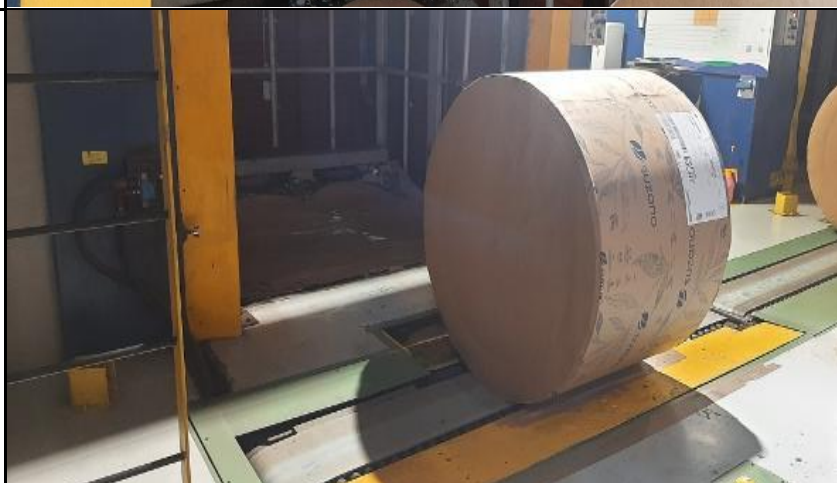
| <div><div></div><div>A Engenharia das NRs</div></div> | | RELATÓRIO DE INSPEÇÃO NR-11 | | | | <div></div> |
|---|---|---|---|---|---|---|
| 4 | ACESSO - INTEGRIDADE | EXTERNO | Foi verificado que o equipamento possui acesso adequado. | NADA CONSTA | - | |

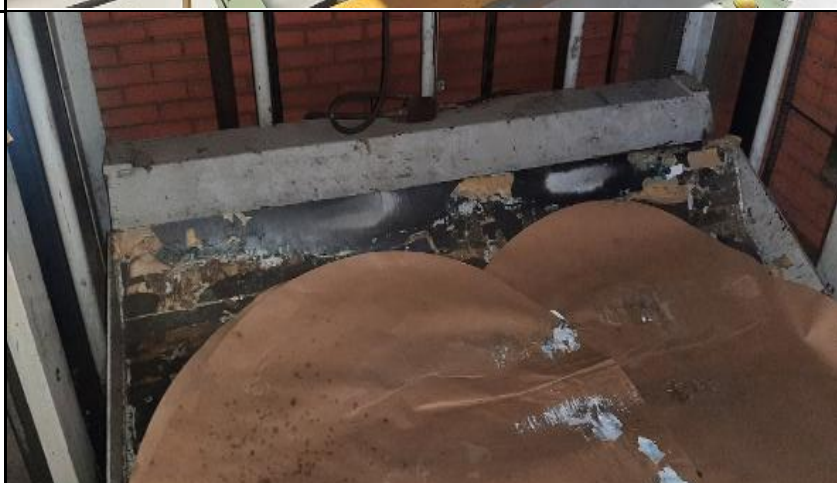
| <div><div></div><div>A Engenharia das NRs</div></div> | | RELATÓRIO DE INSPEÇÃO NR-11 | | | | <div></div> |
|---|---|---|---|---|---|---|
| 5 | PISO - INTEGRIDADE | INTERNO | Foi evidenciado que o piso do equipamento encontra-se em bom estado de conservação. | NADA CONSTA | - | |

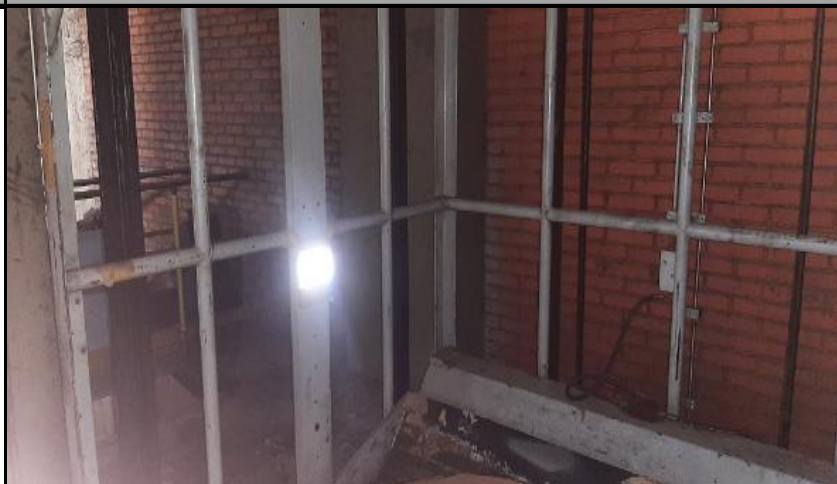
| <div><div></div><div>A Engenharia das NRs</div></div> | | RELATÓRIO DE INSPEÇÃO NR-11 | | | | <div></div> |
|---|---|---|---|---|---|---|
| 6 | ESTRUTURA - INTEGRIDADE | INTERNO | Foi evidenciado que a estrutura encontra-se em bom estado de conservação. | NADA CONSTA | - | |

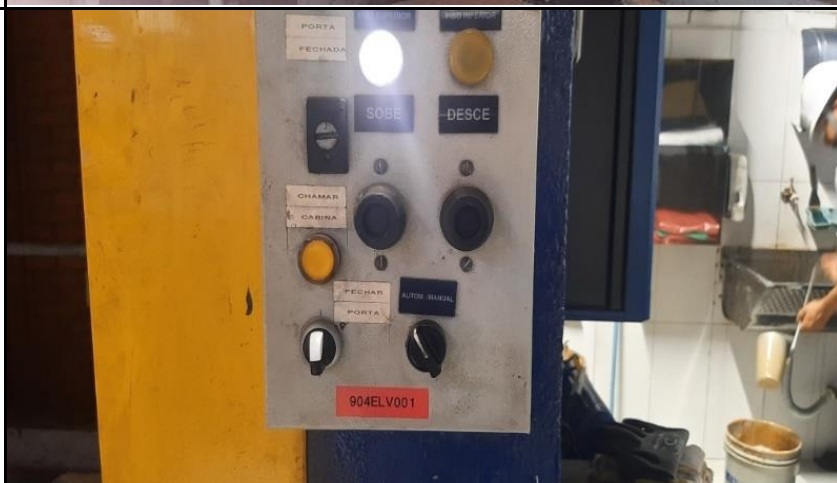
| <div><div></div><div>A Engenharia das NRs</div></div> | | RELATÓRIO DE INSPEÇÃO NR-11 | | | | <div></div> |
|---|---|---|---|---|---|---|
| 7 | BOTÃO DE ACIONAMENTO - INTEGRIDADE | EXTERNO | Foi evidenciado que a botoeira do elevador encontra-se em bom estado de conservação. | NADA CONSTA | - | |

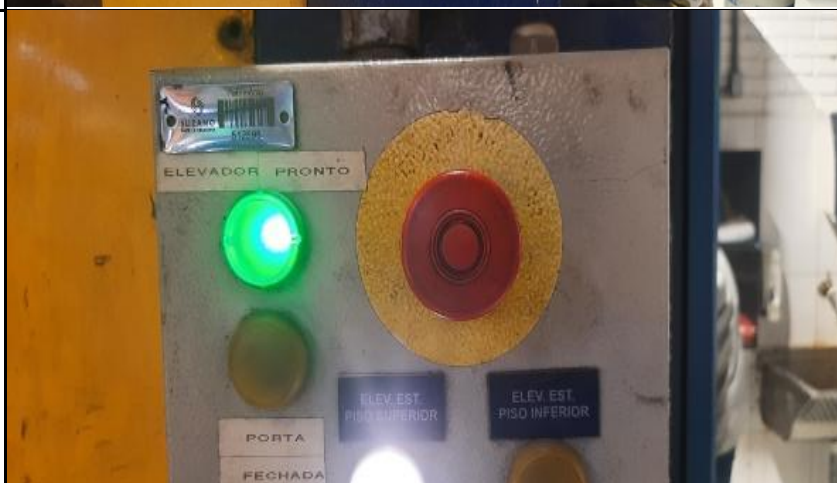
| <div><div></div><div>A Engenharia das NRs</div></div> | | RELATÓRIO DE INSPEÇÃO NR-11 | | | | <div></div> |
|---|---|---|---|---|---|---|
| 8 | BOTÃO EMERGÊNCIA - INTEGRIDADE | EXTERNO | Foi evidenciado que o botão de emergência não possui proteção contra o acionamento involuntário | Necessário instalar proteção contra o acionamento involuntário no entorno do botão. | P-1 | |

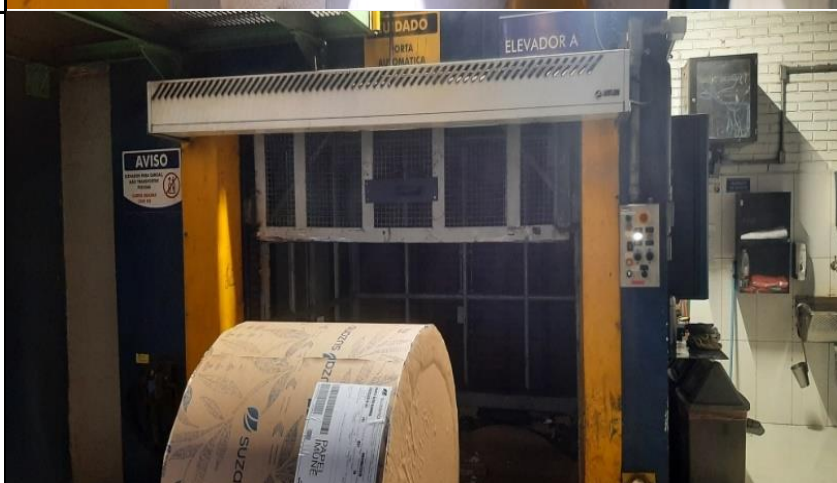
| <div><div></div><div>A Engenharia das NRs</div></div> | | RELATÓRIO DE INSPEÇÃO NR-11 | | | | <div></div> |
|---|---|---|---|---|---|---|
| 9 | CABINE - INTEGRIDADE | EXTERNO | Foi evidenciado que a cabine encontra-se em bom estado de conservação. | NADA CONSTA | - | |

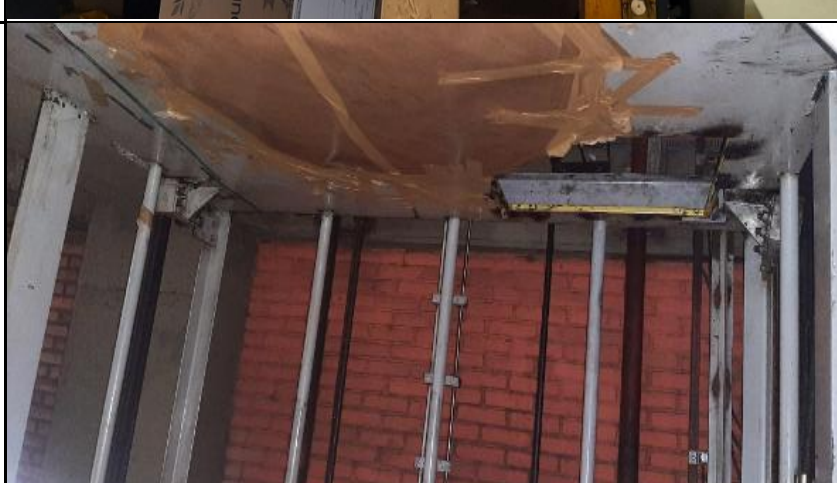
| <div><div></div><div>A Engenharia das NRs</div></div> | | RELATÓRIO DE INSPEÇÃO NR-11 | | | | <div></div> |
|---|---|---|---|---|---|---|
| 10 | ILUMINAÇÃO DA CABINE - INTEGRIDADE | INTERNO | Foi evidenciado que o interior da cabine encontra-se sem iluminação adequada. | Necessário instalar iluminação no interior da cabine. | P-3 | |

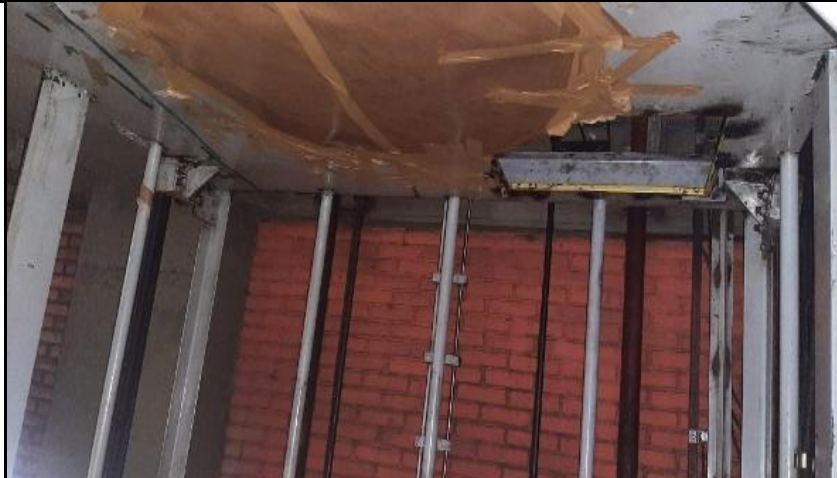
| <div><div></div><div>A Engenharia das NRs</div></div> | | RELATÓRIO DE INSPEÇÃO NR-11 | | | | <div></div> |
|---|---|---|---|---|---|---|
| 11 | ILUMINAÇÃO DE EMERGÊNCIA DA CABINE - INTEGRIDADE | INTERNO | Foi evidenciado que o interior da cabine encontra-se sem iluminação de emergência adequada. | Necessário instalar sistema de iluminação de emergência no interior da cabine | P-3 | |

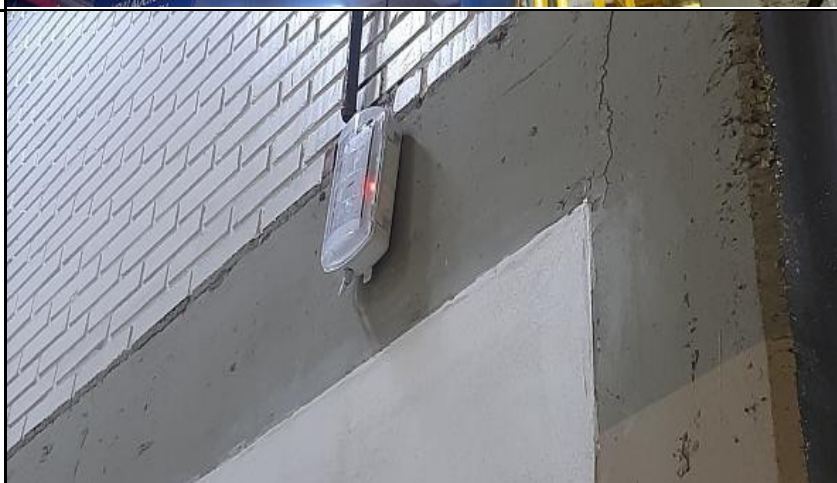
| <div><div></div><div>A Engenharia das NRs</div></div> | | RELATÓRIO DE INSPEÇÃO NR-11 | | | | <div></div> |
|---|---|---|---|---|---|---|
| 13 | ILUMINAÇÃO DE EMERGÊNCIA DO AMBIENTE - INTEGRIDADE | EXTERNO | Foi evidenciado que o ambiente possui iluminação de emergência. | NADA CONSTA | - | |

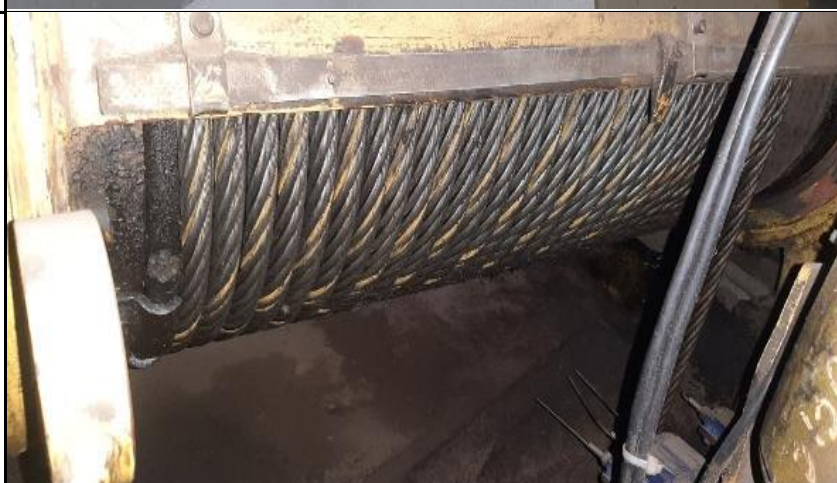
| <div><div></div><div>A Engenharia das NRs</div></div> | | RELATÓRIO DE INSPEÇÃO NR-11 | | | | <div></div> |
|---|---|---|---|---|---|---|
| 14 | CABO DE AÇO - INTEGRIDADE | EXTERNO | Foi evidenciado que o cabo de aço encontra-se em bom estado de conservação. | NADA CONSTA | - | |

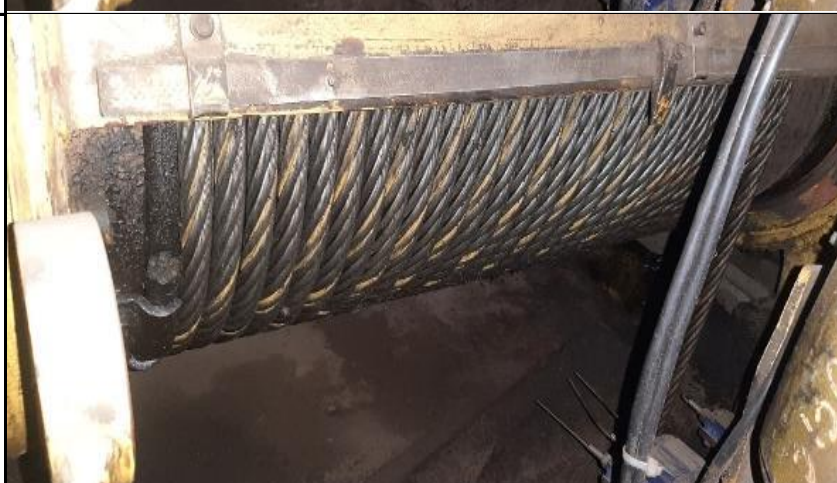
| <div><div></div><div>A Engenharia das NRs</div></div> | | RELATÓRIO DE INSPEÇÃO NR-11 | | | | <div></div> |
|---|---|---|---|---|---|---|
| 15 | DROMO - INTEGRIDADE | EXTERNO | Foi evidenciado que a proteção do dromo encontra-se em bom estado de conservação. | NADA CONSTA | - | |

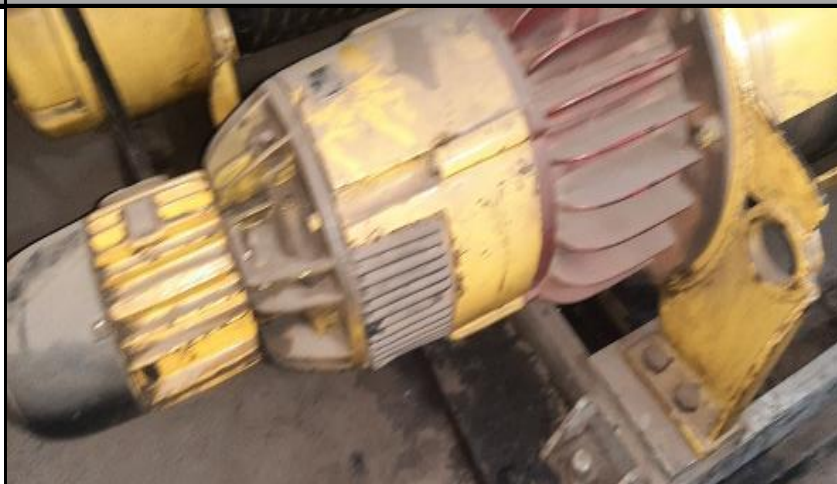
| <div><div></div><div>A Engenharia das NRs</div></div> | | RELATÓRIO DE INSPEÇÃO NR-11 | | | | |
|---|---|---|---|---|---|---|
| 16 | FREIO - INTEGRIDADE | EXTERNO | Foi evidenciado que o freio encontra-se em bom estado de conservação. | NADA CONSTA | - | |

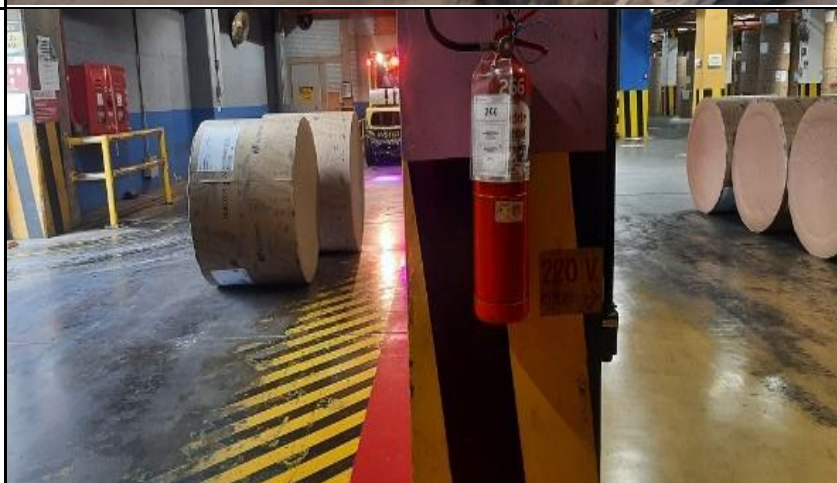
| <div><div></div><div>A Engenharia das NRs</div></div> | | RELATÓRIO DE INSPEÇÃO NR-11 | | | | |
|---|---|---|---|---|---|---|
| 17 | SISTEMA DE COMBATE A INCÊNDIO - INTEGRIDADE | EXTERNO | Foi evidenciado que o ambiente de instalação do equipamento possui sistema de combate a incêndio. | NADA CONSTA | - | |

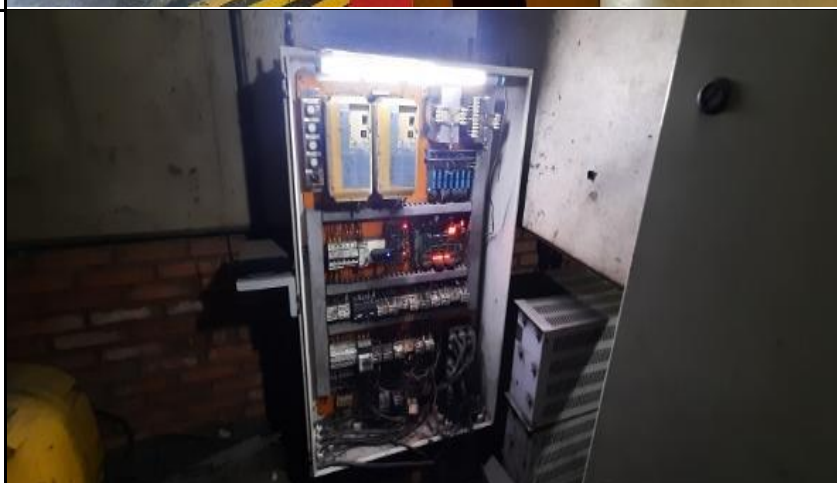
| <div><div></div><div>A Engenharia das NRs</div></div> | | RELATÓRIO DE INSPEÇÃO NR-11 | | | | |
|---|---|---|---|---|---|---|
| 18 | PAINEL DE COMANDO - INTEGRIDADE | EXTERNO | Foi evidenciado que o painel de comando encontra-se sem sinalização, e com a porta de acesso aberta. | Necessário instalar sinalização do painel quanto ao perigo de choque elétrico e restrição de acesso por pessoas não autorizadas, além de possuir porta de acesso mantida permanentemente fechada. | P-1 | |

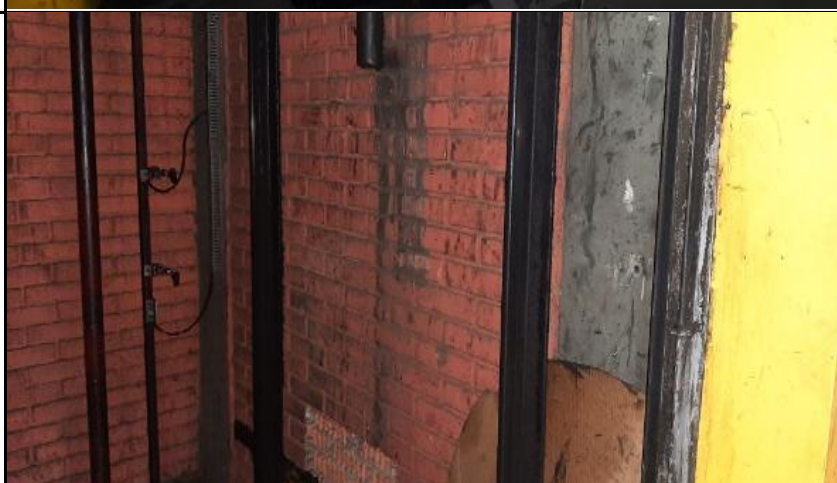
| <div><div></div><div>A Engenharia das NRs</div></div> | | RELATÓRIO DE INSPEÇÃO NR-11 | | | | |
|---|---|---|---|---|---|---|
| 19 | TRILHO - INTEGRIDADE | INTERNO | Foi evidenciado que o trilho encontra-se em bom estado de conservação. | NADA CONSTA | - | |

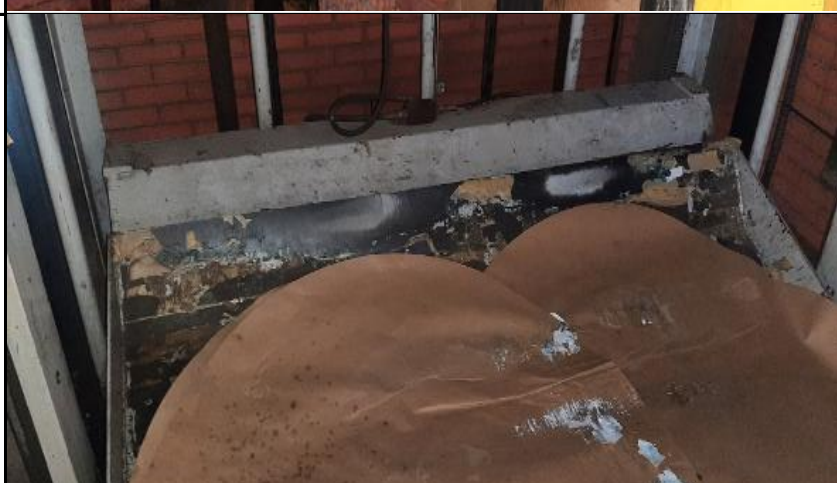
| <div><div></div><div>A Engenharia das NRs</div></div> | | RELATÓRIO DE INSPEÇÃO NR-11 | | | | |
|---|---|---|---|---|---|---|
| 20 | BATENTES - INTEGRIDADE | INTERNO | Foi evidenciado que as batentes do equipamento encontram-se em bom estado de conservação. | NADA CONSTA | - | |

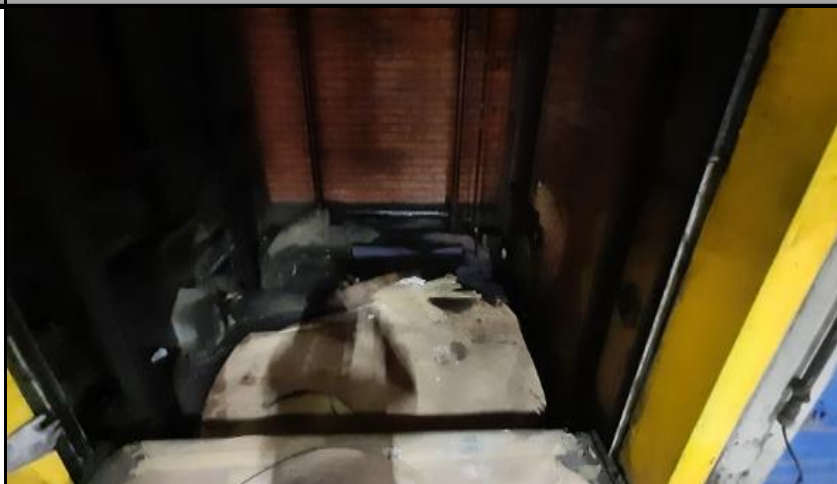
| <div><div></div><div>A Engenharia das NRs</div></div> | | RELATÓRIO DE INSPEÇÃO NR-11 | | | | <div></div> |
|---|---|---|---|---|---|---|
| 21 | POÇO - INTEGRIDADE | EXTERNO | Foi evidenciado que o poço encontra-se em bom estado de conservação. | NADA CONSTA | - | |

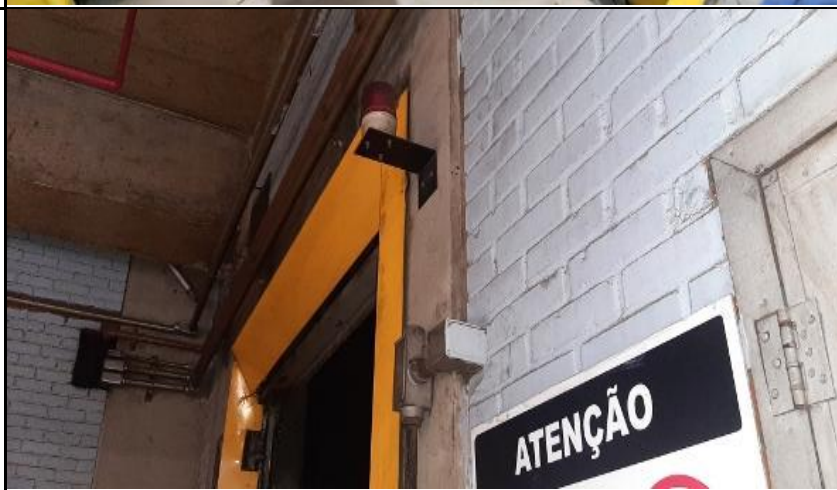
| <div><div></div><div>A Engenharia das NRs</div></div> | | RELATÓRIO DE INSPEÇÃO NR-11 | | | | <div></div> |
|---|---|---|---|---|---|---|
| 22 | SINAL LUMINOSO (GIROFLEX) - INTEGRIDADE | EXTERNO | Foi evidenciado que o equipamento possui sinal luminoso em bom estado de conservação. | NADA CONSTA | - | |
