| <div><div></div><div></div></div> | | RELATÓRIO DE INSPEÇÃO NR-13<br>VASO DE PRESSÃO | | Nº do Certificado: | 13-0160 | |
| | | | | Empresa: | PAN AMERICAN SILVER<br>Fazenda Itapicuru, s/n, Itapicuru,<br>Jacobina - BA | |
| TAG | 370-AQ-01 | ÁREA | ELUIÇÃO | | | |

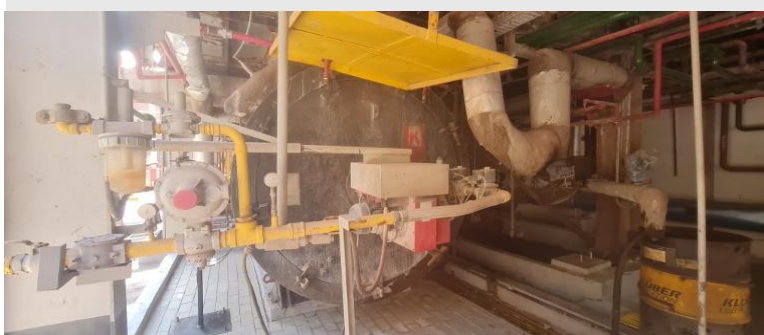
| FLUIDO | FLUIDO TERMICO | CATEGORIA DO V.P. | III | | | |

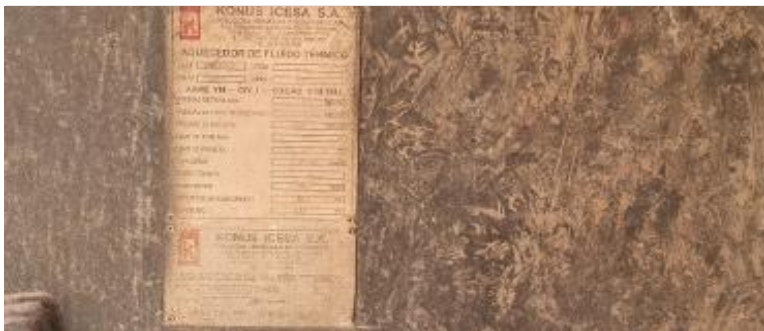
| 13.5.1.3 | PLAQUETA | EXTERNO | Foi evidenciado que o equipamento possui plaqueta. | Nada consta. | SIM | |

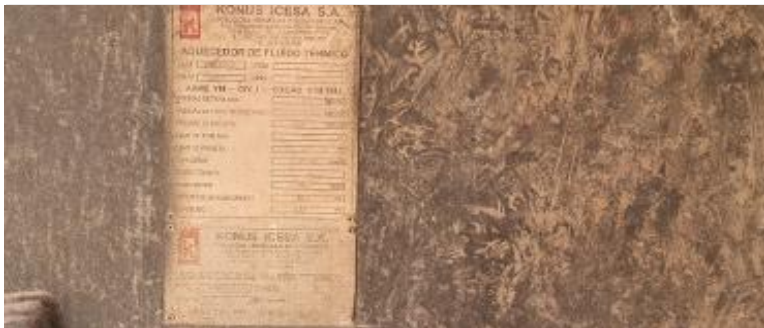
| 13.5.1.3 | IDENTIFICAÇÃO DE FABRICANTE | EXTERNO | Foi evidenciado que o equipamento possui identificação de fabricante. | Nada consta. | SIM | |

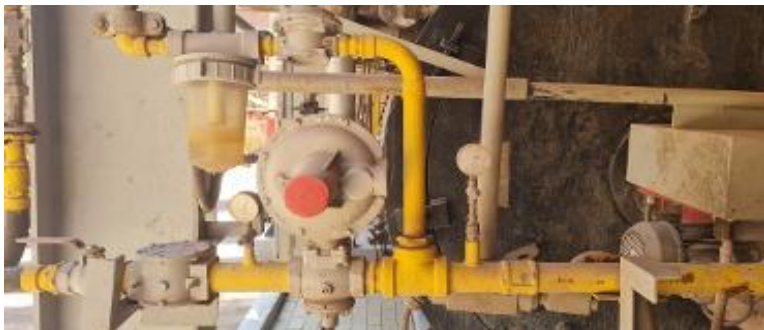
| 13.5.2.1 | ACESSO À B.V., PI E PSV DE MODO SEGURO | EXTERNO | Foi evidenciado que o acesso à B.V,PI E PSV encontra-se seguro | Nada consta. | SIM | |

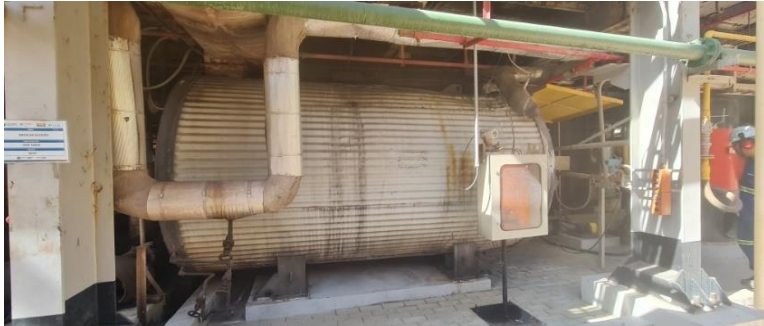
| 13.5.2.2 a) | 2 SAÍDAS DO AMBIENTE | EXTERNO | Foi evidenciado que o ambiente não possui 2 saídas. | Necessário adequar ambiente para que possua 2 saídas. | SIM | |

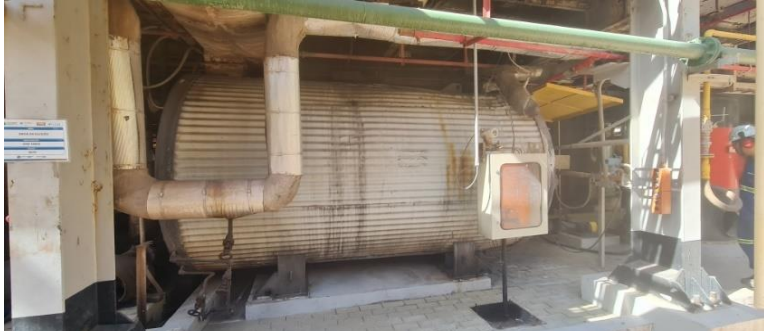
| 13.5.2.2 b) | ACESSO SEGURO E GUARDA CORPOS | EXTERNO | Foi evidenciado que o acesso e guarda corpos encontram-se em bom estado de conservação. | Nada consta. | SIM | |

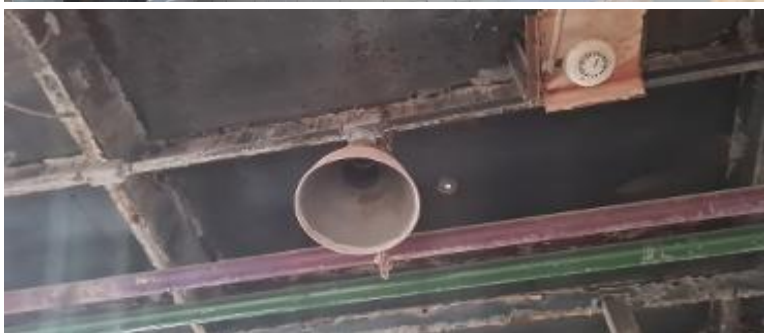
| 13.5.2.2 d) | ILUMINAÇÃO | EXTERNO | Foi evidenciado que o ambiente não possui iluminação. | Necessário instalar iluminação do ambiente. | NÃO | |

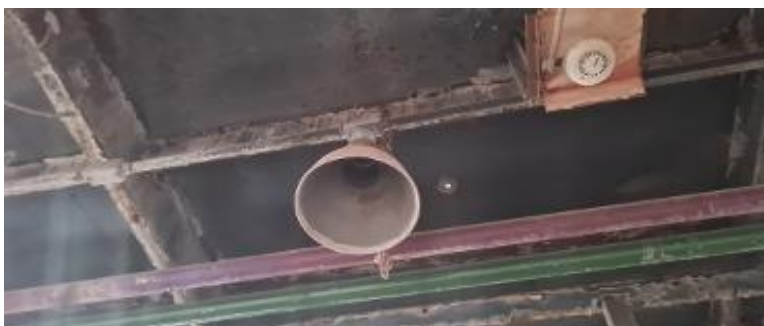
| 13.5.2.2 e) | ILUMINAÇÃO DE EMERGÊNCIA | EXTERNO | Foi evidenciado que o ambiente não possui iluminação de emergência. | Necessário instalar iluminação de emergência do ambiente. | NÃO | |

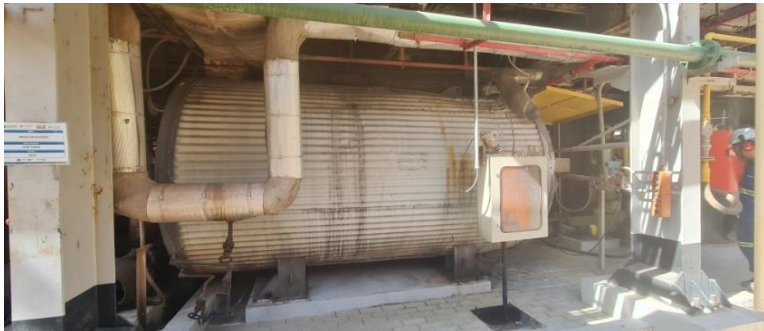
| 13.5.2.2 c) | ENTRADAS DE AR | EXTERNO | Foi evidenciado que o ambiente possui entradas de ar. | Nada consta. | SIM | |

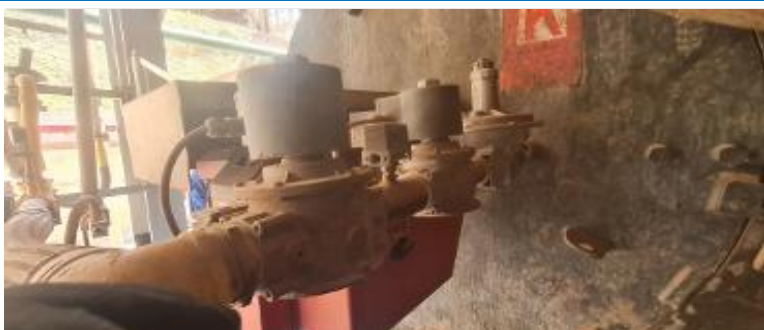
| 13.5.1.2 a) | PSV INSTALADA | EXTERNO | Foi evidenciado que o equipamento possui PSV instalada. | Nada consta. | SIM | |

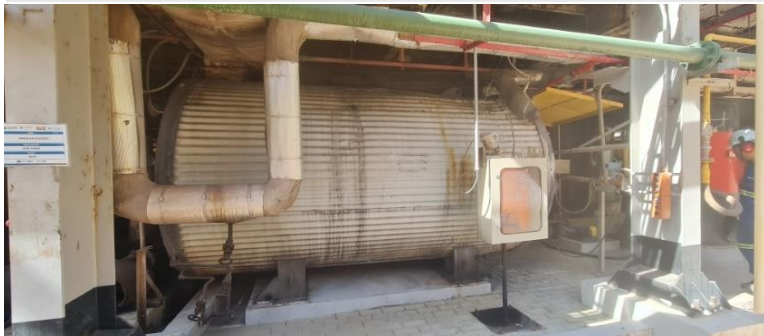
| 13.5.1.2 a) | LOCAL DE INSTALAÇÃO DA PSV | EXTERNO | Foi evidenciado que a válvula de segurança encontra-se instalado no VP. | Nada consta. | SIM | |

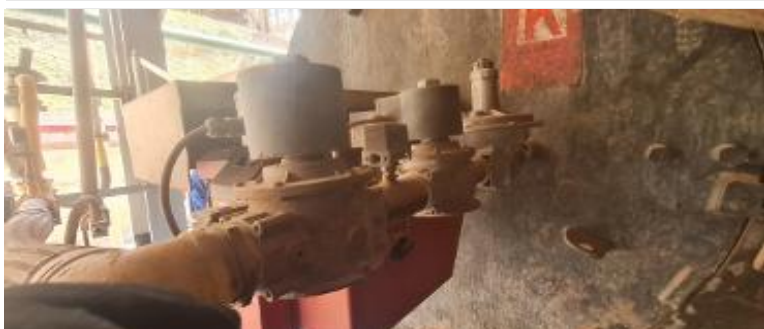
| INSPEÇÃO | ESTADO DE CONSERVAÇÃO | EXTERNO | Foi verificado que a válvula de segurança encontra-se em bom estado de conservação. | Nada consta. | SIM | |

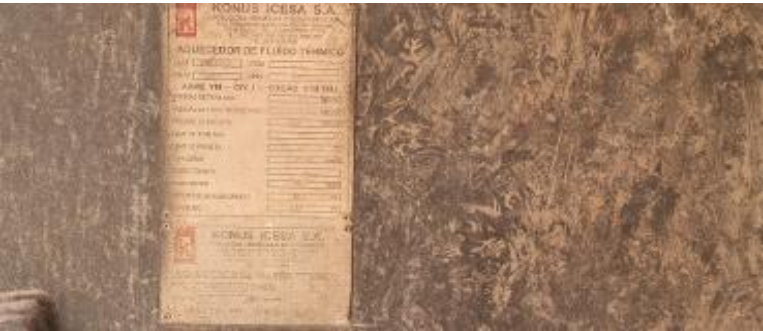
| INSPEÇÃO | VAZÃO DO SISTEMA | EXTERNO | Foi evidenciado que o equipamento possui identificação de vazão do sistema. | Nada consta. | SIM | |

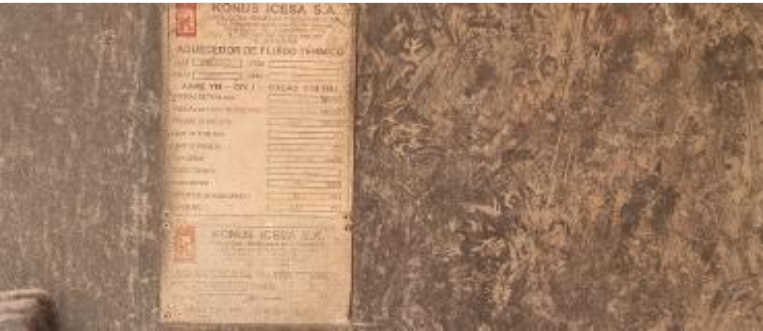
| 13.3.1 a) | PRESSÃO DE CALIBRAÇÃO ACIMA DA PMTA | EXTERNO | Foi evidenciado que a válvula de segurança possui pressão de calibração abaixo da PMTA. | Nada consta. | SIM | |

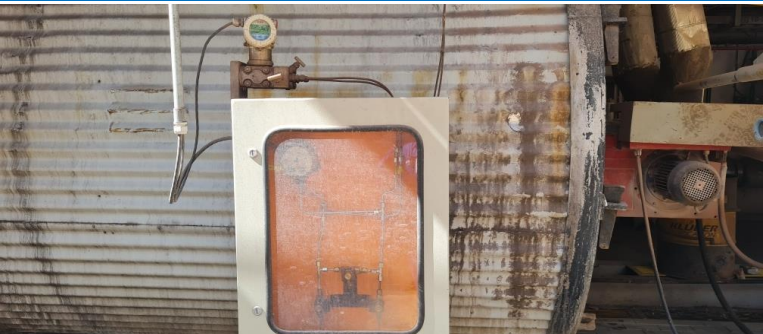
| 13.5.1.2 d) | MANÔMETRO INSTALADO | EXTERNO | Foi evidenciado que o equipamento possui manômetro instalado. | Nada consta. | SIM | |

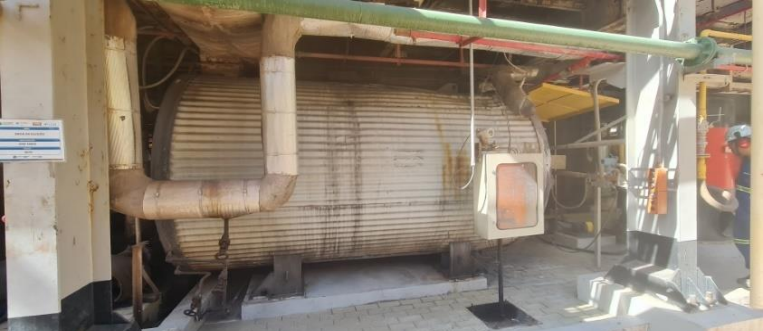
| 13.5.1.2 d) | LOCAL DE INSTALAÇÃO DO MANÔMETRO | EXTERNO | Foi evidenciado que o manômetro encontra-se instalado no VP. | Nada consta. | SIM | |

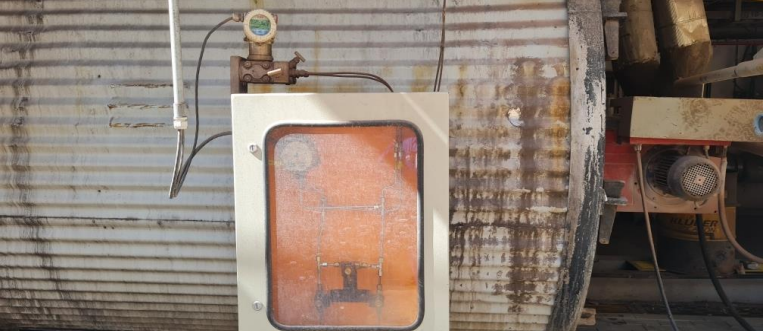
| 13.5.1.2 d) | OPERAÇÃO E CONSERVAÇÃO | EXTERNO | Foi evidenciado que o manômetro encontra-se em bom estado de operação e conservação. | Nada consta. | SIM | |

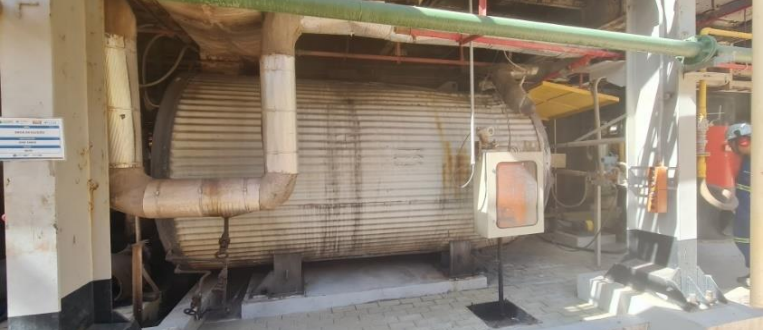
| 13.5.2.2 b) | ACESSO FÁCIL E SEGURO AO MANÔMETRO | EXTERNO | Foi evidenciado que o equipamento possui acesso fácil e seguro ao manômetro. | Nada consta. | SIM | |
