| <div><div><div><div>CONERGE</div><div>A Engenharia das NRs</div></div></div><div><div><div>PAN AMERICAN<br/>— SILVER —</div></div><div>BRASIL</div></div></div> | | RELATÓRIO DE INSPEÇÃO NR-13<br>VASO DE PRESSÃO | | Nº do Certificado: | 13-0154 | |
| TAG | VP-01 (VA-151) | ÁREA | DIQUE DE LAVAGEM | | | |

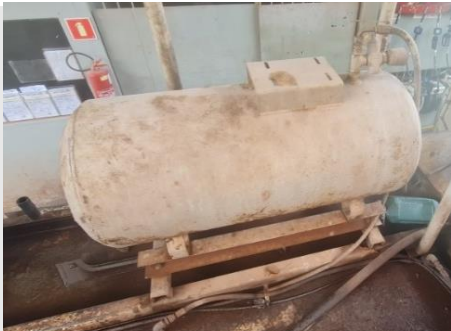
| 13.5.1.3 | IDENTIFICAÇÃO DE TAG | EXTERNO | Foi evidenciado que o equipamento não possui identificação de TAG. | Necessário instalar identificação de TAG do equipamento. | NÃO | |

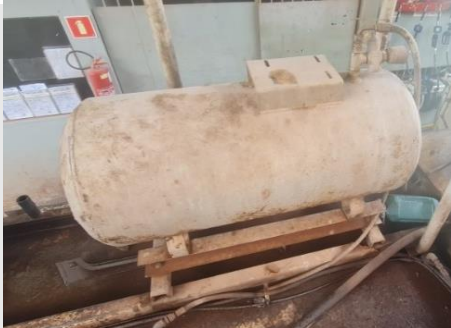
| 13.5.1.3 | IDENTIFICAÇÃO DE FABRICANTE | EXTERNO | Foi evidenciado que o equipamento não possui identificação de fabricante. | Necessário instalar identificação de fabricante do equipamento. | NÃO | |

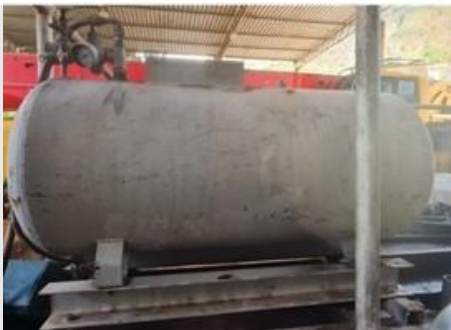
| 13.6.1.2 | ATERRAMENTO ESTÁTICO | EXTERNO | Foi evidenciado que o equipamento não possui aterramento estático. | Necessário instalar aterramento estático no equipamento. | NÃO | |

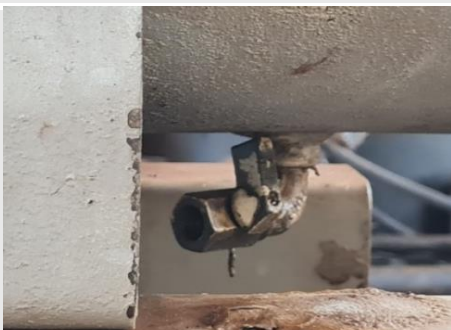
| 13.5.2.1 | ACESSO À B.V., PI E PSV DE MODO SEGURO | EXTERNO | Foi evidenciado que o acesso à B.V,PI E PSV encontra-se seguro | Nada consta. | SIM | |

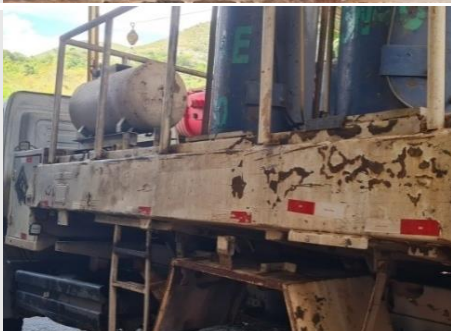
| 13.5.2.2 a) | 2 SAÍDAS DO AMBIENTE | EXTERNO | Foi evidenciado que o ambiente possui 2 saídas. | Nada consta. | SIM | |

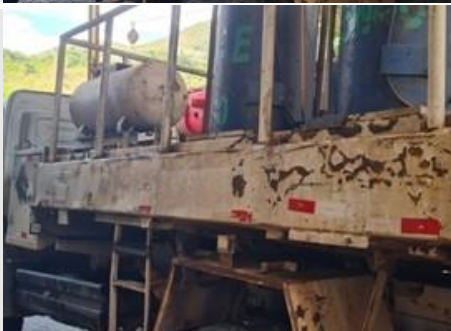
| 13.5.2.2 b) | ACESSO SEGURO E GUARDA CORPOS | EXTERNO | Foi evidenciado que o acesso e guarda corpos não encontram-se em bom estado de conservação. | Necessário readequar o acesso e guarda-corpos. | Não | |

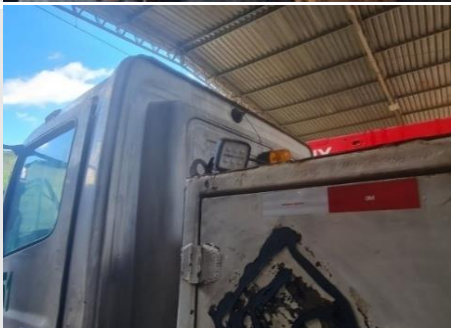
| 13.5.2.2 d) | ILUMINAÇÃO | EXTERNO | Foi evidenciado que o ambiente possui iluminação. | Nada consta. | SIM | |

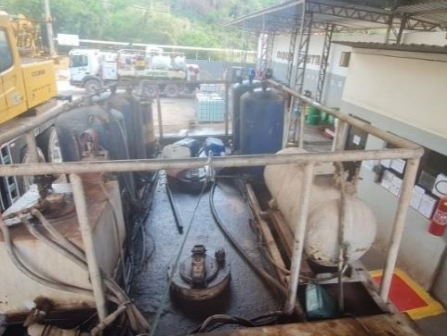
| 13.5.2.2 e) | ILUMINAÇÃO DE EMERGÊNCIA | EXTERNO | Foi evidenciado que o ambiente não possui iluminação de emergência. | Necessário instalar iluminação de emergência do ambiente. | NÃO | |

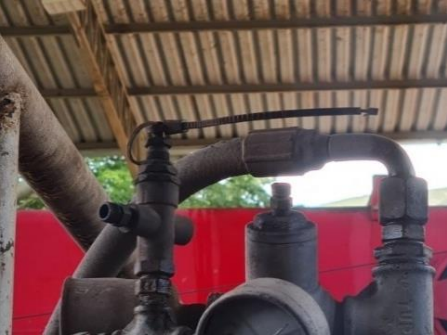
| 13.5.1.2 a) | PSV INSTALADA | EXTERNO | Foi evidenciado que o equipamento possui PSV instalada. | Nada consta. | SIM | |

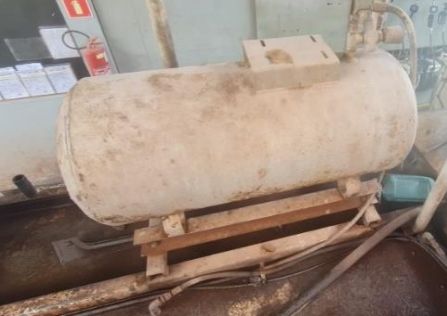
| 13.5.1.2 a) | LOCAL DE INSTALAÇÃO DA PSV | EXTERNO | Foi evidenciado que a válvula de segurança encontra-se instalado no VP. | Nada consta. | SIM | |

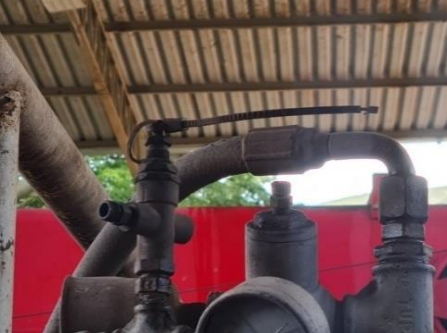
| INSPEÇÃO | ESTADO DE CONSERVAÇÃO | EXTERNO | Foi verificado que a válvula de segurança não está em bom estado de conservação. | Necessário realizar as adequações devidas à válvula, como limpeza periódica e manutenção. | NÃO | |

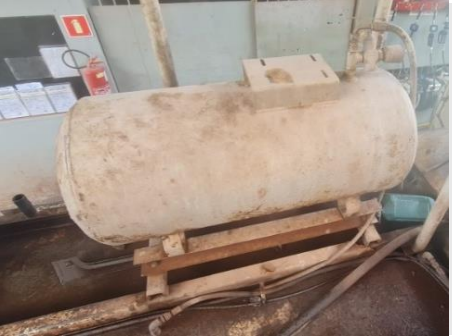
| INSPEÇÃO | VAZÃO DO SISTEMA | EXTERNO | Foi evidenciado que o equipamento possui identificação de vazão do sistema. | Nada consta. | SIM | |

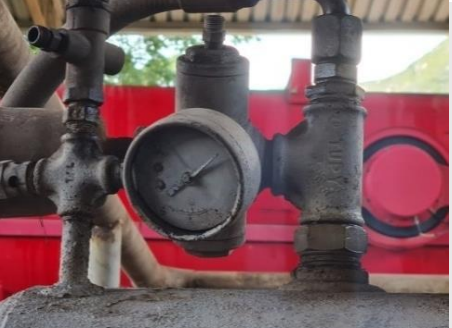
| 13.5.1.2 d) | MANÔMETRO INSTALADO | EXTERNO | Foi evidenciado que o equipamento possui manômetro instalado. | Nada consta. | SIM | |
