| <div><div><div>A Engenharia das NRs</div></div><div><div><div>BRASIL</div></div></div></div> | | RELATÓRIO DE INSPEÇÃO NR-13<br>VASO DE PRESSÃO | | Nº do Certificado: | 13-0154 | |
| Empresa: | | PAN AMERICAN SILVER<br>Fazenda Itapicuru, s/n, Itapicuru,<br>Jacobina - BA | | | | |
| TAG | VP-02 (VA-151) | ÁREA | DIQUE DE LAVAGEM | | | |

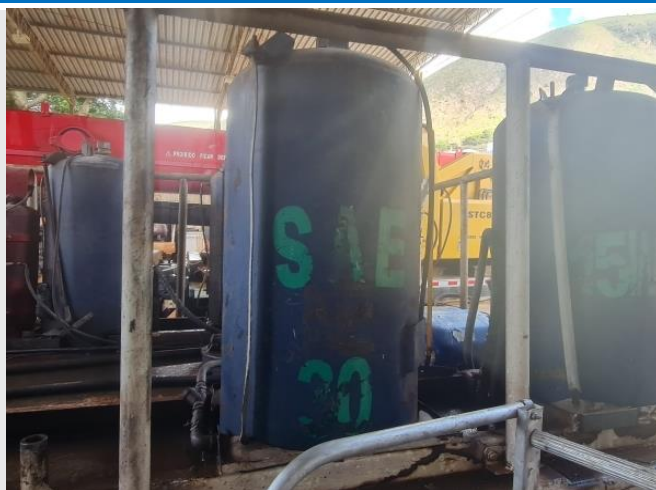
| FLUIDO | Óleo | CATEGORIA DO V.P. | III | | | |

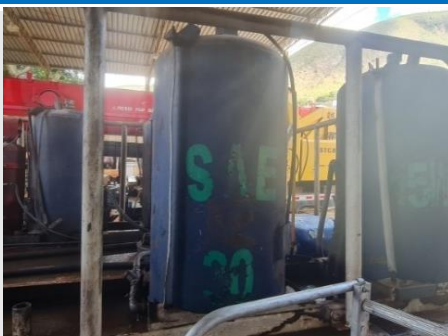
| 13.5.1.3 | IDENTIFICAÇÃO DE TAG | EXTERNO | Foi evidenciado que o equipamento não possui identificação de TAG. | Necessário instalar identificação de TAG do equipamento. | NÃO | |

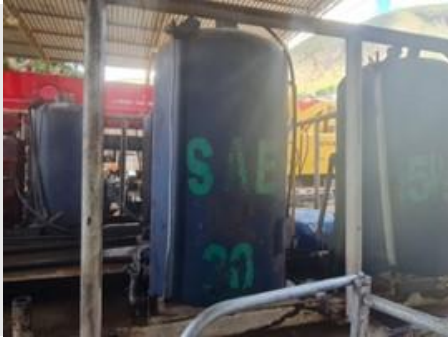
| 13.5.1.3 | IDENTIFICAÇÃO DE FABRICANTE | EXTERNO | Foi evidenciado que o equipamento não possui identificação de fabricante. | Necessário instalar identificação de fabricante do equipamento. | NÃO | |

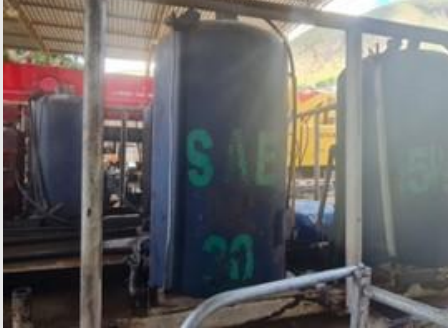
| 13.6.1.2 | ATERRAMENTO ESTÁTICO | EXTERNO | Foi evidenciado que o equipamento não possui aterramento estático. | Necessário instalar aterramento estático no equipamento. | NÃO | |

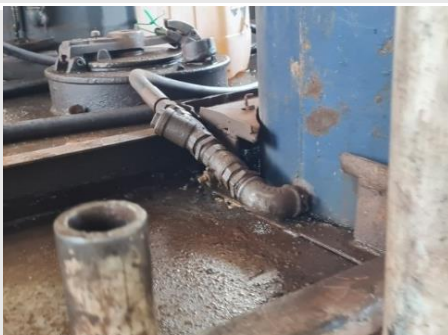
| 13.5.2.1 | ACESSO À B.V., PI E PSV DE MODO SEGURO | EXTERNO | Foi evidenciado que o acesso à B.V,PI E PSV encontra-se seguro | Nada consta. | SIM | |

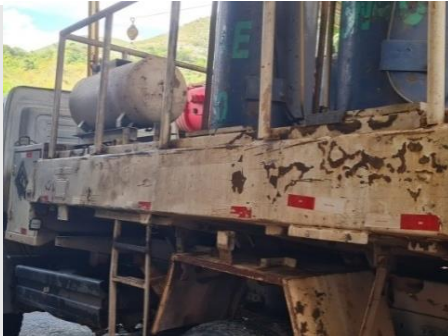
| 13.5.2.2 a) | 2 SAÍDAS DO AMBIENTE | EXTERNO | Foi evidenciado que o ambiente possui 2 saídas. | Nada consta. | SIM | |

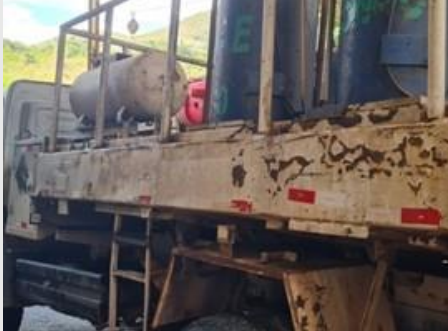
| 13.5.2.2 b) | ACESSO SEGURO E GUARDA CORPOS | EXTERNO | Foi evidenciado que o acesso e guarda corpos não encontram-se em bom estado de conservação. | Necessário readequar o acesso e guarda-corpos. | Não | |

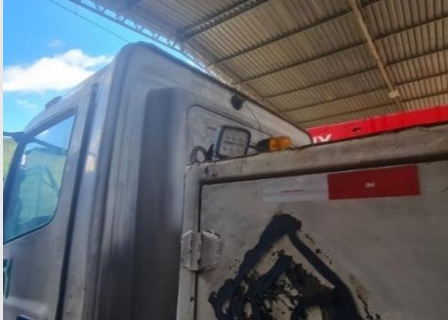
| 13.5.2.2 d) | ILUMINAÇÃO | EXTERNO | Foi evidenciado que o ambiente possui iluminação. | Nada consta. | SIM | |

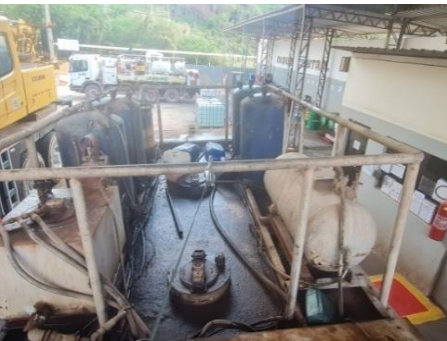
| 13.5.2.2 e) | ILUMINAÇÃO DE EMERGÊNCIA | EXTERNO | Foi evidenciado que o ambiente não possui iluminação de emergência. | Necessário instalar iluminação de emergência do ambiente. | NÃO | |

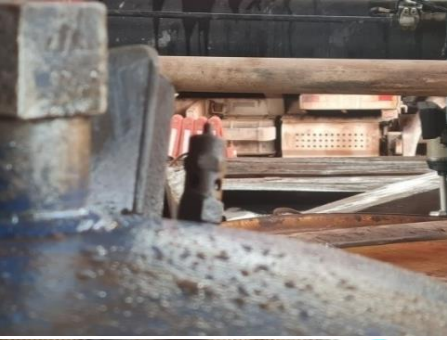
| 13.5.1.2 a) | PSV INSTALADA | EXTERNO | Foi evidenciado que o equipamento possui PSV instalada. | Nada consta. | SIM | |

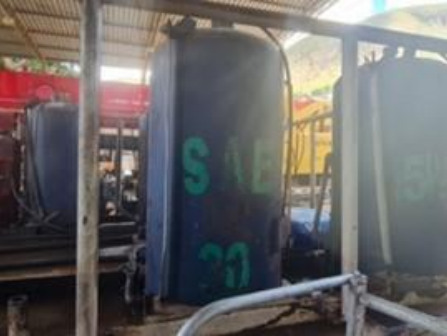
| 13.5.1.2 a) | LOCAL DE INSTALAÇÃO DA PSV | EXTERNO | Foi evidenciado que a válvula de segurança encontra-se instalado no VP. | Nada consta. | SIM | |

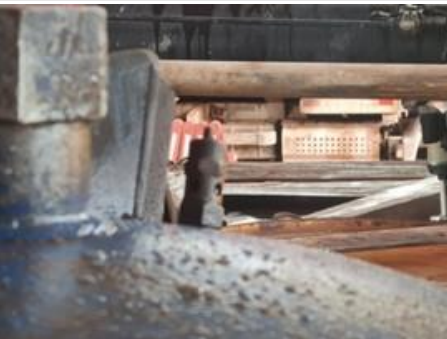
| INSPEÇÃO | ESTADO DE CONSERVAÇÃO | EXTERNO | Foi verificado que a válvula de segurança não está em bom estado de conservação. | Necessário realizar as adequações devidas à válvula, como limpeza periódica e manutenção. | NÃO | |

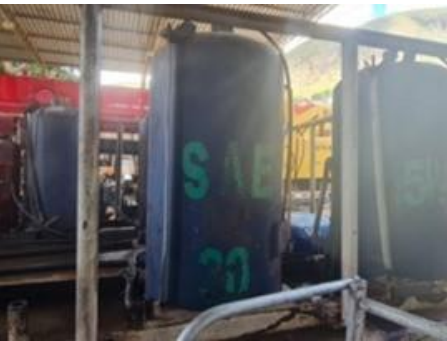
| INSPEÇÃO | VAZÃO DO SISTEMA | EXTERNO | Foi evidenciado que o equipamento possui identificação de vazão do sistema. | Nada consta. | SIM | |
