| <div><div><div>A Engenharia das NRs</div></div><div><div>BRASIL</div></div></div> | | RELATÓRIO DE INSPEÇÃO NR-13<br>VASO DE PRESSÃO | | Nº do Certificado: | 13-0154 | |
| | | | | Empresa: | PAN AMERICAN SILVER<br>Fazenda Itapicuru, s/n, Itapicuru,<br>Jacobina - BA | |
| TAG | VP-04 (VA-151) | ÁREA | DIQUE DE LAVAGEM | | | |

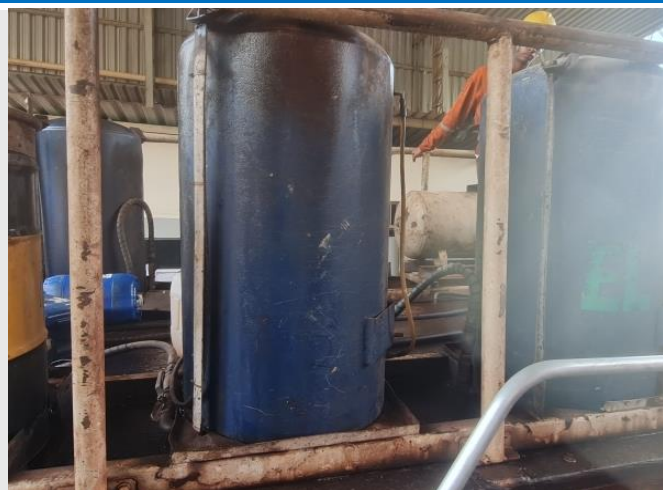
| FLUIDO | Óleo | CATEGORIA DO V.P. | III | | | |

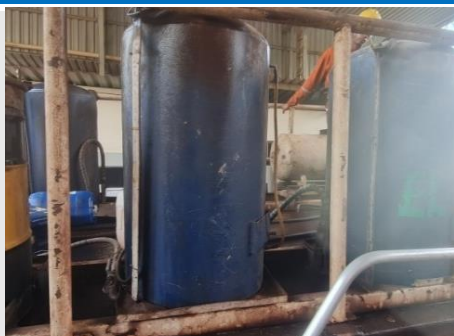
| 13.5.1.3 | IDENTIFICAÇÃO DE TAG | EXTERNO | Foi evidenciado que o equipamento não possui identificação de TAG. | Necessário instalar identificação de TAG do equipamento. | NÃO | |

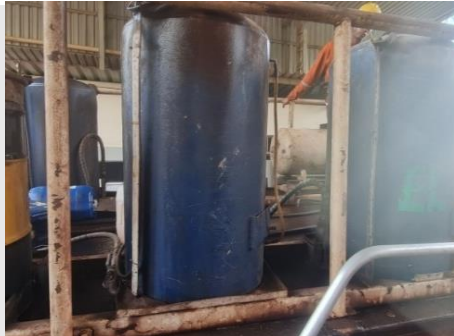
| 13.5.1.3 | PLAQUETA | EXTERNO | Foi evidenciado que o equipamento não possui plaqueta de identificação. | Necessário instalar a plaqueta de identificação do equipamento. | NÃO | |

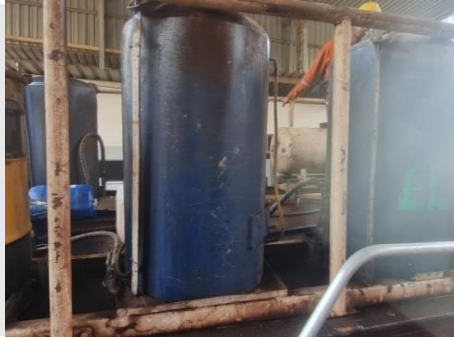
| 13.5.1.3 | IDENTIFICAÇÃO DE FABRICANTE | EXTERNO | Foi evidenciado que o equipamento não possui identificação de fabricante. | Necessário instalar identificação de fabricante do equipamento. | NÃO | |

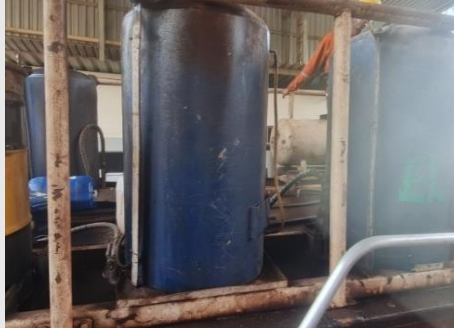
| 13.6.1.2 | ATERRAMENTO ESTÁTICO | EXTERNO | Foi evidenciado que o equipamento não possui aterramento estático. | Necessário instalar aterramento estático no equipamento. | NÃO | |

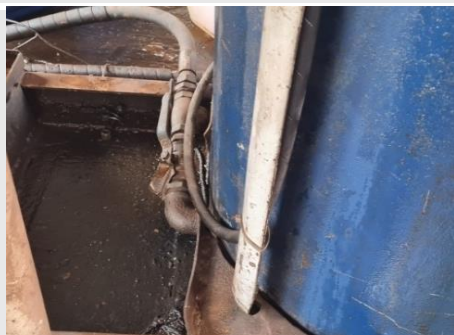
| 13.5.2.1 | ACESSO À B.V., PI E PSV DE MODO SEGURO | EXTERNO | Foi evidenciado que o acesso à B.V,PI E PSV encontra-se seguro | Nada consta. | SIM | |

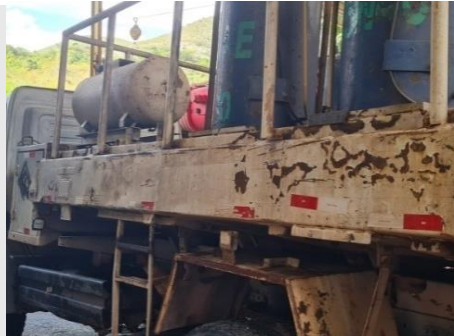
| 13.5.2.2 a) | 2 SAÍDAS DO AMBIENTE | EXTERNO | Foi evidenciado que o ambiente possui 2 saídas. | Nada consta. | SIM | |

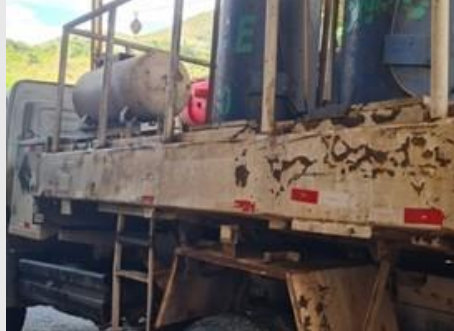
| 13.5.2.2 b) | ACESSO SEGURO E GUARDA CORPOS | EXTERNO | Foi evidenciado que o acesso e guarda corpos não encontram-se em bom estado de conservação. | Necessário readequar o acesso e guarda-corpos. | Não | |

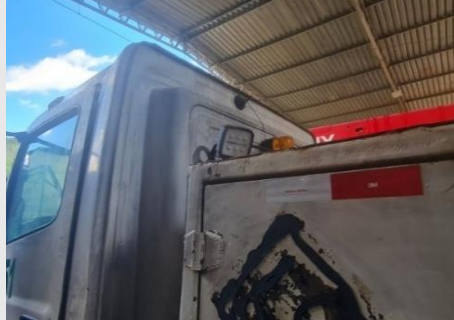
| 13.5.2.2 d) | ILUMINAÇÃO | EXTERNO | Foi evidenciado que o ambiente possui iluminação. | Nada consta. | SIM | |

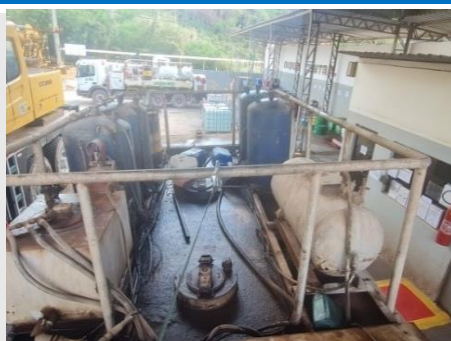
| 13.5.2.2 e) | ILUMINAÇÃO DE EMERGÊNCIA | EXTERNO | Foi evidenciado que o ambiente não possui iluminação de emergência. | Necessário instalar iluminação de emergência do ambiente. | NÃO | |

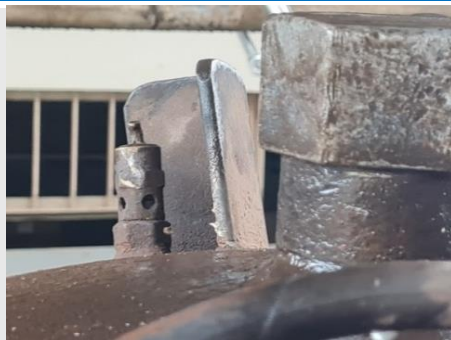
| 13.5.1.2 a) | PSV INSTALADA | EXTERNO | Foi evidenciado que o equipamento possui PSV instalada. | Nada consta. | SIM | |

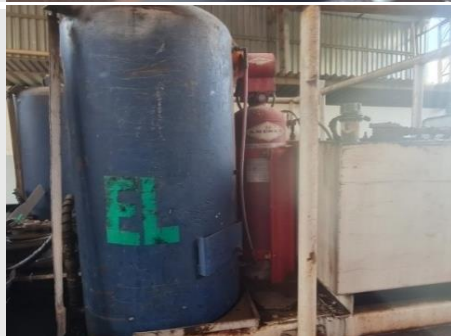
| 13.5.1.2 a) | LOCAL DE INSTALAÇÃO DA PSV | EXTERNO | Foi evidenciado que a válvula de segurança encontra-se instalado no VP. | Nada consta. | SIM | |

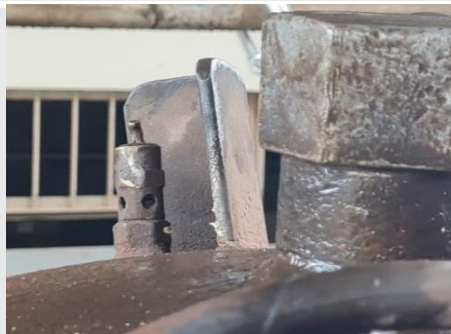
| INSPEÇÃO | ESTADO DE CONSERVAÇÃO | EXTERNO | Foi verificado que a válvula de segurança não está em bom estado de conservação. | Necessário realizar as adequações devidas à válvula, como limpeza periódica e manutenção. | NÃO | |

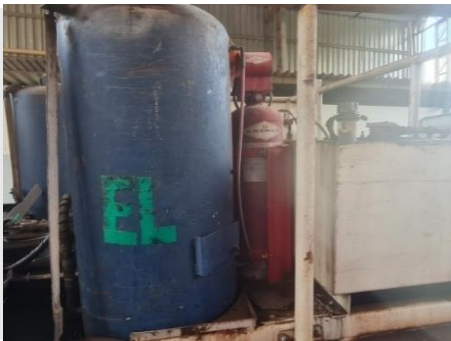
| INSPEÇÃO | VAZÃO DO SISTEMA | EXTERNO | Foi evidenciado que o equipamento possui identificação de vazão do sistema. | Nada consta. | SIM | |
