| <div><div><div>A Engenharia das NRs</div></div><div><div>BRASIL</div></div></div> | | RELATÓRIO DE INSPEÇÃO NR-13<br>VASO DE PRESSÃO | | Nº do Certificado: 13-0154 | | |
| Empresa: PAN AMERICAN SILVER<br>Fazenda Itapicuru, s/n, Itapicuru,<br>Jacobina - BA | | | | | | |
| TAG | VP-05 (VA-151) | ÁREA | DIQUE DE LAVAGEM | | | |

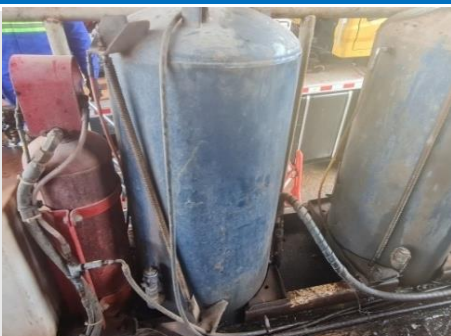
| <div><div><div>A Engenharia das NRs</div></div><div><div>BRASIL</div></div></div> | | RELATÓRIO DE INSPEÇÃO NR-13<br>VASO DE PRESSÃO | | Nº do Certificado: 13-0154 | | |
|---|---|---|---|---|---|---|
| 13.5.1.3 | IDENTIFICAÇÃO DE TAG | EXTERNO | Foi evidenciado que o equipamento não possui identificação de TAG. | Necessário instalar identificação de TAG do equipamento. | NÃO | |

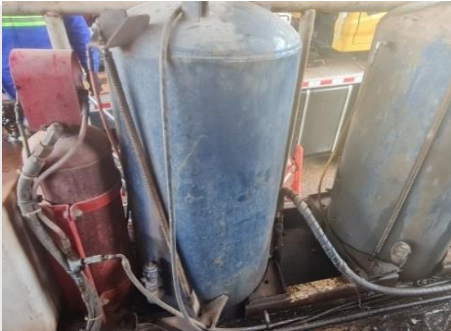
| <div><div><div>A Engenharia das NRs</div></div><div><div>BRASIL</div></div></div> | | RELATÓRIO DE INSPEÇÃO NR-13<br>VASO DE PRESSÃO | | Nº do Certificado: 13-0154 | | |
|---|---|---|---|---|---|---|
| 13.5.1.3 | PLAQUETA | EXTERNO | Foi evidenciado que o equipamento não possui plaqueta de identificação. | Necessário instalar a plaqueta de identificação do equipamento. | NÃO | |

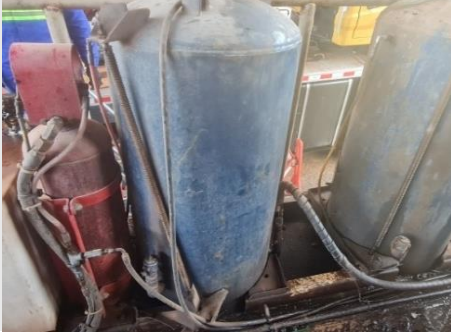
| <div><div><div>A Engenharia das NRs</div></div><div><div>BRASIL</div></div></div> | | RELATÓRIO DE INSPEÇÃO NR-13<br>VASO DE PRESSÃO | | Nº do Certificado: 13-0154 | | |
|---|---|---|---|---|---|---|
| 13.5.1.3 | IDENTIFICAÇÃO DE FABRICANTE | EXTERNO | Foi evidenciado que o equipamento não possui identificação de fabricante. | Necessário instalar identificação de fabricante do equipamento. | NÃO | |

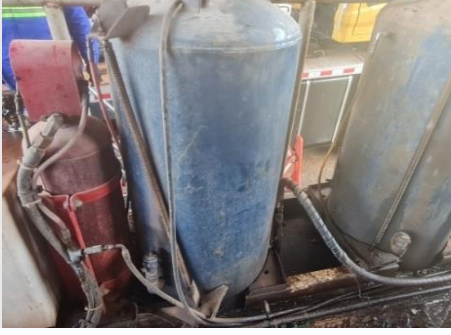
| <div><div><div>A Engenharia das NRs</div></div><div><div>BRASIL</div></div></div> | | RELATÓRIO DE INSPEÇÃO NR-13<br>VASO DE PRESSÃO | | Nº do Certificado: 13-0154 | | |
|---|---|---|---|---|---|---|
| 13.6.1.2 | ATERRAMENTO ESTÁTICO | EXTERNO | Foi evidenciado que o equipamento não possui aterramento estático. | Necessário instalar aterramento estático no equipamento. | NÃO | |

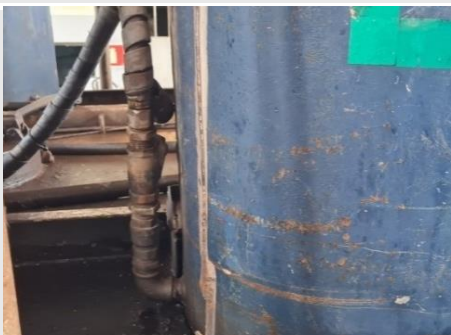
| <div><div><div>A Engenharia das NRs</div></div><div><div>BRASIL</div></div></div> | | RELATÓRIO DE INSPEÇÃO NR-13<br>VASO DE PRESSÃO | | Nº do Certificado: 13-0154 | | |
|---|---|---|---|---|---|---|
| 13.5.2.1 | ACESSO À B.V., PI E PSV DE MODO SEGURO | EXTERNO | Foi evidenciado que o acesso à B.V,PI E PSV encontra-se seguro | Nada consta. | SIM | |

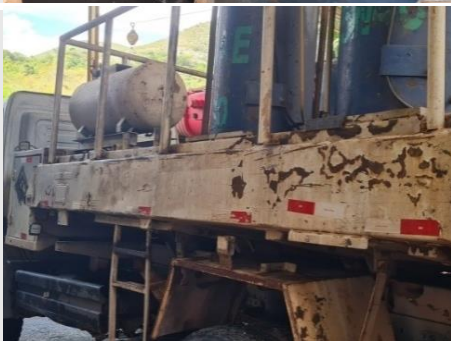
| <div><div><div>A Engenharia das NRs</div></div><div><div>BRASIL</div></div></div> | | RELATÓRIO DE INSPEÇÃO NR-13<br>VASO DE PRESSÃO | | Nº do Certificado: 13-0154 | | |
|---|---|---|---|---|---|---|
| 13.5.2.2 a) | 2 SAÍDAS DO AMBIENTE | EXTERNO | Foi evidenciado que o ambiente possui 2 saídas. | Nada consta. | SIM | |

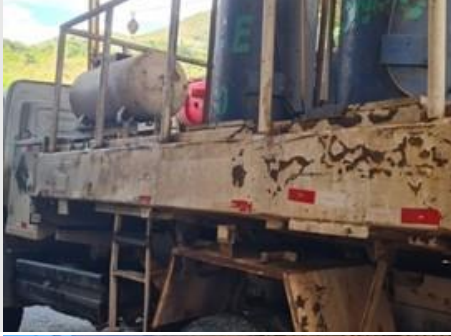
| <div><div><div>A Engenharia das NRs</div></div><div><div>BRASIL</div></div></div> | | RELATÓRIO DE INSPEÇÃO NR-13<br>VASO DE PRESSÃO | | Nº do Certificado: 13-0154 | | |
|---|---|---|---|---|---|---|
| 13.5.2.2 b) | ACESSO SEGURO E GUARDA CORPOS | EXTERNO | Foi evidenciado que o acesso e guarda corpos não encontram-se em bom estado de conservação. | Necessário readequar o acesso e guarda-corpos. | Não | |

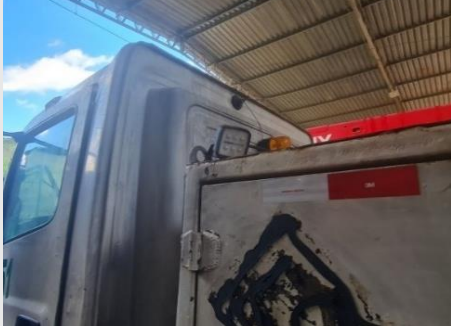
| <div><div><div>A Engenharia das NRs</div></div><div><div>BRASIL</div></div></div> | | RELATÓRIO DE INSPEÇÃO NR-13<br>VASO DE PRESSÃO | | Nº do Certificado: 13-0154 | | |
|---|---|---|---|---|---|---|
| 13.5.2.2 d) | ILUMINAÇÃO | EXTERNO | Foi evidenciado que o ambiente possui iluminação. | Nada consta. | SIM | |

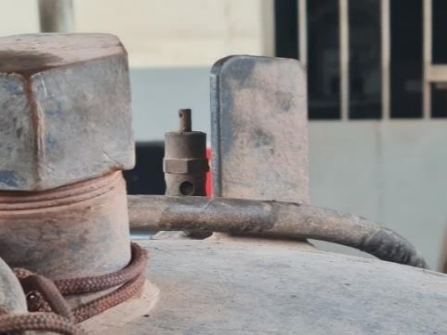
| 13.5.1.2 a) | PSV INSTALADA | EXTERNO | Foi evidenciado que o equipamento possui PSV instalada. | Nada consta. | SIM | |

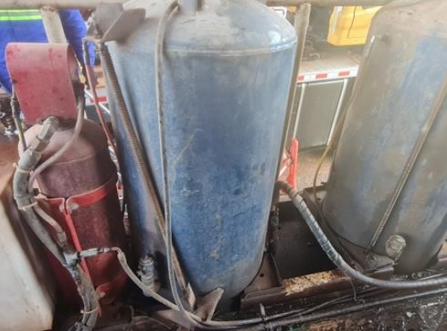
| 13.5.1.2 a) | LOCAL DE INSTALAÇÃO DA PSV | EXTERNO | Foi evidenciado que a válvula de segurança encontra-se instalado no VP. | Nada consta. | SIM | |

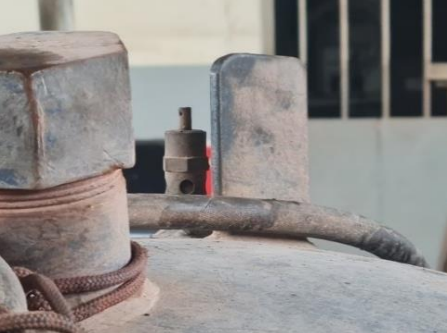
| INSPEÇÃO | ESTADO DE CONSERVAÇÃO | EXTERNO | Foi verificado que a válvula de segurança não está em bom estado de conservação. | Necessário realizar as adequações devidas à válvula, como limpeza periódica e manutenção. | NÃO | |

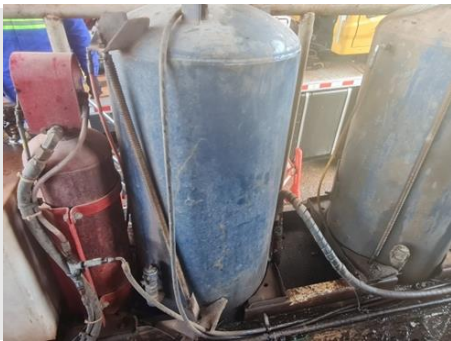
| INSPEÇÃO | VAZÃO DO SISTEMA | EXTERNO | Foi evidenciado que o equipamento possui identificação de vazão do sistema. | Nada consta. | SIM | |
