| <div><div><div>A Engenharia das NRs</div></div><div><div><div>BRASIL</div></div></div></div> | | RELATÓRIO DE INSPEÇÃO NR-13<br>VASO DE PRESSÃO | | Nº do Certificado: 13-0121 | | |
| | | | | Empresa: PAN AMERICAN SILVER<br>Fazenda Itapicuru, s/n, Itapicuru,<br>Jacobina - BA | | |
| TAG | VP-01 (VA-158) | ÁREA | DIQUE DE LAVAGEM | | | |

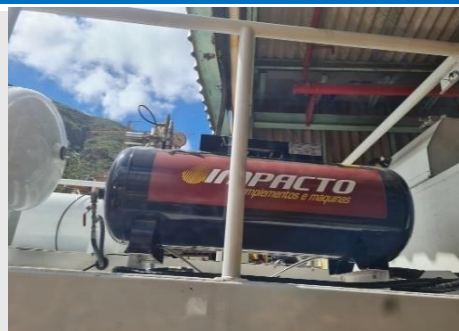
| 13.5.1.3 | IDENTIFICAÇÃO DE TAG | EXTERNO | Foi evidenciado que o equipamento não possui identificação de TAG. | Necessário instalar identificação de TAG no equipamento. | NÃO | |

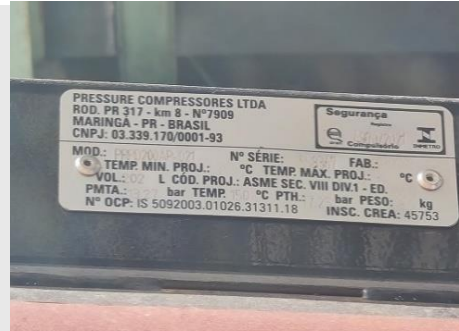
| 13.5.1.3 | PLAQUETA | EXTERNO | Foi evidenciado que o equipamento possui plaqueta de identificação. | Nada consta. | SIM | |

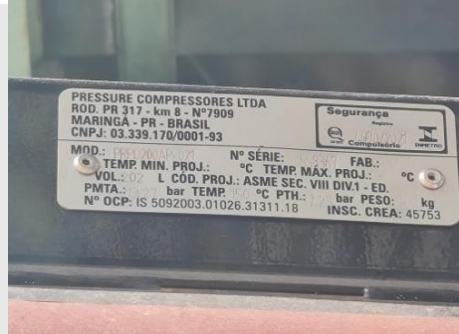
| 13.5.1.3 | IDENTIFICAÇÃO DE FABRICANTE | EXTERNO | Foi evidenciado que o equipamento possui identificação de fabricante. | Nada consta. | SIM | |

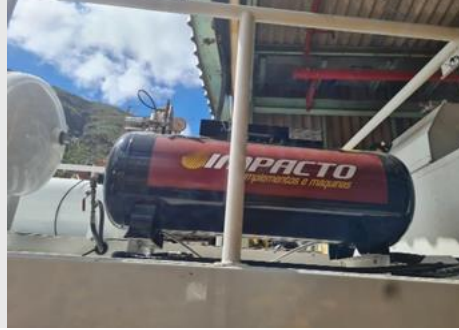
| 13.6.1.2 | ATERRAMENTO ESTÁTICO | EXTERNO | Foi evidenciado que o equipamento não possui aterramento estático. | Necessário instalar aterramento estático no equipamento. | NÃO | |

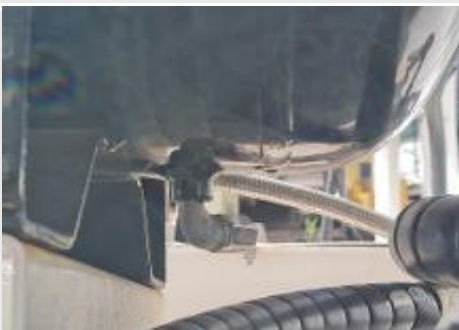
| 13.5.2.1 | ACESSO À B.V., PI E PSV DE MODO SEGURO | EXTERNO | Foi evidenciado que o acesso à B.V,PI E PSV encontra-se seguro | Nada consta. | SIM | |

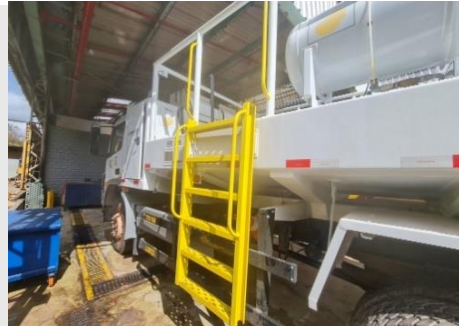
| 13.5.2.2 a) | 2 SAÍDAS DO AMBIENTE | EXTERNO | Foi evidenciado que o ambiente não possui 2 saídas. | Necessário adequar a segunda saída no ambiente. | NÃO | |

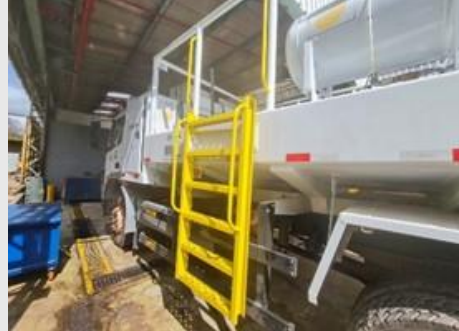
| 13.5.2.2 b) | ACESSO SEGURO E GUARDA CORPOS | EXTERNO | Foi evidenciado que o acesso e guarda corpos encontram-se em não conformidade. | Necessário providenciar adequação do acesso e guarda corpos. | NÃO | |

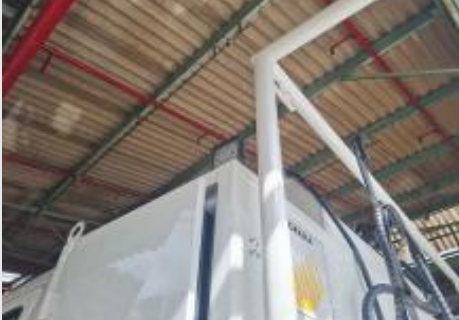
| 13.5.2.2 d) | ILUMINAÇÃO | EXTERNO | Foi evidenciado que o ambiente possui iluminação. | Nada consta. | SIM | |

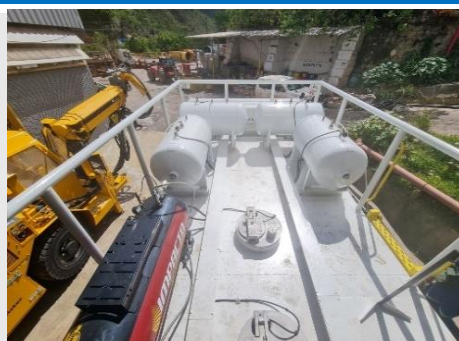
| 13.5.2.2 e) | ILUMINAÇÃO DE EMERGÊNCIA | EXTERNO | Foi evidenciado que o ambiente não possui iluminação de emergência. | Necessário instalar iluminação de emergência do ambiente. | NÃO | |

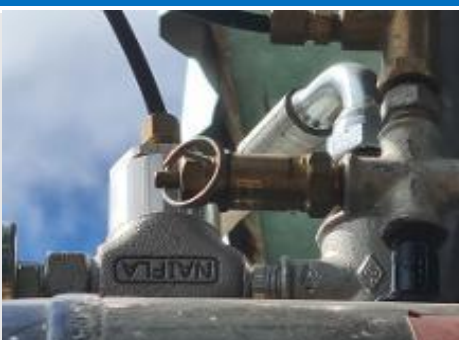
| 13.5.1.2 a) | PSV INSTALADA | EXTERNO | Foi evidenciado que o equipamento possui PSV instalada. | Nada consta. | SIM | |

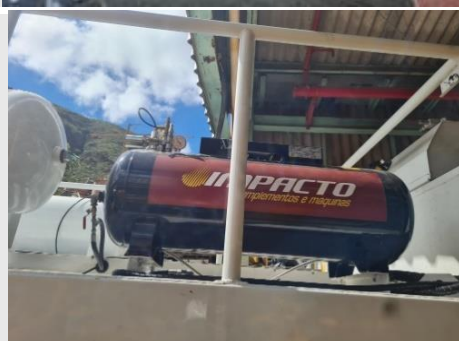
| 13.5.1.2 a) | LOCAL DE INSTALAÇÃO DA PSV | EXTERNO | Foi evidenciado que a válvula de segurança encontra-se instalado no VP. | Nada consta. | SIM | |

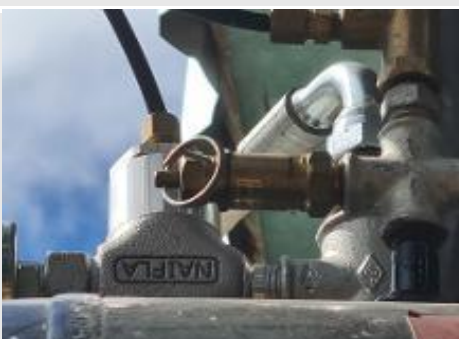
| INSPEÇÃO | ESTADO DE CONSERVAÇÃO | EXTERNO | Foi verificado que a válvula de segurança encontra-se em bom estado de conservação. | Nada consta. | SIM | |
