| <div><div></div><div></div></div> | | RELATÓRIO DE INSPEÇÃO NR-13<br>VASO DE PRESSÃO | | Nº do Certificado: | 13-0121 | |
| | | | | Empresa: | PAN AMERICAN SILVER<br>Fazenda Itapicuru, s/n, Itapicuru,<br>Jacobina - BA | |
| TAG | VP-02 (VA-158) | ÁREA | DIQUE DE LAVAGEM | | | |

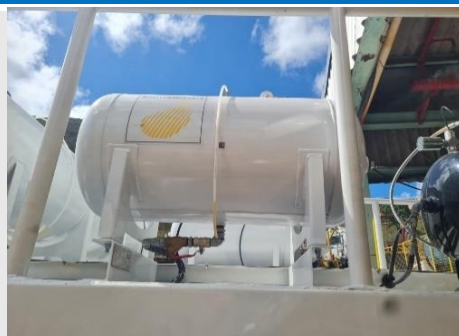
| 13.5.1.3 | IDENTIFICAÇÃO DE TAG | EXTERNO | Foi evidenciado que o equipamento não possui identificação de TAG. | Necessário instalar identificação de TAG no equipamento. | NÃO | |

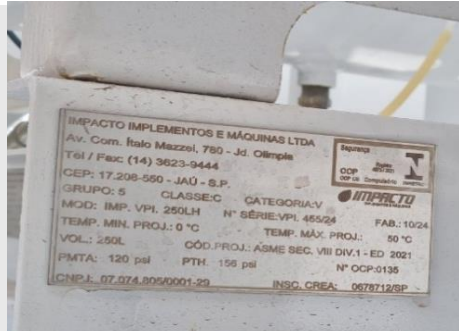
| 13.5.1.3 | PLAQUETA | EXTERNO | Foi evidenciado que o equipamento possui plaqueta de identificação. | Nada consta. | SIM | |

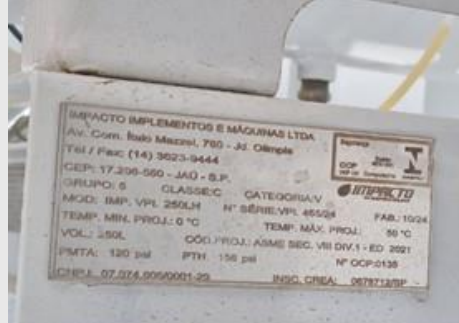
| 13.5.1.3 | IDENTIFICAÇÃO DE FABRICANTE | EXTERNO | Foi evidenciado que o equipamento possui identificação de fabricante. | Nada consta. | SIM | |

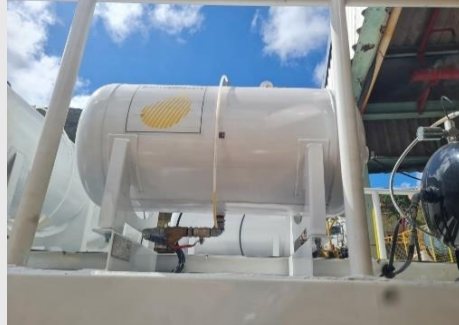
| 13.6.1.2 | ATERRAMENTO ESTÁTICO | EXTERNO | Foi evidenciado que o equipamento não possui aterramento estático. | Necessário instalar aterramento estático no equipamento. | NÃO | |

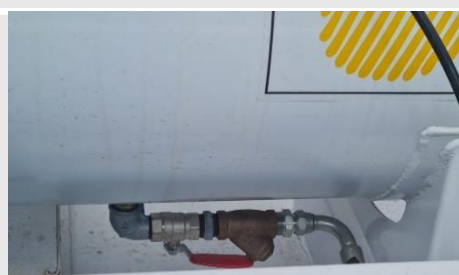
| 13.5.2.1 | ACESSO À B.V., PI E PSV DE MODO SEGURO | EXTERNO | Foi evidenciado que o acesso à B.V,PI E PSV encontra-se seguro | Nada consta. | SIM | |

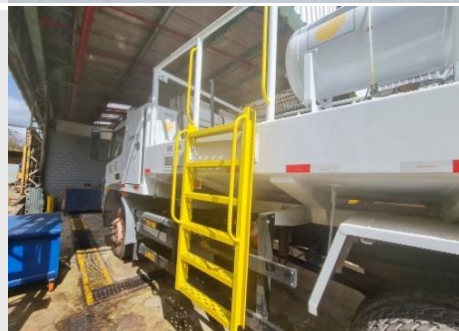
| 13.5.2.2 a) | 2 SAÍDAS DO AMBIENTE | EXTERNO | Foi evidenciado que o ambiente possui 2 saídas. | Nada consta. | SIM | |

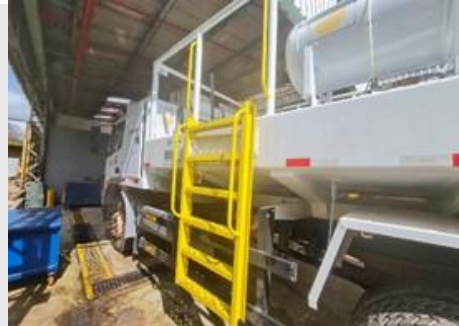
| 13.5.2.2 b) | ACESSO SEGURO E GUARDA CORPOS | EXTERNO | Foi evidenciado que o acesso e guarda corpos encontram-se em bom estado de conservação. | Nada consta. | SIM | |

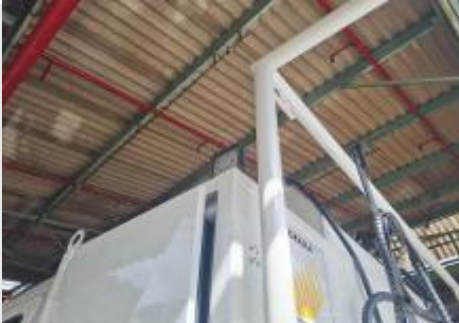
| 13.5.2.2 d) | ILUMINAÇÃO | EXTERNO | Foi evidenciado que o ambiente possui iluminação. | Nada consta. | SIM | |

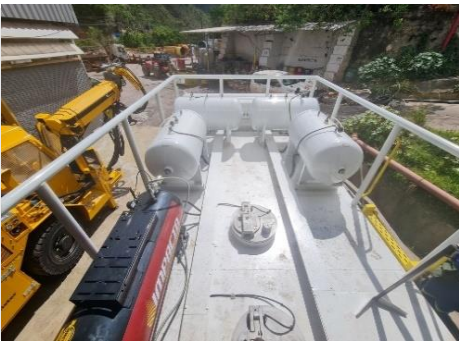
| 13.5.2.2 e) | ILUMINAÇÃO DE EMERGÊNCIA | EXTERNO | Foi evidenciado que o ambiente não possui iluminação de emergência. | Necessário instalar iluminação de emergência do ambiente. | NÃO | |

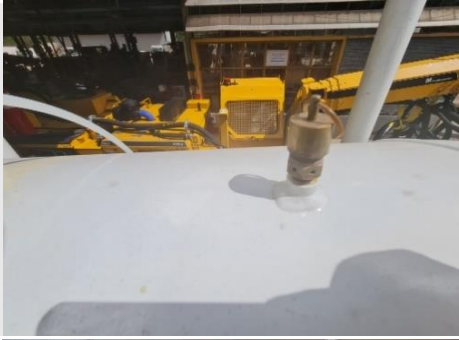
| 13.5.1.2 a) | PSV INSTALADA | EXTERNO | Foi evidenciado que o equipamento possui PSV instalada. | Nada consta. | SIM | |

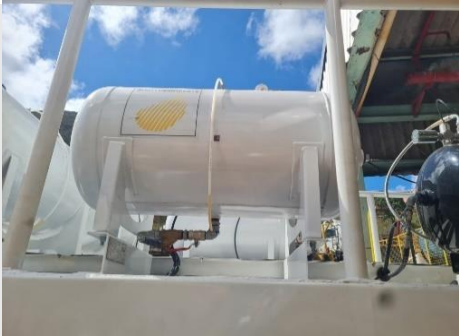
| 13.5.1.2 a) | LOCAL DE INSTALAÇÃO DA PSV | EXTERNO | Foi evidenciado que a válvula de segurança encontra-se instalado no VP. | Nada consta. | SIM | |

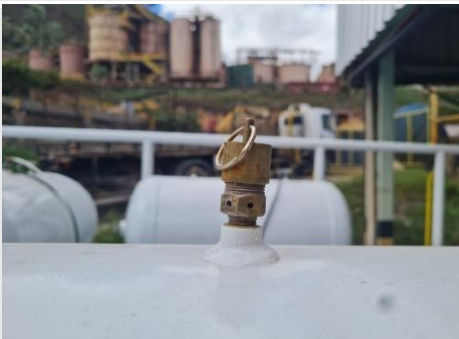
| INSPEÇÃO | ESTADO DE CONSERVAÇÃO | EXTERNO | Foi verificado que a válvula de segurança encontra-se em bom estado de conservação. | Nada consta. | SIM | |
