| <div><div><div><div>CONERGE</div><div>A Engenharia das NRs</div></div></div><div><div><div>PAN AMERICAN<br/>— SILVER —</div></div><div>BRASIL</div></div></div> | | RELATÓRIO DE INSPEÇÃO NR-13<br>VASO DE PRESSÃO | | Nº do Certificado: | 13-0121 | |
| TAG | VP-03 (VA-158) | ÁREA | DIQUE DE LAVAGEM | | | |

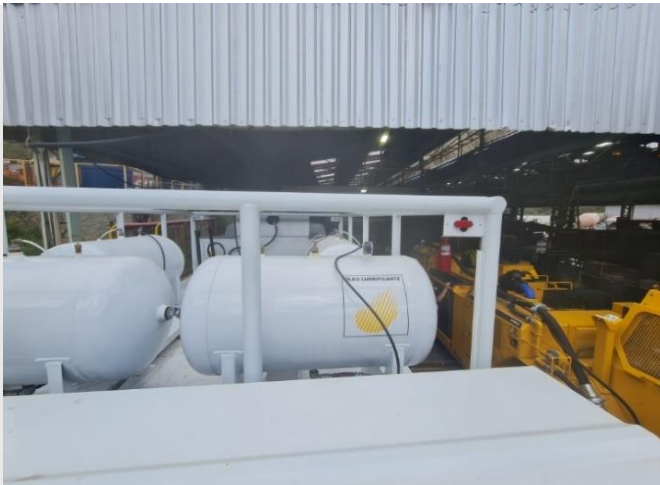
| INSPETOR | Fernando Wisniewski | DATA DA INSPEÇÃO | 19/11/2024 | <div>VISÃO GERAL DO EQUIPAMENTO</div> | | |

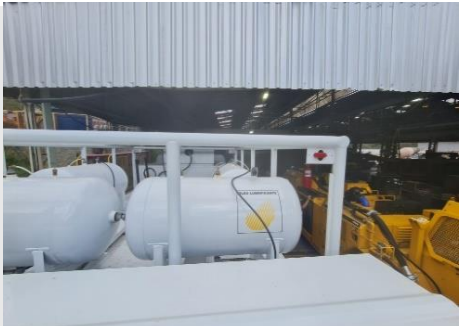
| 13.5.1.3 | IDENTIFICAÇÃO DE TAG | EXTERNO | Foi evidenciado que o equipamento possui identificação de TAG. | Nada consta. | SIM | |

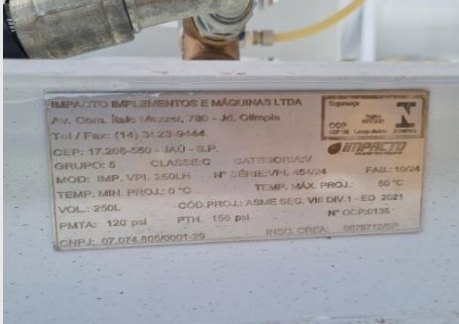
| 13.5.1.3 | IDENTIFICAÇÃO DE FABRICANTE | EXTERNO | Foi evidenciado que o equipamento possui identificação de fabricante. | Nada consta. | SIM | |

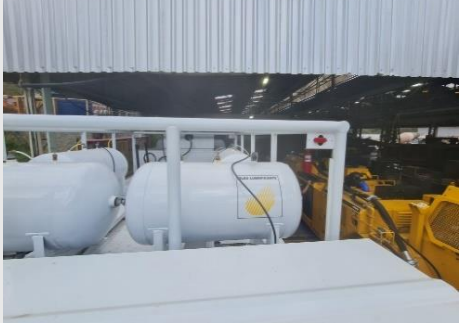
| 13.6.1.2 | ATERRAMENTO ESTÁTICO | EXTERNO | Foi evidenciado que o equipamento não possui aterramento estático. | Necessário instalar aterramento estático no equipamento. | NÃO | |

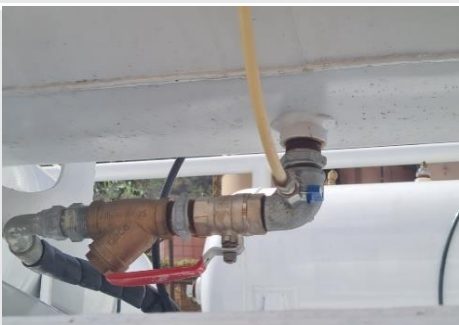
| 13.5.2.1 | ACESSO À B.V., PI E PSV DE MODO SEGURO | EXTERNO | Foi evidenciado que o acesso à B.V,PI E PSV encontra-se seguro | Nada consta. | SIM | |

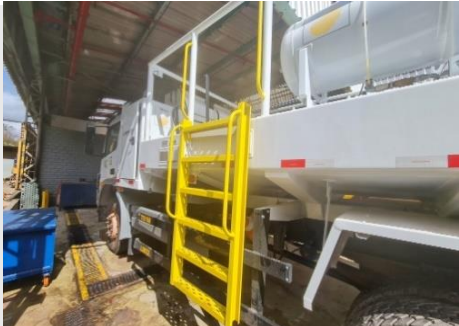
| 13.5.2.2 a) | 2 SAÍDAS DO AMBIENTE | EXTERNO | Foi evidenciado que o ambiente não possui 2 saídas. | Necessário adequar a segunda saída no ambiente. | NÃO | |

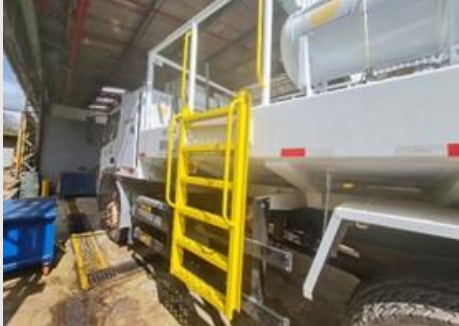
| 13.5.2.2 b) | ACESSO SEGURO E GUARDA CORPOS | EXTERNO | Foi evidenciado que o acesso e guarda corpos encontram-se em não conformidade. | Necessário providenciar adequação do acesso e guarda corpos. | NÃO | |

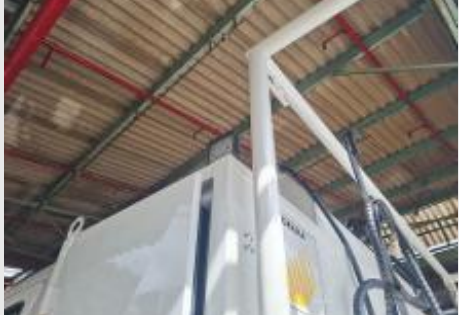
| 13.5.2.2 d) | ILUMINAÇÃO | EXTERNO | Foi evidenciado que o ambiente possui iluminação. | Nada consta. | SIM | |

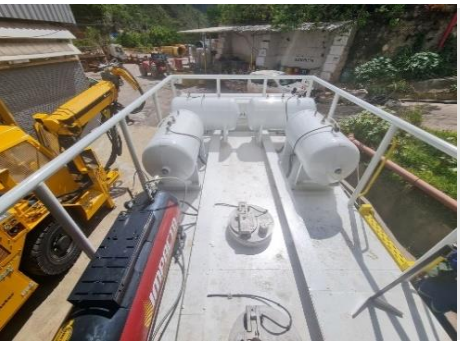
| 13.5.2.2 e) | ILUMINAÇÃO DE EMERGÊNCIA | EXTERNO | Foi evidenciado que o ambiente não possui iluminação de emergência. | Necessário instalar iluminação de emergência do ambiente. | NÃO | |

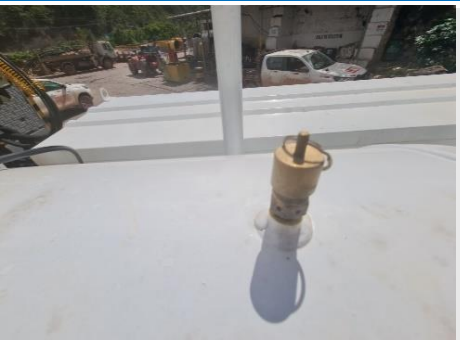
| 13.5.1.2 a) | PSV INSTALADA | EXTERNO | Foi evidenciado que o equipamento possui PSV instalada. | Nada consta. | SIM | |

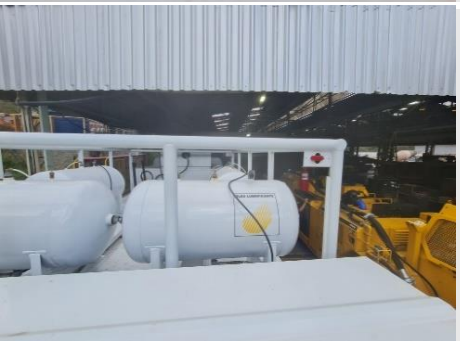
| 13.5.1.2 a) | LOCAL DE INSTALAÇÃO DA PSV | EXTERNO | Foi evidenciado que a válvula de segurança encontra-se instalado no VP. | Nada consta. | SIM | |

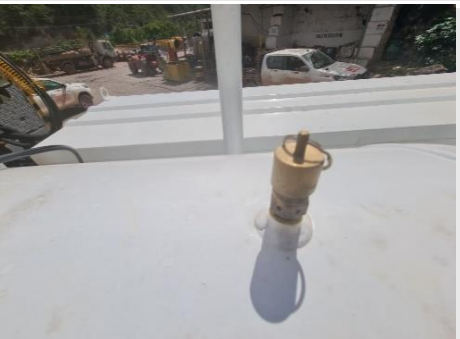
| INSPEÇÃO | ESTADO DE CONSERVAÇÃO | EXTERNO | Foi verificado que a válvula de segurança encontra-se em bom estado de conservação. | Nada consta. | SIM | |
