| <div><div><div>A Engenharia das NRs</div></div><div><div>PAN AMERICAN<br/>— SILVER —<br/>BRASIL</div></div></div> | | RELATÓRIO DE INSPEÇÃO NR-13<br>VASO DE PRESSÃO | | Nº do Certificado: | 13-0121 | |
| | | | | Empresa: | PAN AMERICAN SILVER<br>Fazenda Itapicuru, s/n, Itapicuru,<br>Jacobina - BA | |
| TAG | VA-158 | ÁREA | DIQUE DE LAVAGEM | | | |

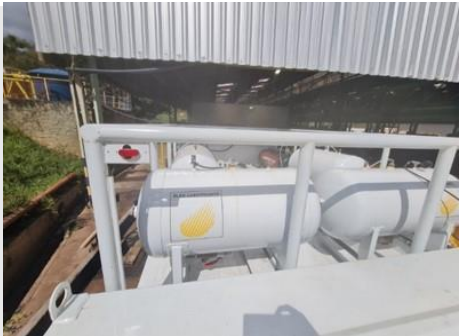
| <div><div><div>A Engenharia das NRs</div></div><div><div>PAN AMERICAN<br/>— SILVER —<br/>BRASIL</div></div></div> | | RELATÓRIO DE INSPEÇÃO NR-13<br>VASO DE PRESSÃO | | Nº do Certificado: | 13-0121 | |
|---|---|---|---|---|---|---|
| 13.5.1.3 | IDENTIFICAÇÃO DE TAG | EXTERNO | Foi evidenciado que o equipamento não possui identificação de TAG. | Necessário instalar identificação de TAG no equipamento. | NÃO | |

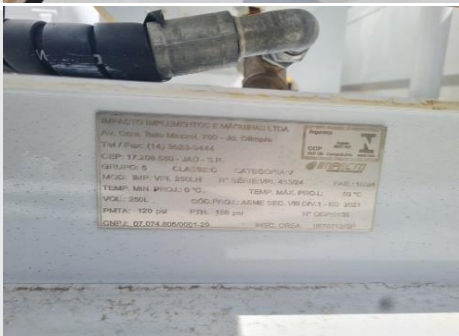
| <div><div><div>A Engenharia das NRs</div></div><div><div>PAN AMERICAN<br/>— SILVER —<br/>BRASIL</div></div></div> | | RELATÓRIO DE INSPEÇÃO NR-13<br>VASO DE PRESSÃO | | Nº do Certificado: | 13-0121 | |
|---|---|---|---|---|---|---|
| 13.5.1.3 | PLAQUETA | EXTERNO | Foi evidenciado que o equipamento possui plaqueta. | Nada consta. | SIM | |

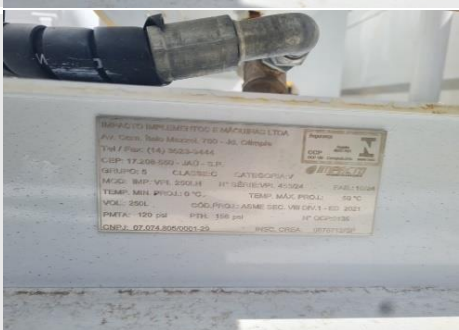
| <div><div><div>A Engenharia das NRs</div></div><div><div>PAN AMERICAN<br/>— SILVER —<br/>BRASIL</div></div></div> | | RELATÓRIO DE INSPEÇÃO NR-13<br>VASO DE PRESSÃO | | Nº do Certificado: | 13-0121 | |
|---|---|---|---|---|---|---|
| 13.5.1.3 | IDENTIFICAÇÃO DE FABRICANTE | EXTERNO | Foi evidenciado que o equipamento possui identificação de fabricante. | Nada consta. | SIM | |

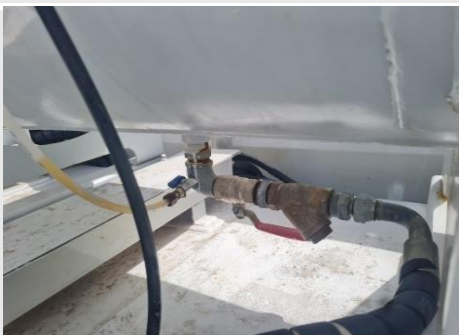
| <div><div><div>A Engenharia das NRs</div></div><div><div>PAN AMERICAN<br/>— SILVER —<br/>BRASIL</div></div></div> | | RELATÓRIO DE INSPEÇÃO NR-13<br>VASO DE PRESSÃO | | Nº do Certificado: | 13-0121 | |
|---|---|---|---|---|---|---|
| 13.5.2.1 | ACESSO À B.V., PI E PSV DE MODO SEGURO | EXTERNO | Foi evidenciado que o acesso à B.V,PI E PSV encontra-se seguro | Nada consta. | SIM | |

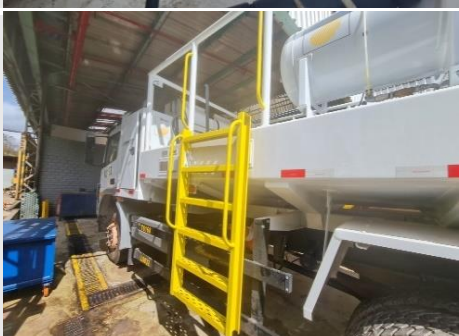
| <div><div><div>A Engenharia das NRs</div></div><div><div>PAN AMERICAN<br/>— SILVER —<br/>BRASIL</div></div></div> | | RELATÓRIO DE INSPEÇÃO NR-13<br>VASO DE PRESSÃO | | Nº do Certificado: | 13-0121 | |
|---|---|---|---|---|---|---|
| 13.5.2.2 a) | 2 SAÍDAS DO AMBIENTE | EXTERNO | Foi evidenciado que o ambiente possui 2 saídas. | Nada consta. | SIM | |

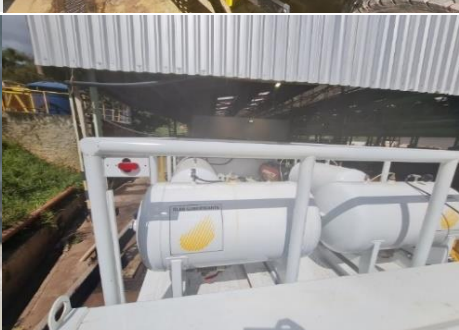
| <div><div><div>A Engenharia das NRs</div></div><div><div>PAN AMERICAN<br/>— SILVER —<br/>BRASIL</div></div></div> | | RELATÓRIO DE INSPEÇÃO NR-13<br>VASO DE PRESSÃO | | Nº do Certificado: | 13-0121 | |
|---|---|---|---|---|---|---|
| 13.5.2.2 b) | ACESSO SEGURO E GUARDA CORPOS | EXTERNO | Foi evidenciado que o acesso e guarda corpos encontram-se em bom estado de conservação. | Nada consta. | SIM | |

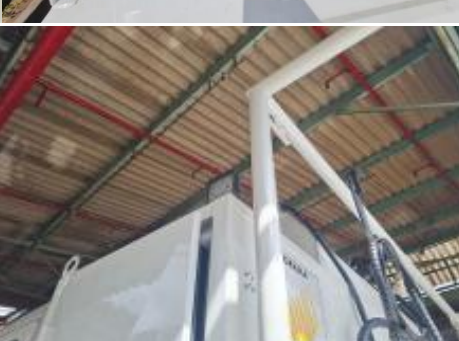
| <div><div><div>A Engenharia das NRs</div></div><div><div>PAN AMERICAN<br/>— SILVER —<br/>BRASIL</div></div></div> | | RELATÓRIO DE INSPEÇÃO NR-13<br>VASO DE PRESSÃO | | Nº do Certificado: | 13-0121 | |
|---|---|---|---|---|---|---|
| 13.5.2.2 d) | ILUMINAÇÃO | EXTERNO | Foi evidenciado que o ambiente possui iluminação. | Nada consta. | SIM | |

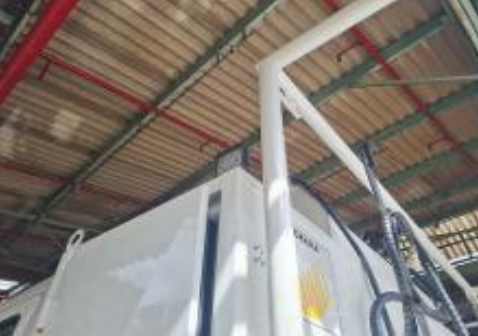
| 13.5.2.2 e) | ILUMINAÇÃO DE EMERGÊNCIA | EXTERNO | Foi evidenciado que o ambiente não possui iluminação de emergência. | Necessário instalar iluminação de emergência do ambiente. | NÃO | |

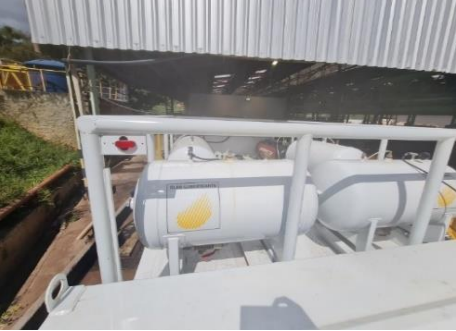
| 13.5.2.2 c) | ENTRADAS DE AR | EXTERNO | Foi evidenciado que o ambiente possui entradas de ar. | Nada consta. | SIM | |

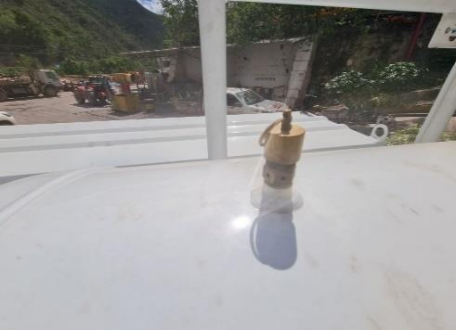
| 13.5.1.2 a) | PSV INSTALADA | EXTERNO | Foi evidenciado que o equipamento possui PSV instalada. | Nada consta. | SIM | |

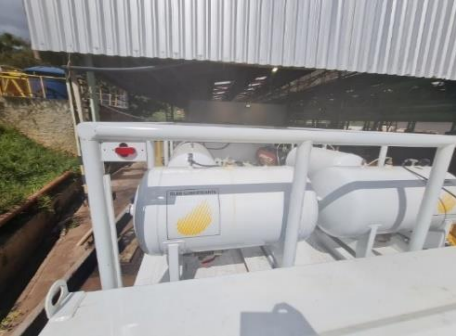
| 13.5.1.2 a) | LOCAL DE INSTALAÇÃO DA PSV | EXTERNO | Foi evidenciado que a válvula de segurança encontra-se instalado no VP. | Nada consta. | SIM | |

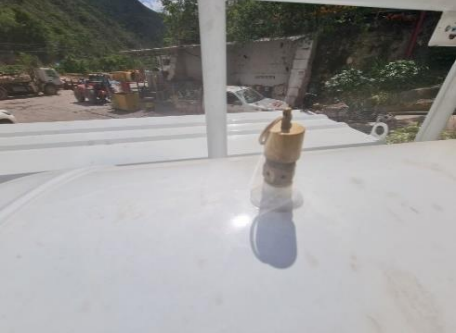
| INSPEÇÃO | ESTADO DE CONSERVAÇÃO | EXTERNO | Foi verificado que a válvula de segurança encontra-se em bom estado de conservação. | Nada consta. | SIM | |

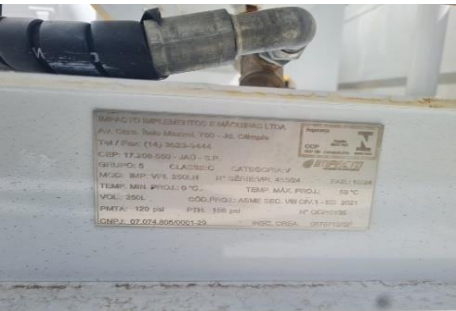
| INSPEÇÃO | VAZÃO DO SISTEMA | EXTERNO | Foi evidenciado que o equipamento possui identificação de vazão do sistema. | Nada consta. | SIM | |

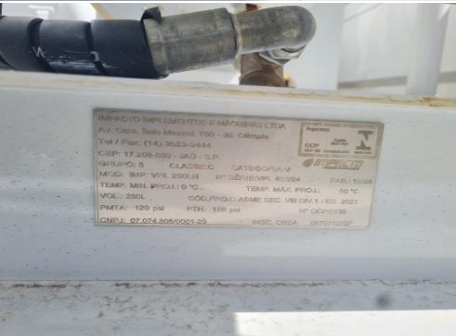
| 13.3.1 a) | PRESSÃO DE CALIBRAÇÃO ACIMA DA PMTA | EXTERNO | Foi evidenciado que a válvula de segurança possui a pressão de calibração acima da PMTA. | Necessário providenciar calibração da válvula de segurança abaixo da PMTA. | NÃO | |

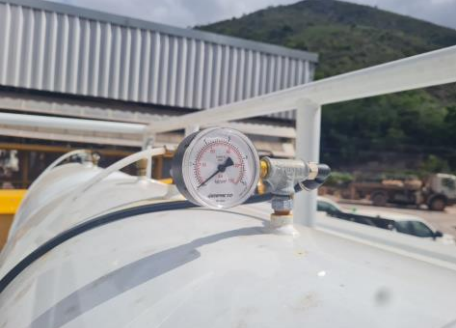
| 13.5.1.2 d) | MANÔMETRO INSTALADO | EXTERNO | Foi evidenciado que o equipamento possui manômetro instalado. | Nada consta. | SIM | |

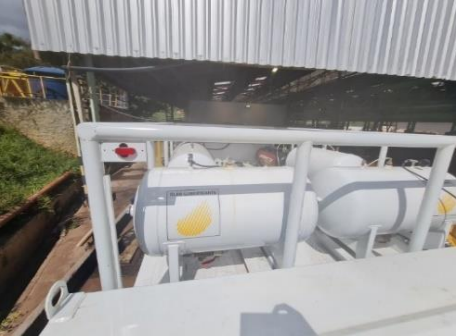
| 13.5.1.2 d) | LOCAL DE INSTALAÇÃO DO MANÔMETRO | EXTERNO | Foi evidenciado que o manômetro encontra-se instalado no VP. | Nada consta. | SIM | |

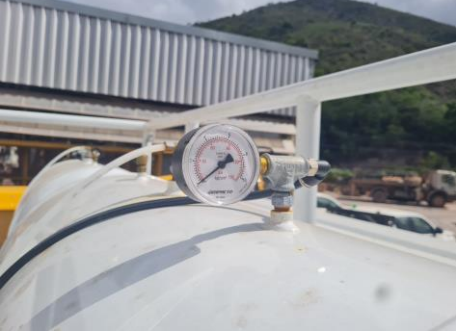
| 13.5.1.2 d) | OPERAÇÃO E CONSERVAÇÃO | EXTERNO | Foi evidenciado que o manômetro encontra-se em bom estado de operação e conservação. | Nada consta. | SIM | |

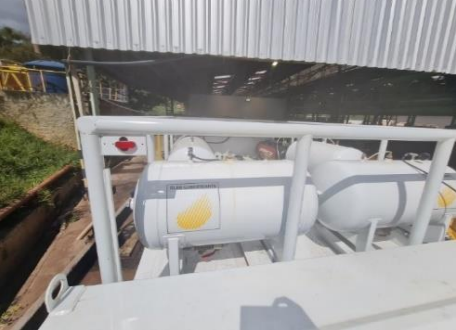
| 13.5.2.2 b) | ACESSO FÁCIL E SEGURO AO MANÔMETRO | EXTERNO | Foi evidenciado que o equipamento possui acesso fácil e seguro ao manômetro. | Nada consta. | SIM | |
