| <div><div><div>A Engenharia das NRs</div></div><div><div>BRASIL</div></div></div> | | RELATÓRIO DE INSPEÇÃO NR-13<br>VASO DE PRESSÃO | | Nº do Certificado: | 13-0121 | |
| Empresa: | | PAN AMERICAN SILVER<br>Fazenda Itapicuru, s/n, Itapicuru,<br>Jacobina - BA | | | | |
| INSPETOR | Fernando Wisniewski | DATA DA INSPEÇÃO | 19/11/2024 | VISÃO GERAL DO EQUIPAMENTO | | |
| TAG | (VP-05) VA-158 | ÁREA | DIQUE DE LAVAGEM | | | |

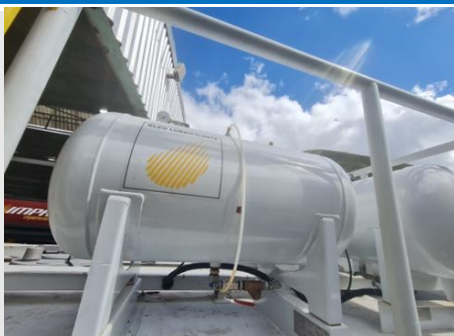
| <div><div><div>A Engenharia das NRs</div></div><div><div>BRASIL</div></div></div> | | RELATÓRIO DE INSPEÇÃO NR-13<br>VASO DE PRESSÃO | | Nº do Certificado: | 13-0121 | |
|---|---|---|---|---|---|---|
| 13.5.1.3 | IDENTIFICAÇÃO DE TAG | EXTERNO | Foi evidenciado que o equipamento não possui identificação de TAG. | Necessário instalar TAG de identificação do equipamento. | NÃO | |

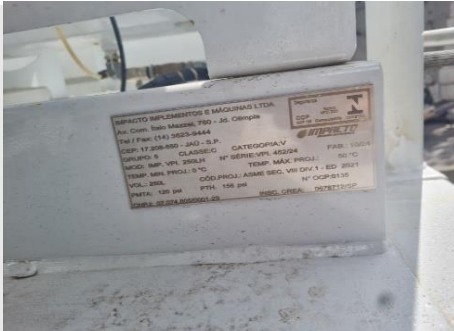
| <div><div><div>A Engenharia das NRs</div></div><div><div>BRASIL</div></div></div> | | RELATÓRIO DE INSPEÇÃO NR-13<br>VASO DE PRESSÃO | | Nº do Certificado: | 13-0121 | |
|---|---|---|---|---|---|---|
| 13.5.1.3 | PLAQUETA | EXTERNO | Foi evidenciado que o equipamento possui plaqueta. | Nada consta. | SIM | |

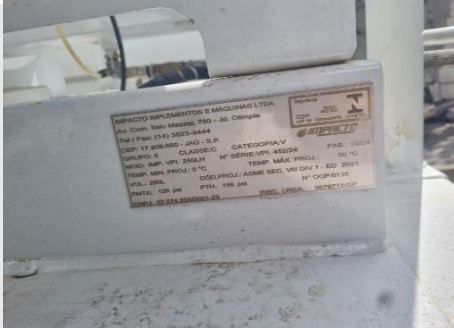
| <div><div><div>A Engenharia das NRs</div></div><div><div>BRASIL</div></div></div> | | RELATÓRIO DE INSPEÇÃO NR-13<br>VASO DE PRESSÃO | | Nº do Certificado: | 13-0121 | |
|---|---|---|---|---|---|---|
| 13.5.1.3 | IDENTIFICAÇÃO DE FABRICANTE | EXTERNO | Foi evidenciado que o equipamento possui identificação de fabricante. | Nada consta. | SIM | |

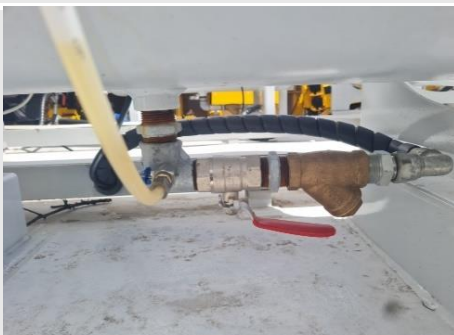
| <div><div><div>A Engenharia das NRs</div></div><div><div>BRASIL</div></div></div> | | RELATÓRIO DE INSPEÇÃO NR-13<br>VASO DE PRESSÃO | | Nº do Certificado: | 13-0121 | |
|---|---|---|---|---|---|---|
| 13.5.2.1 | ACESSO À B.V., PI E PSV DE MODO SEGURO | EXTERNO | Foi evidenciado que o acesso à B.V,PI E PSV encontra-se seguro | Nada consta. | SIM | |

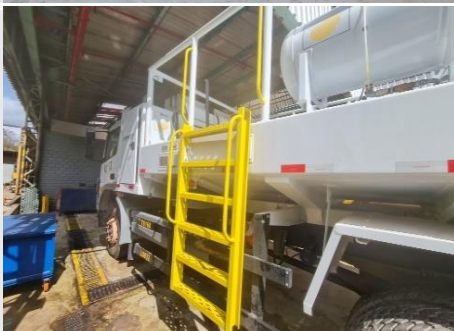
| <div><div><div>A Engenharia das NRs</div></div><div><div>BRASIL</div></div></div> | | RELATÓRIO DE INSPEÇÃO NR-13<br>VASO DE PRESSÃO | | Nº do Certificado: | 13-0121 | |
|---|---|---|---|---|---|---|
| 13.5.2.2 a) | 2 SAÍDAS DO AMBIENTE | EXTERNO | Foi evidenciado que o ambiente não possui 2 saídas. | Necessário adequar ambiente para que possua 2 saídas. | NÃO | |

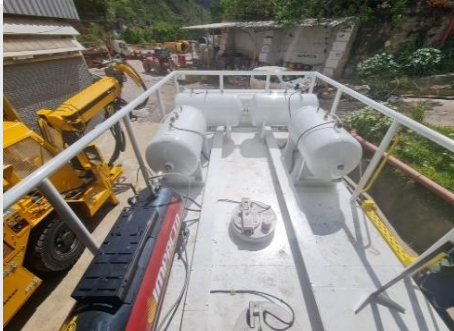
| <div><div><div>A Engenharia das NRs</div></div><div><div>BRASIL</div></div></div> | | RELATÓRIO DE INSPEÇÃO NR-13<br>VASO DE PRESSÃO | | Nº do Certificado: | 13-0121 | |
|---|---|---|---|---|---|---|
| 13.5.2.2 b) | ACESSO SEGURO E GUARDA CORPOS | EXTERNO | Foi evidenciado que o acesso e guarda corpos encontram-se em bom estado de conservação. | Nada consta. | SIM | |

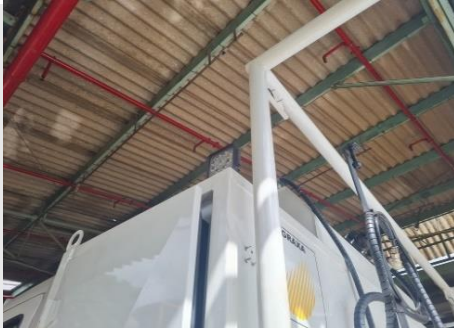
| <div><div><div>A Engenharia das NRs</div></div><div><div>BRASIL</div></div></div> | | RELATÓRIO DE INSPEÇÃO NR-13<br>VASO DE PRESSÃO | | Nº do Certificado: | 13-0121 | |
|---|---|---|---|---|---|---|
| 13.5.2.2 d) | ILUMINAÇÃO | EXTERNO | Foi evidenciado que o ambiente possui iluminação. | Nada consta. | SIM | |

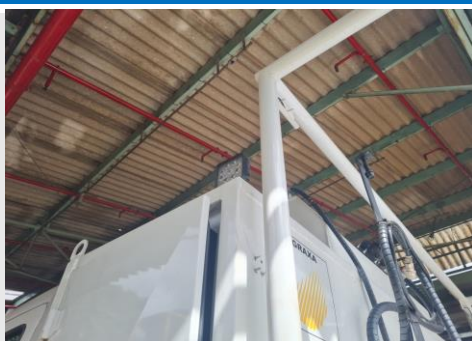
| 13.5.2.2 e) | ILUMINAÇÃO DE EMERGÊNCIA | EXTERNO | Foi evidenciado que o ambiente não possui iluminação de emergência. | Necessário instalar iluminação de emergência do ambiente. | NÃO | |

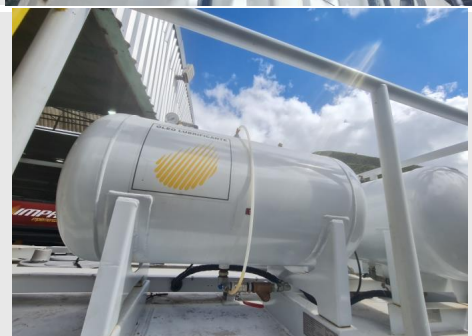
| 13.5.2.2 c) | ENTRADAS DE AR | EXTERNO | Foi evidenciado que o ambiente possui entradas de ar. | Nada consta. | SIM | |

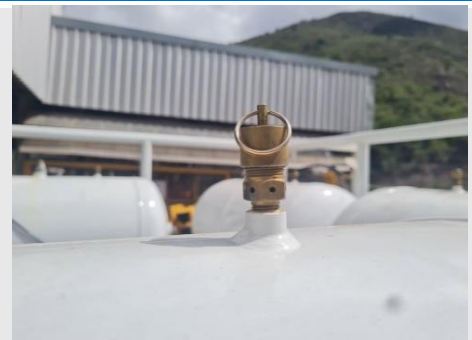
| 13.5.1.2 a) | PSV INSTALADA | EXTERNO | Foi evidenciado que o equipamento possui PSV instalada. | Nada consta. | SIM | |

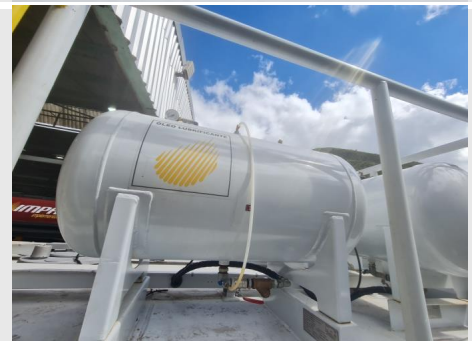
| 13.5.1.2 a) | LOCAL DE INSTALAÇÃO DA PSV | EXTERNO | Foi evidenciado que a válvula de segurança encontra-se instalado no VP. | Nada consta. | SIM | |

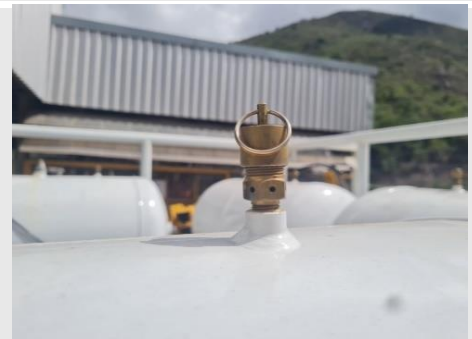
| INSPEÇÃO | ESTADO DE CONSERVAÇÃO | EXTERNO | Foi verificado que a válvula de segurança encontra-se em bom estado de conservação. | Nada consta. | SIM | |

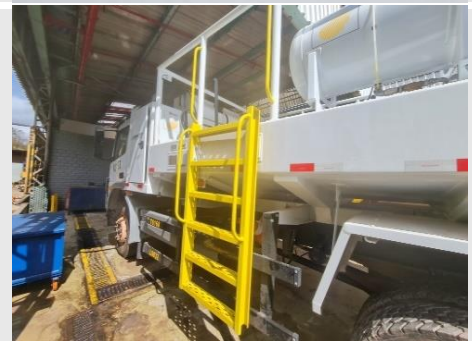
| 13.5.2.2 b) | ACESSO FÁCIL E SEGURO À PSV | EXTERNO | Foi evidenciado que o equipamento possui acesso fácil e seguro à PSV. | Nada consta. | SIM | |

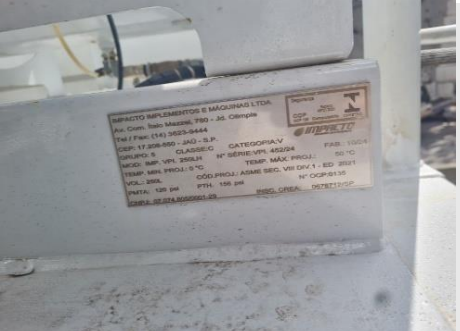
| INSPEÇÃO | VAZÃO DO SISTEMA | EXTERNO | Foi evidenciado que o equipamento possui identificação de vazão do sistema. | Nada consta. | SIM | |

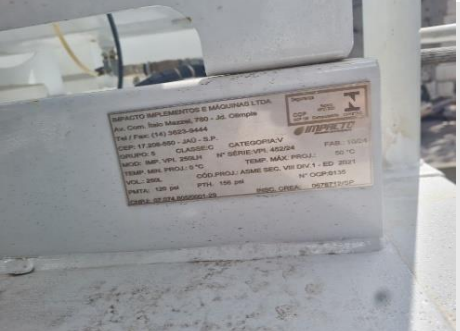
| 13.3.1 a) | PRESSÃO DE CALIBRAÇÃO ACIMA DA PMTA | EXTERNO | Foi evidenciado que a válvula de segurança possui a pressão de calibração acima da PMTA. | Necessário providenciar calibração da válvula de segurança abaixo da PMTA. | NÃO | |

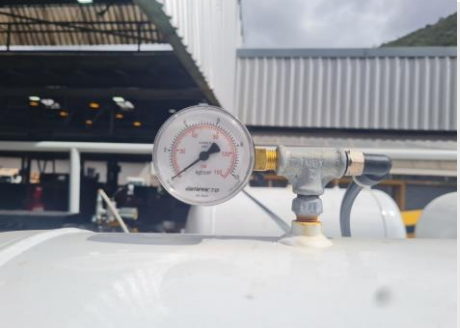
| 13.5.1.2 d) | MANÔMETRO INSTALADO | EXTERNO | Foi evidenciado que o equipamento possui manômetro instalado. | Nada consta. | SIM | |

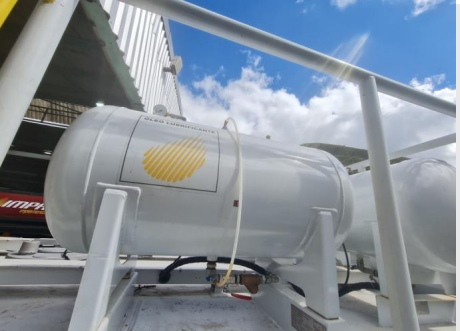
| 13.5.1.2 d) | LOCAL DE INSTALAÇÃO DO MANÔMETRO | EXTERNO | Foi evidenciado que o manômetro encontra-se instalado no VP. | Nada consta. | SIM | |

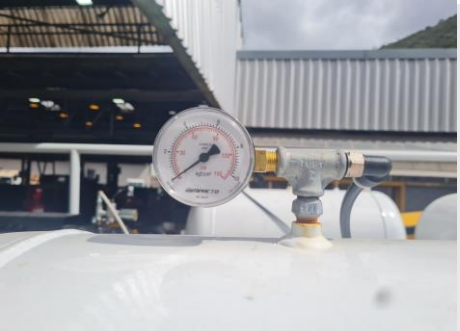
| 13.5.1.2 d) | OPERAÇÃO E CONSERVAÇÃO | EXTERNO | Foi evidenciado que o manômetro encontra-se em bom estado de operação e conservação. | Nada consta. | SIM | |

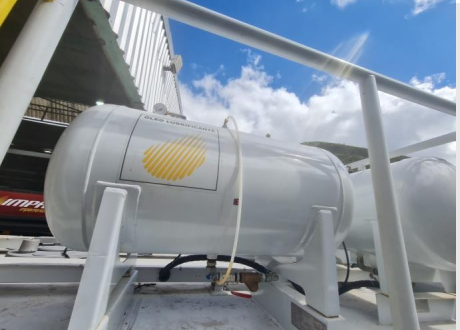
| 13.5.2.2 b) | ACESSO FÁCIL E SEGURO AO MANÔMETRO | EXTERNO | Foi evidenciado que o equipamento possui acesso fácil e seguro ao manômetro. | Nada consta. | SIM | |
