| <div><div><div>A Engenharia das NRs</div></div><div><div>BRASIL</div></div></div> | | RELATÓRIO DE INSPEÇÃO NR-13<br>VASO DE PRESSÃO | | Nº do Certificado: | 13-0167 | |
| | | | | Empresa: | PAN AMERICAN SILVER<br>Fazenda Itapicuru, s/n, Itapicuru,<br>Jacobina - BA | |
| TAG | VP-01 (VA-163) | ÁREA | DIQUE DE LAVAGEM | | | |

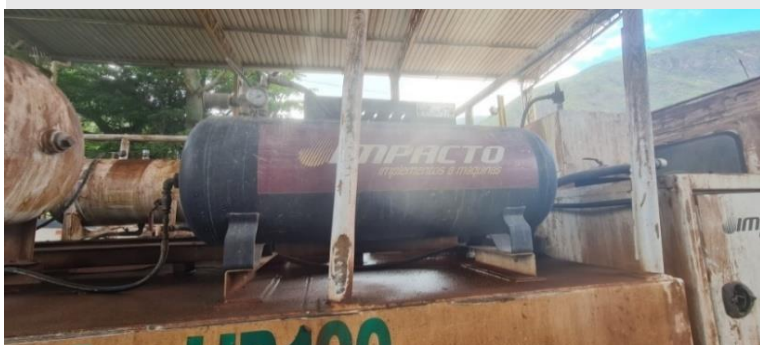
| FLUIDO | Ar comprimido | CATEGORIA DO V.P. | V | | | |

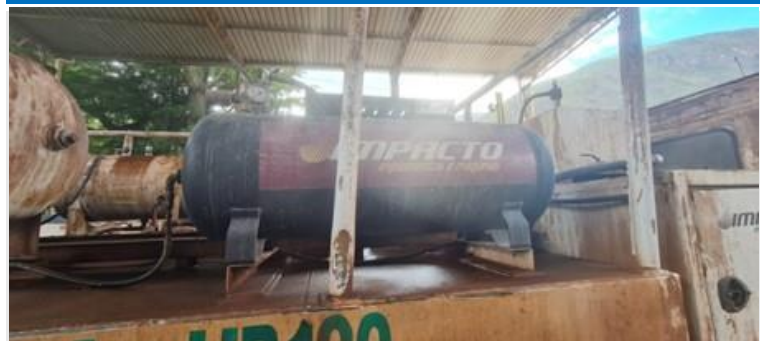
| 13.5.1.3 | IDENTIFICAÇÃO DE TAG | EXTERNO | Foi evidenciado que o equipamento não possui identificação de TAG. | Necessário instalar identificação de TAG do equipamento. | NÃO | |

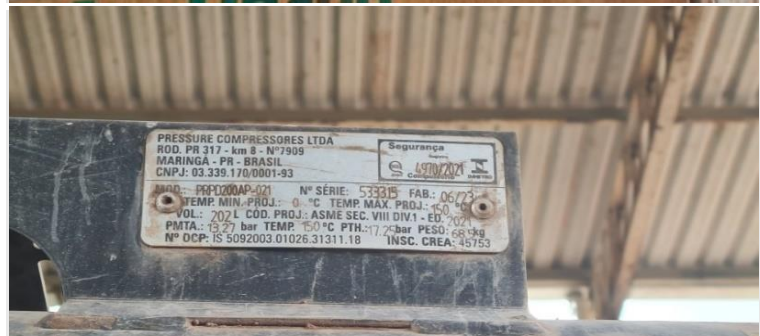
| 13.5.1.3 | PLAQUETA | EXTERNO | Foi evidenciado que o equipamento possui plaqueta. | Nada consta. | SIM | |

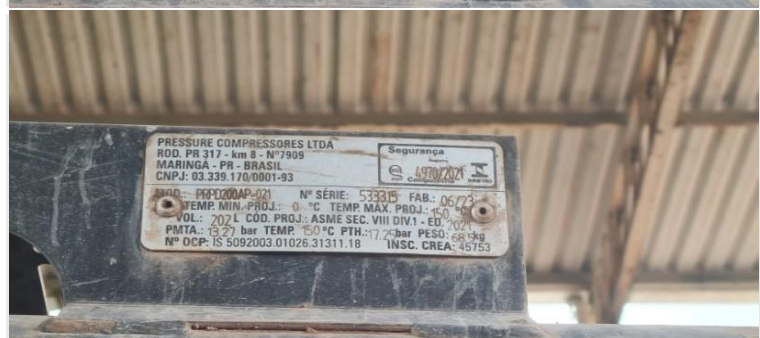
| 13.5.1.3 | IDENTIFICAÇÃO DE FABRICANTE | EXTERNO | Foi evidenciado que o equipamento possui identificação de fabricante. | Nada consta. | SIM | |

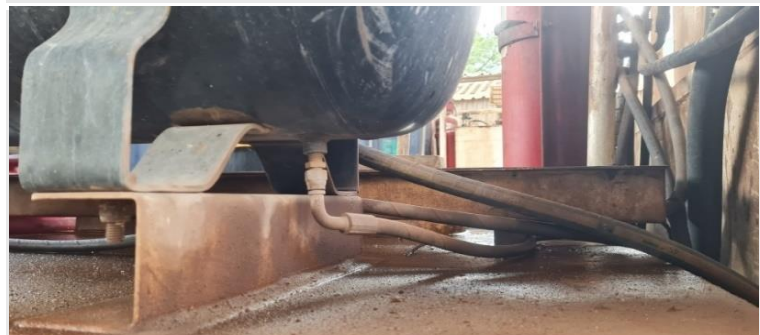
| 13.5.2.1 | ACESSO À B.V., PI E PSV DE MODO SEGURO | EXTERNO | Foi evidenciado que o acesso à B.V,PI E PSV encontra-se seguro | Nada consta. | SIM | |

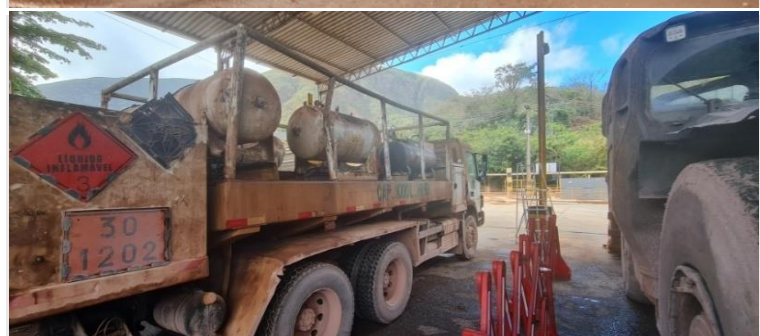
| 13.5.2.2 a) | 2 SAÍDAS DO AMBIENTE | EXTERNO | Foi evidenciado que o ambiente não possui 2 saídas. | Necessário adequar ambiente para que possua 2 saídas. | NÃO | |

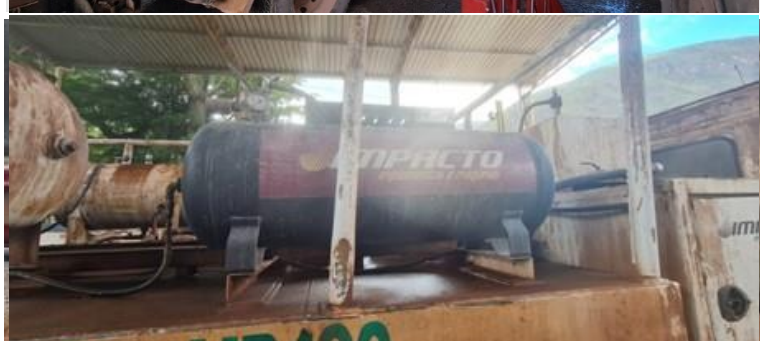
| 13.5.2.2 b) | ACESSO SEGURO E GUARDA CORPOS | EXTERNO | Foi evidenciado que o acesso e guarda corpos encontram-se em bom estado de conservação. | Nada consta. | SIM | |

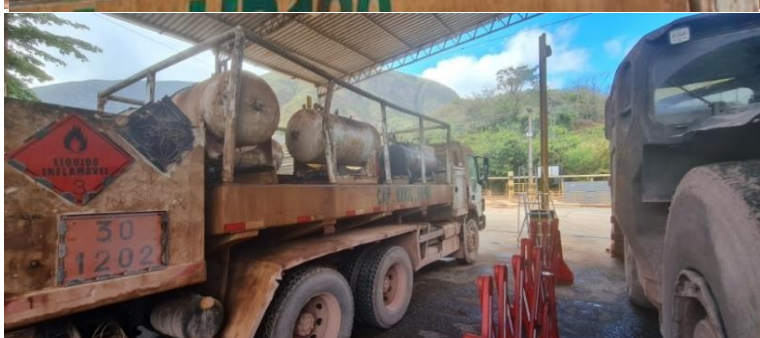
| 13.5.2.2 d) | ILUMINAÇÃO | EXTERNO | Foi evidenciado que o ambiente não possui iluminação. | Necessário instalar iluminação do ambiente. | NÃO | |

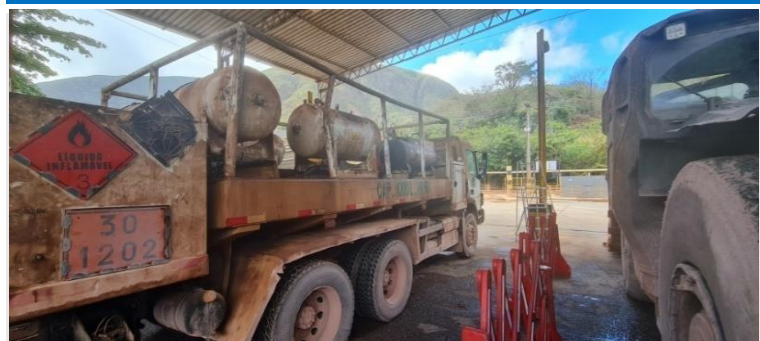
| 13.5.2.2 e) | ILUMINAÇÃO DE EMERGÊNCIA | EXTERNO | Foi evidenciado que o ambiente não possui iluminação de emergência. | Necessário instalar iluminação de emergência do ambiente. | NÃO | |

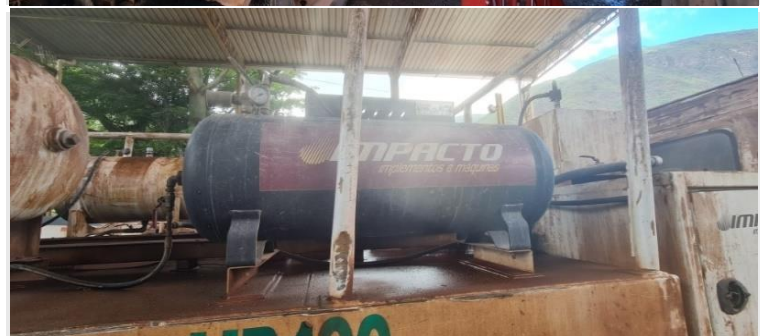
| 13.5.2.2 c) | ENTRADAS DE AR | EXTERNO | Foi evidenciado que o ambiente possui entradas de ar. | Nada consta. | SIM | |

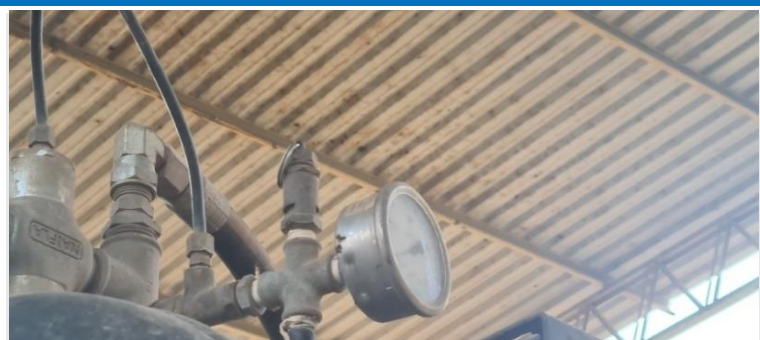
| 13.5.1.2 a) | PSV INSTALADA | EXTERNO | Foi evidenciado que o equipamento possui PSV instalada. | Nada consta. | SIM | |

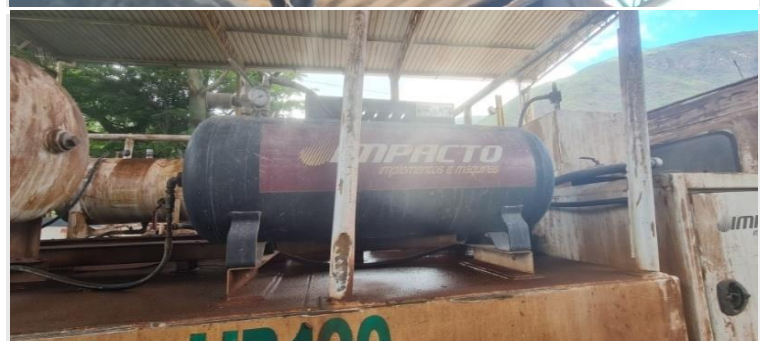
| 13.5.1.2 a) | LOCAL DE INSTALAÇÃO DA PSV | EXTERNO | Foi evidenciado que a válvula de segurança encontra-se instalado no VP. | Nada consta. | SIM | |

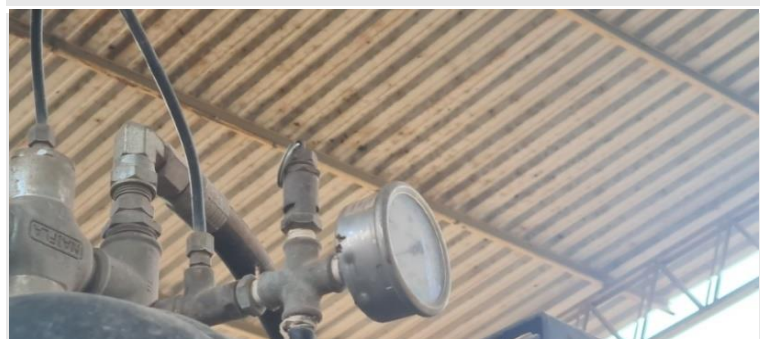
| INSPEÇÃO | ESTADO DE CONSERVAÇÃO | EXTERNO | Foi verificado que a válvula de segurança encontra-se em bom estado de conservação. | Nada consta. | SIM | |

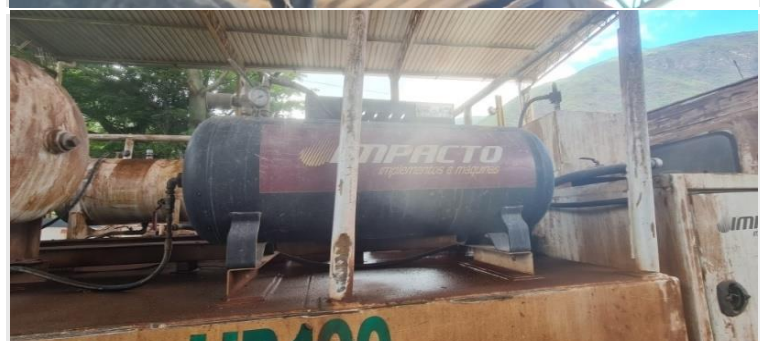
| 13.5.2.2 b) | ACESSO FÁCIL E SEGURO À PSV | EXTERNO | Foi evidenciado que o equipamento possui acesso fácil e seguro à PSV. | Nada consta. | SIM | |

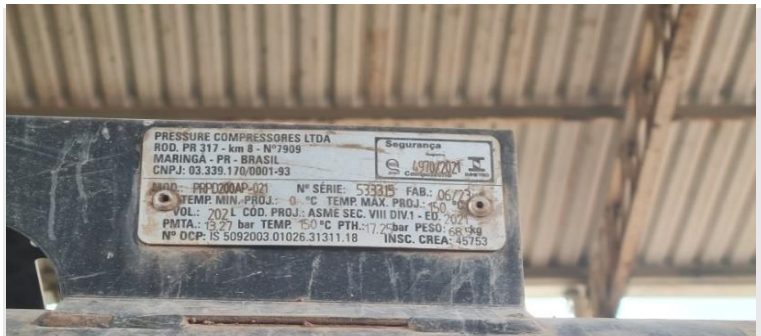
| INSPEÇÃO | VAZÃO DO SISTEMA | EXTERNO | Foi evidenciado que o equipamento possui identificação de vazão do sistema. | Nada consta. | SIM | |

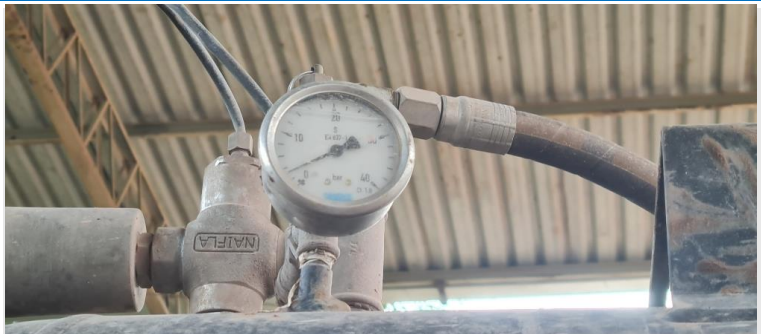
| 13.5.1.2 d) | MANÔMETRO INSTALADO | EXTERNO | Foi evidenciado que o equipamento possui manômetro instalado. | Nada consta. | SIM | |

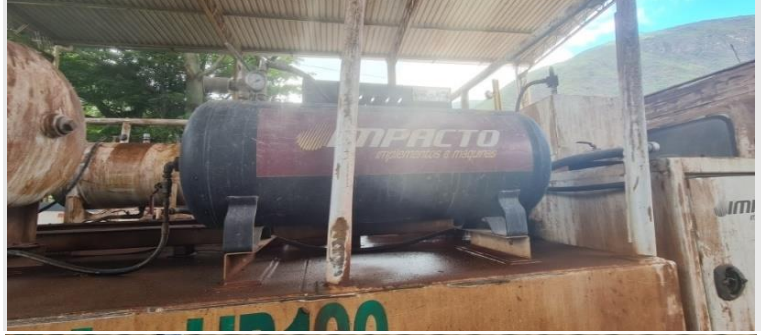
| 13.5.1.2 d) | LOCAL DE INSTALAÇÃO DO MANÔMETRO | EXTERNO | Foi evidenciado que o manômetro encontra-se instalado no VP. | Nada consta. | SIM | |

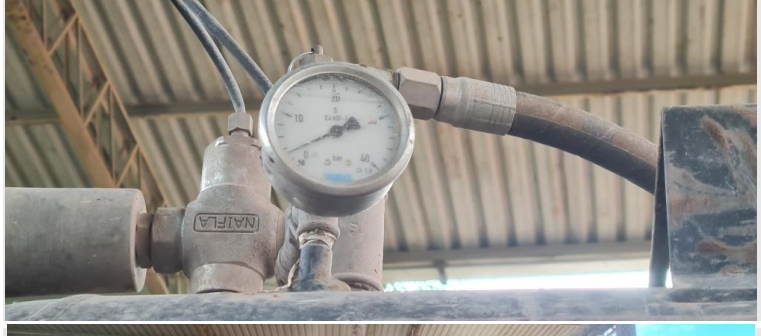
| 13.5.1.2 d) | OPERAÇÃO E CONSERVAÇÃO | EXTERNO | Foi evidenciado que o manômetro encontra-se em bom estado de operação e conservação. | Nada consta. | SIM | |

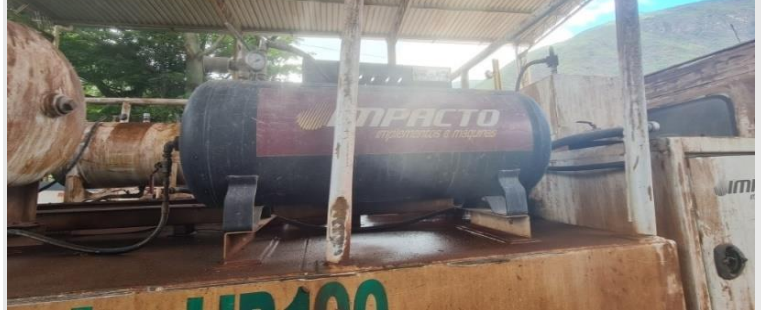
| 13.5.2.2 b) | ACESSO FÁCIL E SEGURO AO MANÔMETRO | EXTERNO | Foi evidenciado que o equipamento possui acesso fácil e seguro ao manômetro. | Nada consta. | SIM | |
