| <div><div></div><div></div></div> | | RELATÓRIO DE INSPEÇÃO NR-13<br>VASO DE PRESSÃO | | Nº do Certificado: | 13-0167 | |
| TAG | VP-03 (VA-163) | ÁREA | DIQUE DE LAVAGEM | | | |

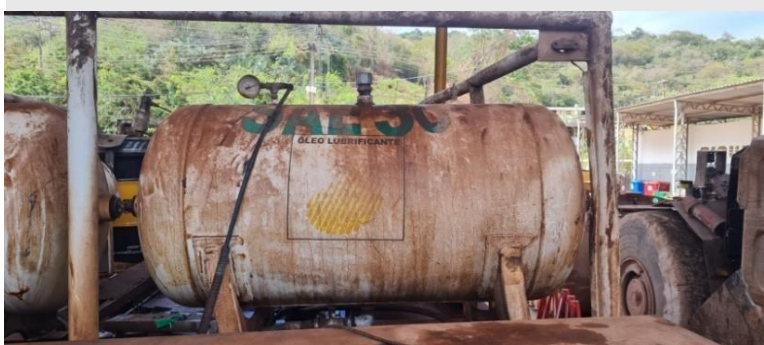
| FLUIDO | Óleo Lubrificante | CATEGORIA DO V.P. | V | | | |

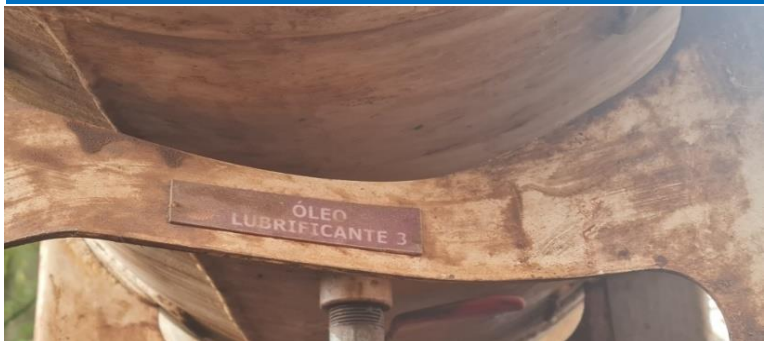
| 13.5.1.3 | IDENTIFICAÇÃO DE TAG | EXTERNO | Foi evidenciado que o equipamento possui identificação de TAG. | Nada consta. | SIM | |

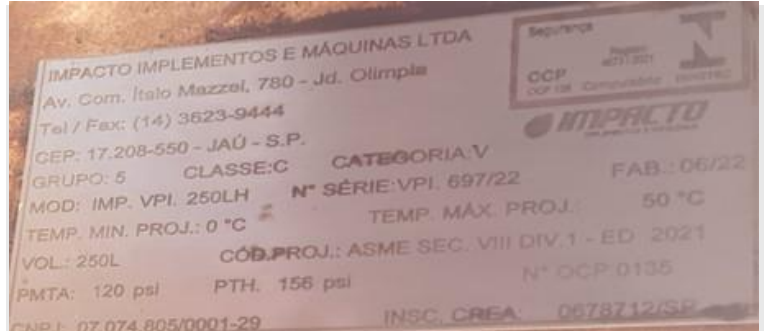
| 13.5.1.3 | PLAQUETA | EXTERNO | Foi evidenciado que o equipamento possui plaqueta. | Nada consta. | SIM | |

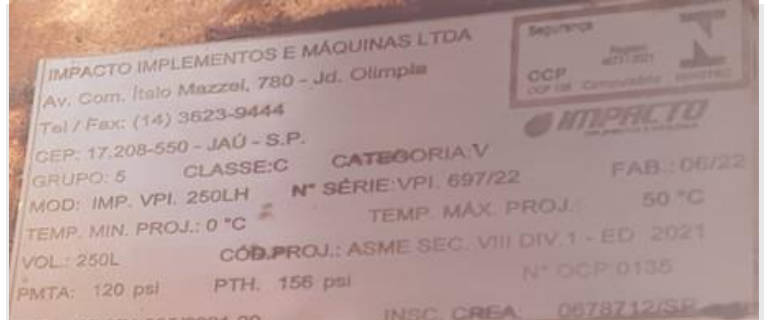
| 13.5.1.3 | IDENTIFICAÇÃO DE FABRICANTE | EXTERNO | Foi evidenciado que o equipamento possui identificação de fabricante. | Nada consta. | SIM | |

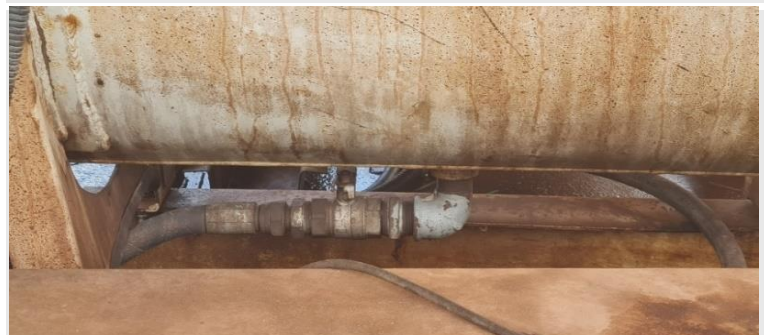
| 13.5.2.1 | ACESSO À B.V., PI E PSV DE MODO SEGURO | EXTERNO | Foi evidenciado que o acesso à B.V,PI E PSV encontra-se seguro | Nada consta. | SIM | |

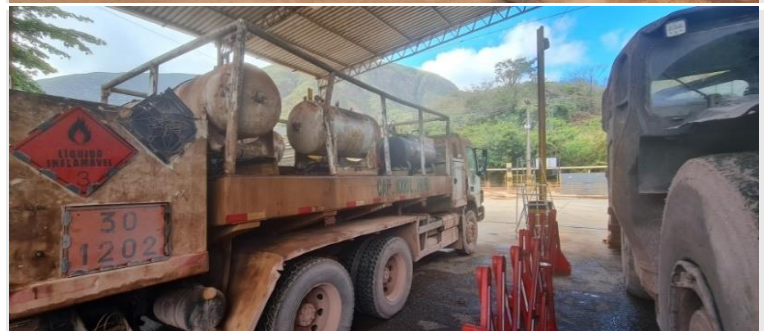
| 13.5.2.2 a) | 2 SAÍDAS DO AMBIENTE | EXTERNO | Foi evidenciado que o ambiente não possui 2 saídas. | Necessário adequar ambiente para que possua 2 saídas. | NÃO | |

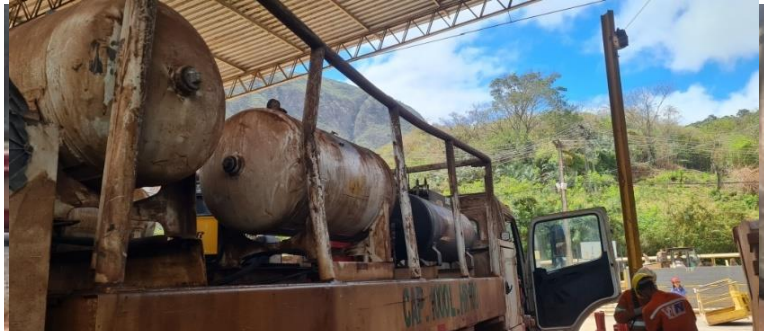
| 13.5.2.2 b) | ACESSO SEGURO E GUARDA CORPOS | EXTERNO | Foi evidenciado que o acesso e guarda corpos encontram-se em bom estado de conservação. | Nada consta. | SIM | |

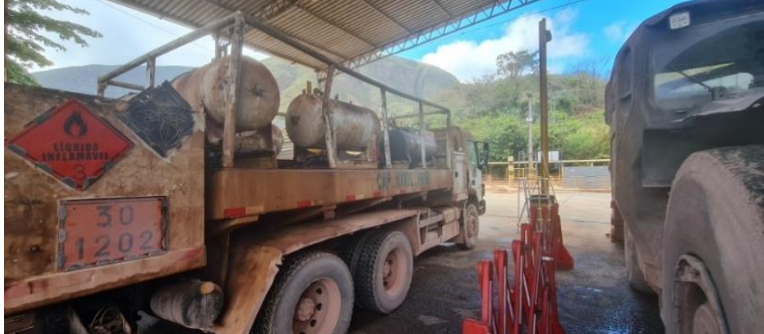
| 13.5.2.2 d) | ILUMINAÇÃO | EXTERNO | Foi evidenciado que o ambiente não possui iluminação. | Necessário instalar iluminação do ambiente. | NÃO | |

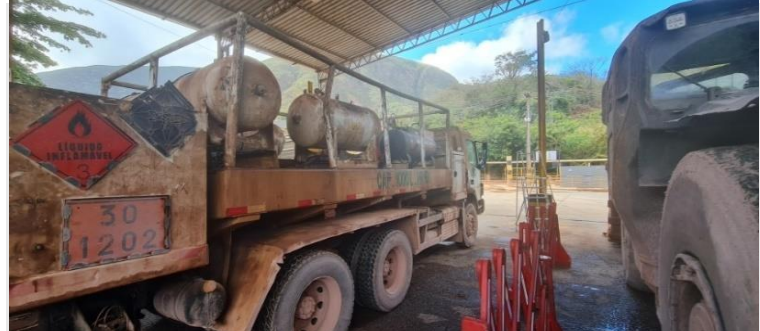
| 13.5.2.2 e) | ILUMINAÇÃO DE EMERGÊNCIA | EXTERNO | Foi evidenciado que o ambiente não possui iluminação de emergência. | Necessário instalar iluminação de emergência do ambiente. | NÃO | |

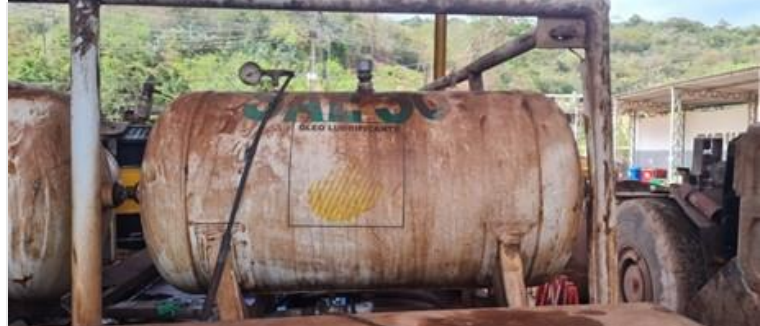
| 13.5.2.2 c) | ENTRADAS DE AR | EXTERNO | Foi evidenciado que o ambiente possui entradas de ar. | Nada consta. | SIM | |

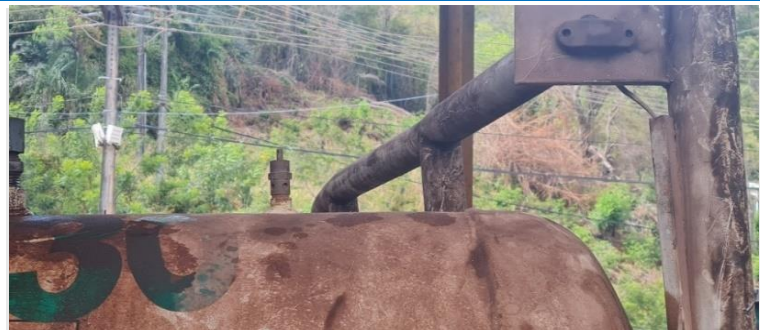
| 13.5.1.2 a) | PSV INSTALADA | EXTERNO | Foi evidenciado que o equipamento possui PSV instalada. | Nada consta. | SIM | |

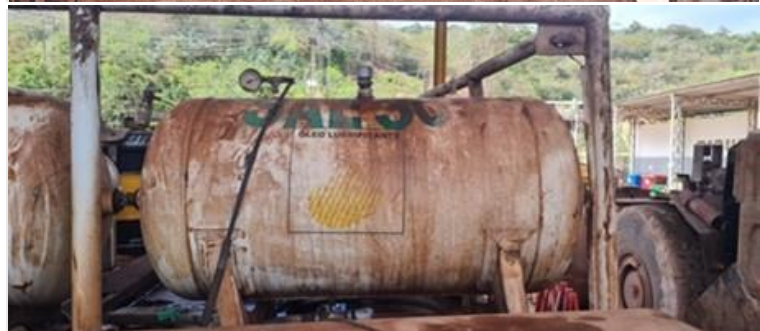
| 13.5.1.2 a) | LOCAL DE INSTALAÇÃO DA PSV | EXTERNO | Foi evidenciado que a válvula de segurança encontra-se instalado no VP. | Nada consta. | SIM | |

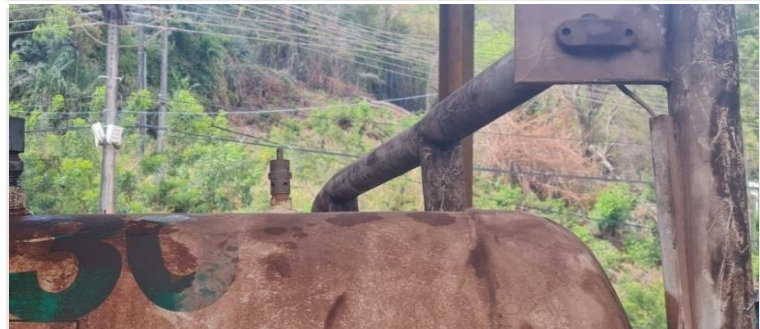
| INSPEÇÃO | ESTADO DE CONSERVAÇÃO | EXTERNO | Foi verificado que a válvula de segurança encontra-se em bom estado de conservação. | Nada consta. | SIM | |

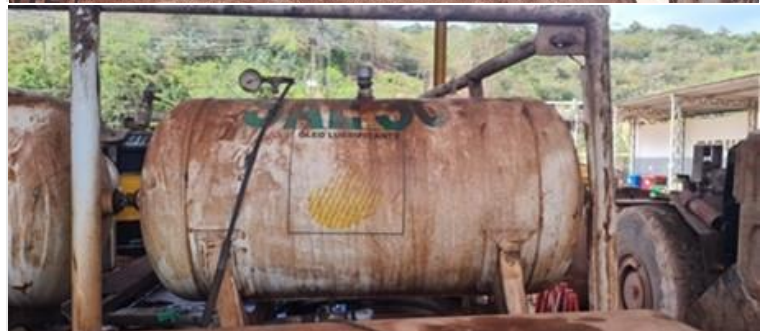
| 13.5.2.2 b) | ACESSO FÁCIL E SEGURO À PSV | EXTERNO | Foi evidenciado que o equipamento possui acesso fácil e seguro à PSV. | Nada consta. | SIM | |

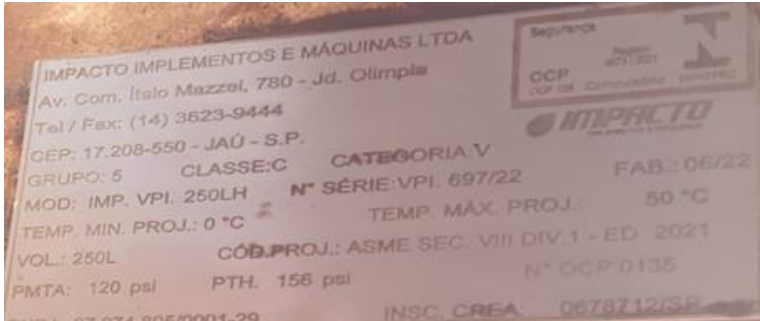
| INSPEÇÃO | VAZÃO DO SISTEMA | EXTERNO | Foi evidenciado que o equipamento possui identificação de vazão do sistema. | Nada consta. | SIM | |

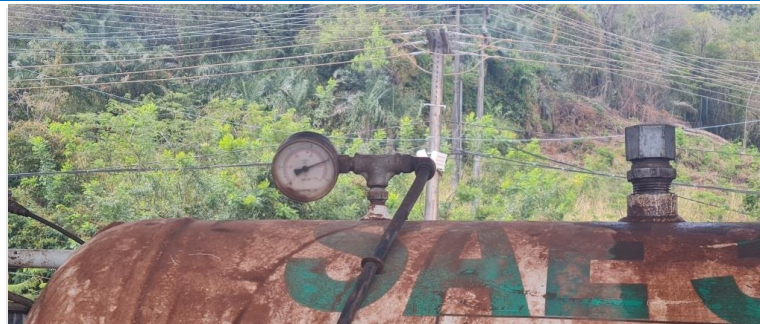
| 13.5.1.2 d) | MANÔMETRO INSTALADO | EXTERNO | Foi evidenciado que o equipamento possui manômetro instalado. | Nada consta. | SIM | |

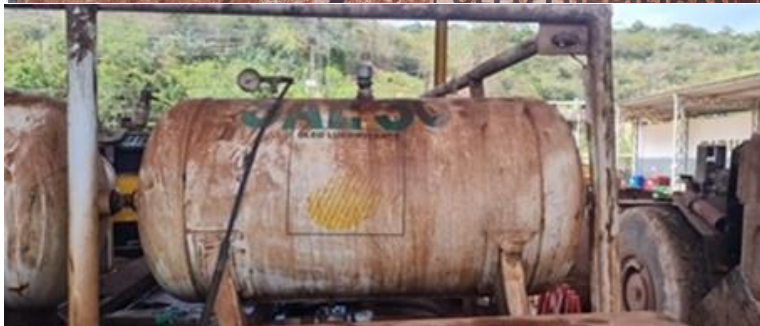
| 13.5.1.2 d) | LOCAL DE INSTALAÇÃO DO MANÔMETRO | EXTERNO | Foi evidenciado que o manômetro encontra-se instalado no VP. | Nada consta. | SIM | |

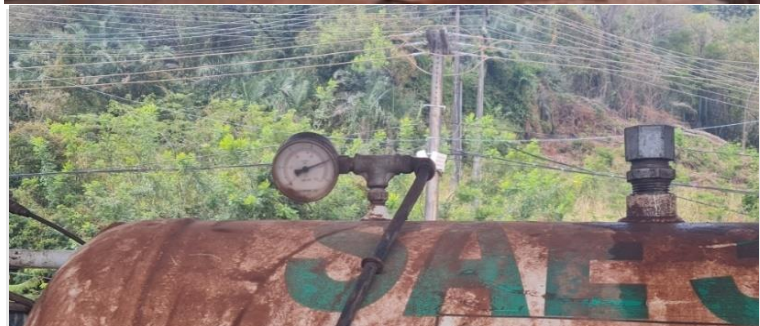
| 13.5.1.2 d) | OPERAÇÃO E CONSERVAÇÃO | EXTERNO | Foi evidenciado que o manômetro encontra-se em bom estado de operação e conservação. | Nada consta. | SIM | |

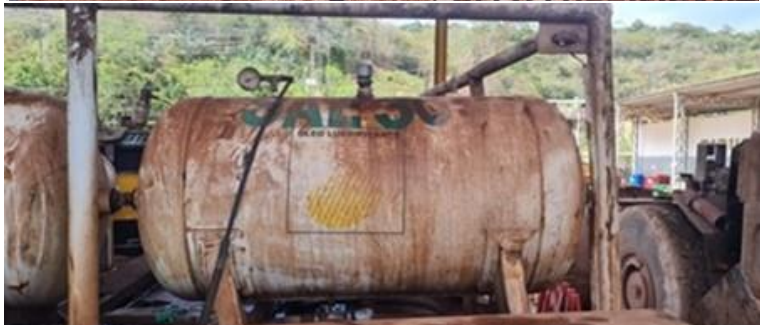
| 13.5.2.2 b) | ACESSO FÁCIL E SEGURO AO MANÔMETRO | EXTERNO | Foi evidenciado que o equipamento possui acesso fácil e seguro ao manômetro. | Nada consta. | SIM | |
