| <div><div></div><div></div></div> | | RELATÓRIO DE INSPEÇÃO NR-13<br>VASO DE PRESSÃO | | Nº do Certificado: | 13-0167 | |
| | | | | Empresa: | PAN AMERICAN SILVER<br>Fazenda Itapicuru, s/n, Itapicuru,<br>Jacobina - BA | |
| TAG | VP-04 (VA-163) | ÁREA | DIQUE DE LAVAGEM | | | |

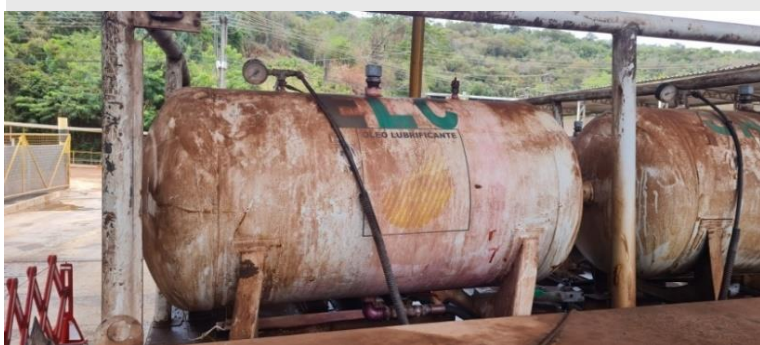
| FLUIDO | Óleo Lubrificante | CATEGORIA DO V.P. | V | | | |

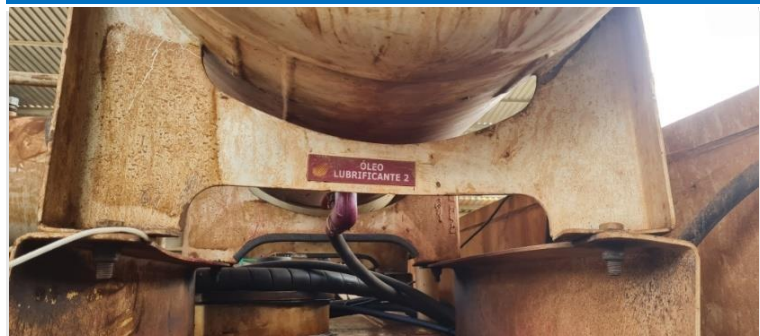
| 13.5.1.3 | IDENTIFICAÇÃO DE TAG | EXTERNO | Foi evidenciado que o equipamento possui identificação de TAG. | Nada consta. | SIM | |

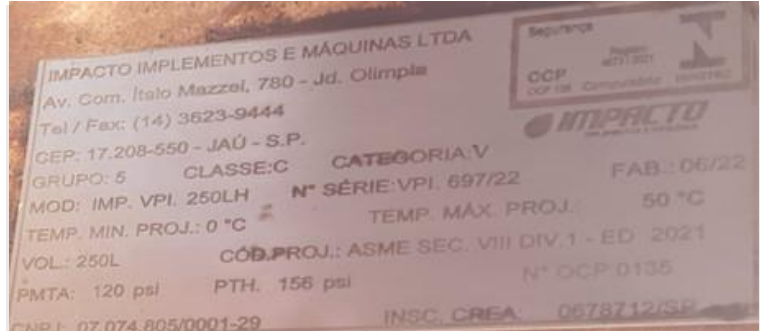
| 13.5.1.3 | PLAQUETA | EXTERNO | Foi evidenciado que o equipamento possui plaqueta. | Nada consta. | SIM | |

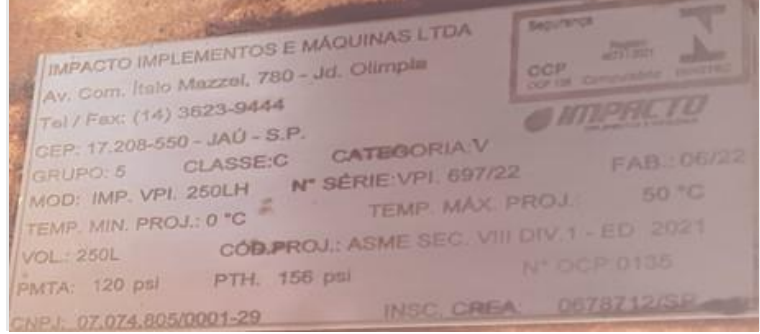
| 13.5.1.3 | IDENTIFICAÇÃO DE FABRICANTE | EXTERNO | Foi evidenciado que o equipamento possui identificação de fabricante. | Nada consta. | SIM | |

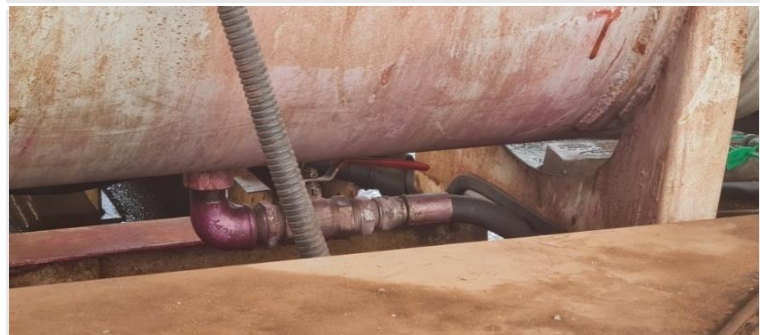
| 13.5.2.1 | ACESSO À B.V., PI E PSV DE MODO SEGURO | EXTERNO | Foi evidenciado que o acesso à B.V,PI E PSV encontra-se seguro | Nada consta. | SIM | |

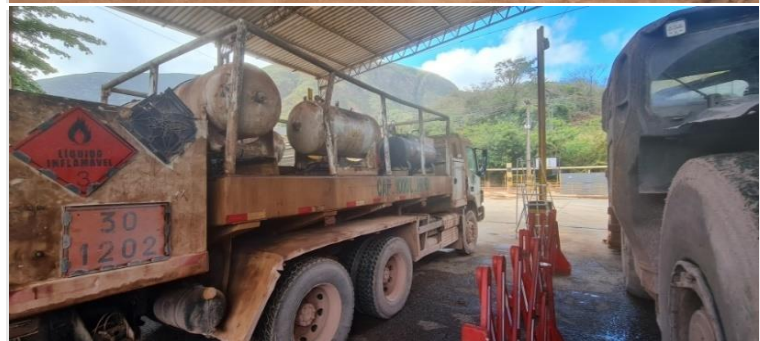
| 13.5.2.2 a) | 2 SAÍDAS DO AMBIENTE | EXTERNO | Foi evidenciado que o ambiente não possui 2 saídas. | Necessário adequar ambiente para que possua 2 saídas. | NÃO | |

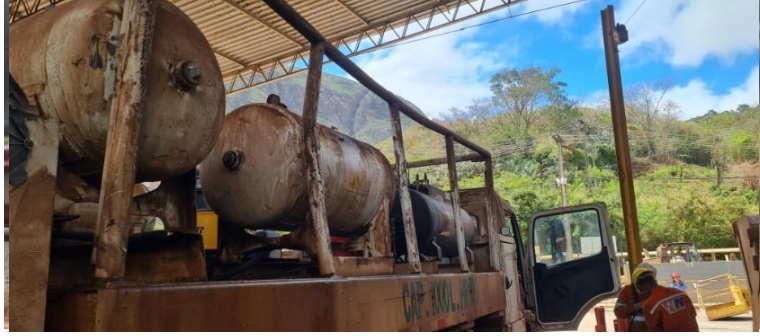
| 13.5.2.2 b) | ACESSO SEGURO E GUARDA CORPOS | EXTERNO | Foi evidenciado que o acesso e guarda corpos encontram-se em bom estado de conservação. | Nada consta. | SIM | |

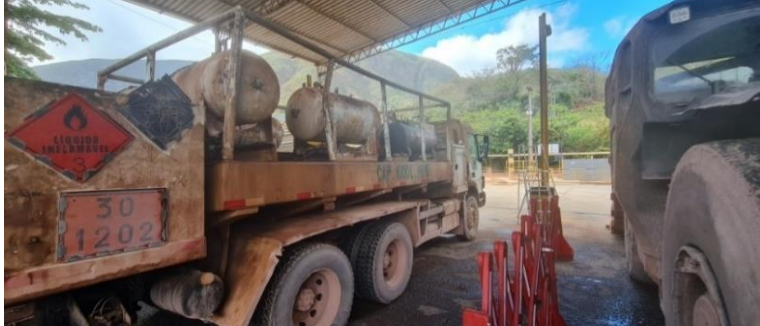
| 13.5.2.2 d) | ILUMINAÇÃO | EXTERNO | Foi evidenciado que o ambiente não possui iluminação. | Necessário instalar iluminação do ambiente. | NÃO | |

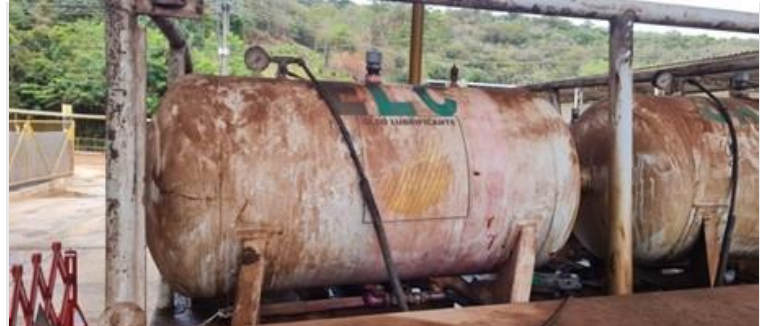
| 13.5.2.2 c) | ENTRADAS DE AR | EXTERNO | Foi evidenciado que o ambiente possui entradas de ar. | Nada consta. | SIM | |

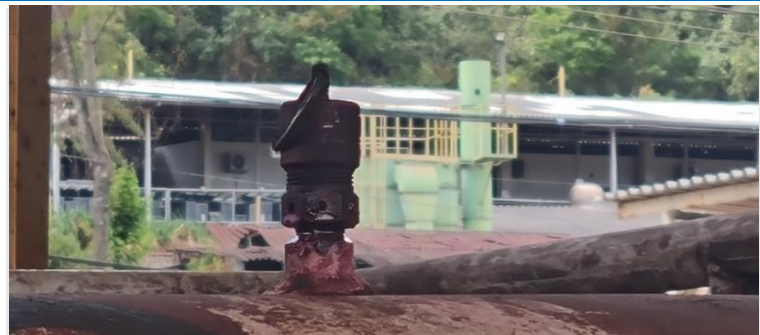
| 13.5.1.2 a) | PSV INSTALADA | EXTERNO | Foi evidenciado que o equipamento possui PSV instalada. | Nada consta. | SIM | |

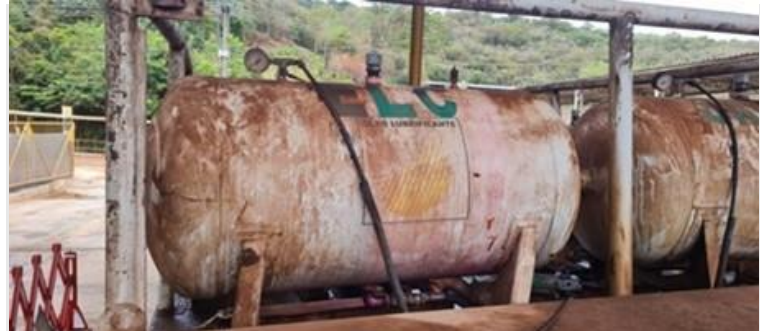
| 13.5.1.2 a) | LOCAL DE INSTALAÇÃO DA PSV | EXTERNO | Foi evidenciado que a válvula de segurança encontra-se instalado no VP. | Nada consta. | SIM | |

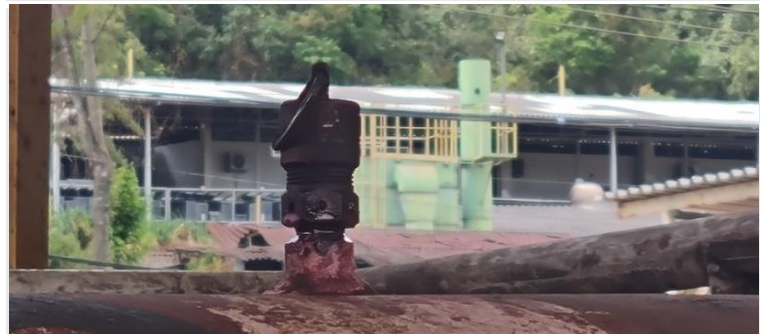
| INSPEÇÃO | ESTADO DE CONSERVAÇÃO | EXTERNO | Foi verificado que a válvula de segurança encontra-se em bom estado de conservação. | Nada consta. | SIM | |

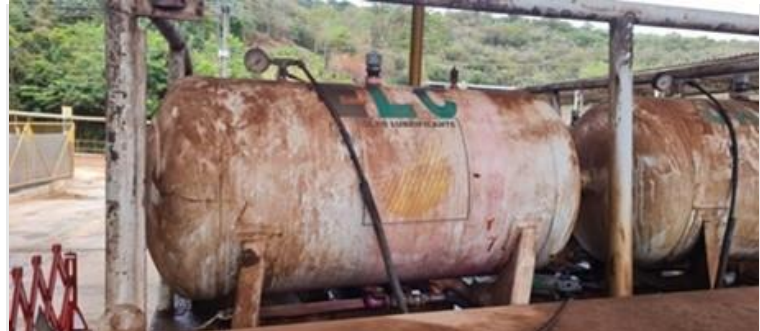
| 13.5.2.2 b) | ACESSO FÁCIL E SEGURO À PSV | EXTERNO | Foi evidenciado que o equipamento possui acesso fácil e seguro à PSV. | Nada consta. | SIM | |

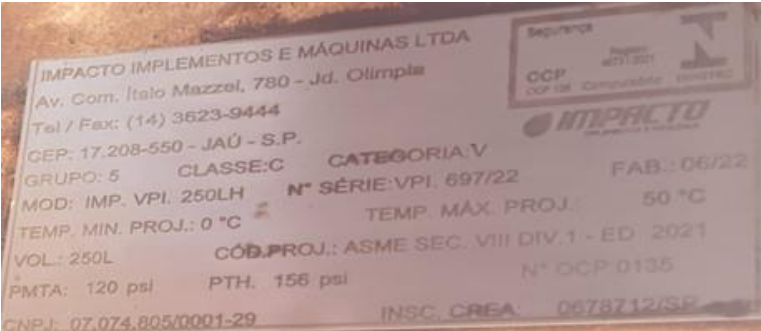
| INSPEÇÃO | VAZÃO DO SISTEMA | EXTERNO | Foi evidenciado que o equipamento possui identificação de vazão do sistema. | Nada consta. | SIM | |

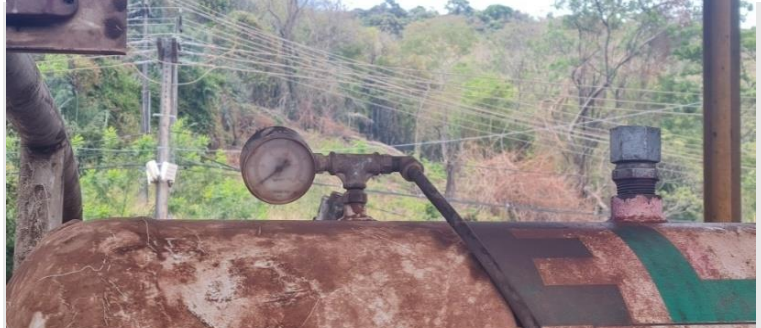
| 13.5.1.2 d) | MANÔMETRO INSTALADO | EXTERNO | Foi evidenciado que o equipamento possui manômetro instalado. | Nada consta. | SIM | |

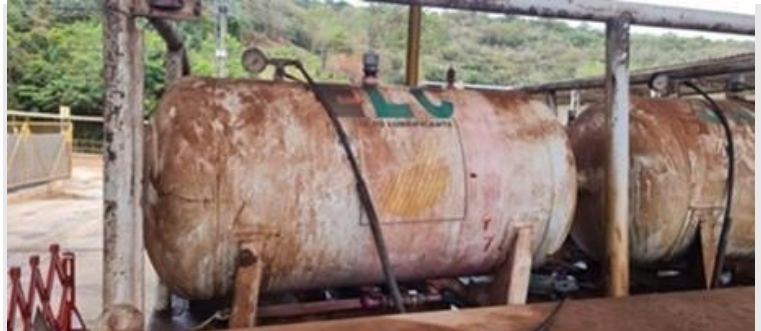
| 13.5.1.2 d) | LOCAL DE INSTALAÇÃO DO MANÔMETRO | EXTERNO | Foi evidenciado que o manômetro encontra-se instalado no VP. | Nada consta. | SIM | |

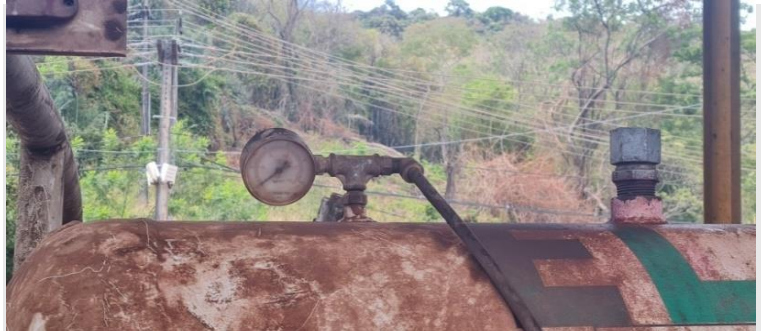
| 13.5.1.2 d) | OPERAÇÃO E CONSERVAÇÃO | EXTERNO | Foi evidenciado que o manômetro encontra-se em bom estado de operação e conservação. | Nada consta. | SIM | |

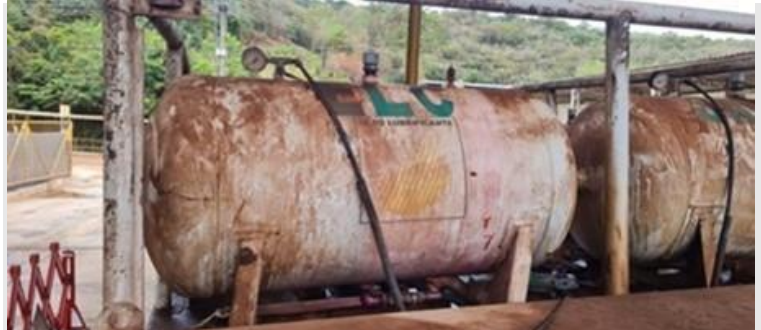
| 13.5.2.2 b) | ACESSO FÁCIL E SEGURO AO MANÔMETRO | EXTERNO | Foi evidenciado que o equipamento possui acesso fácil e seguro ao manômetro. | Nada consta. | SIM | |
