| <div><div><div>A Engenharia das NRs</div></div><div><div><div>BRASIL</div></div></div></div> | | RELATÓRIO DE INSPEÇÃO NR-13<br>VASO DE PRESSÃO | | Nº do Certificado: | 13-0167 | |
| Empresa: | | PAN AMERICAN SILVER<br>Fazenda Itapicuru, s/n, Itapicuru,<br>Jacobina - BA | | | | |
| TAG | VP-05 (VA-163) | ÁREA | DIQUE DE LAVAGEM | | | |

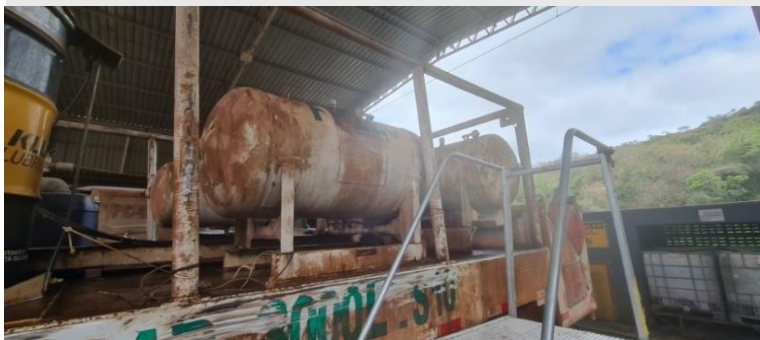
| FLUIDO | Óleo Lubrificante | CATEGORIA DO V.P. | V | | | |

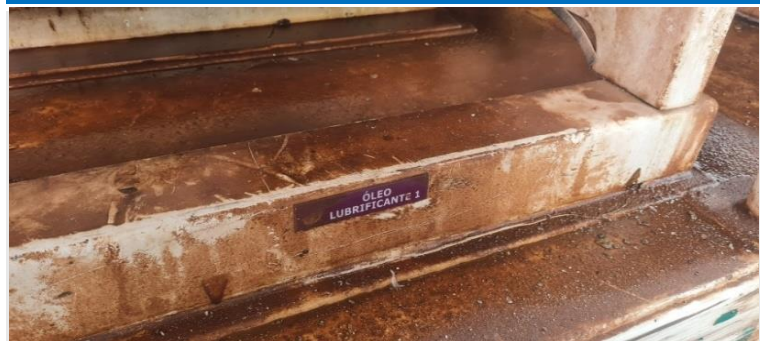
| 13.5.1.3 | IDENTIFICAÇÃO DE TAG | EXTERNO | Foi evidenciado que o equipamento possui identificação de TAG. | Nada consta. | SIM | |

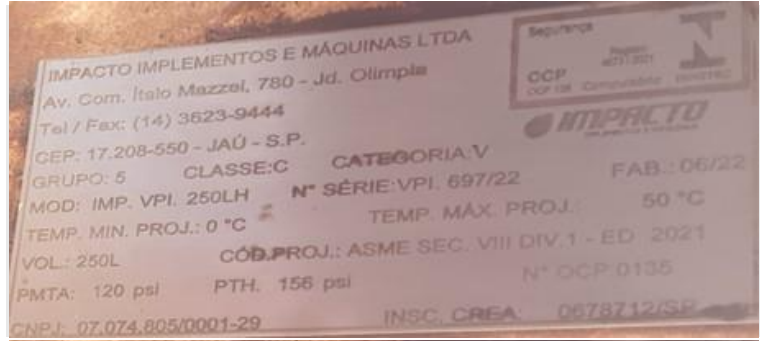
| 13.5.1.3 | PLAQUETA | EXTERNO | Foi evidenciado que o equipamento possui plaqueta. | Nada consta. | SIM | |

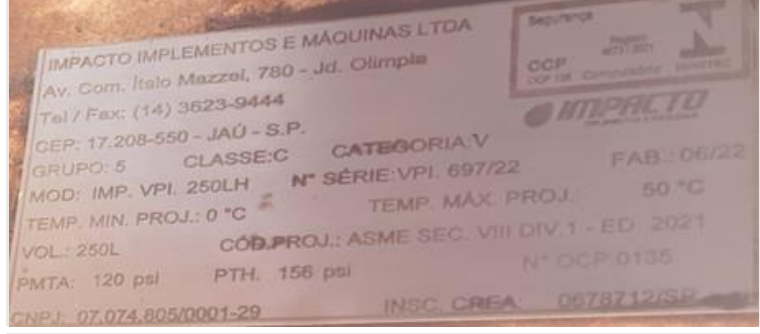
| 13.5.1.3 | IDENTIFICAÇÃO DE FABRICANTE | EXTERNO | Foi evidenciado que o equipamento possui identificação de fabricante. | Nada consta. | SIM | |

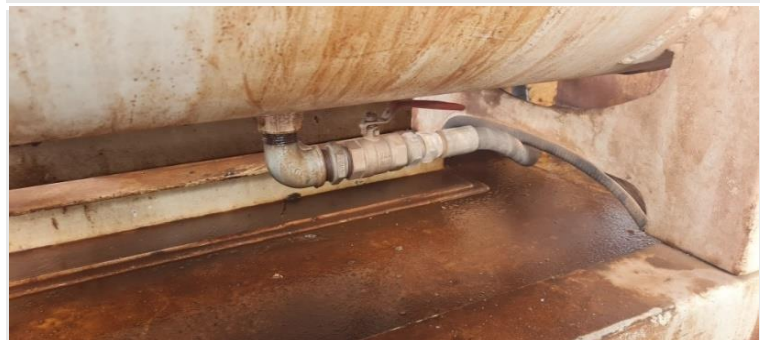
| 13.5.2.1 | ACESSO À B.V., PI E PSV DE MODO SEGURO | EXTERNO | Foi evidenciado que o acesso à B.V,PI E PSV encontra-se seguro | Nada consta. | SIM | |

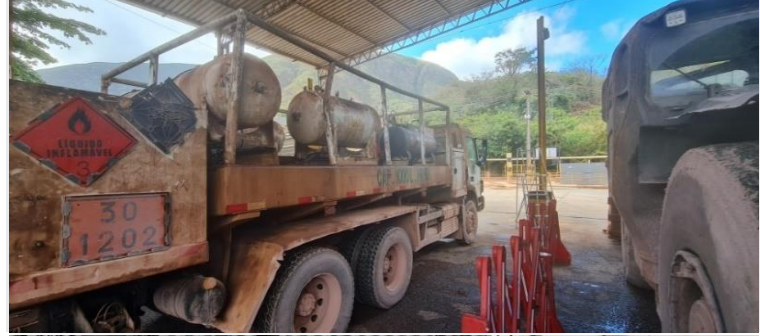
| 13.5.2.2 a) | 2 SAÍDAS DO AMBIENTE | EXTERNO | Foi evidenciado que o ambiente não possui 2 saídas. | Necessário adequar ambiente para que possua 2 saídas. | NÃO | |

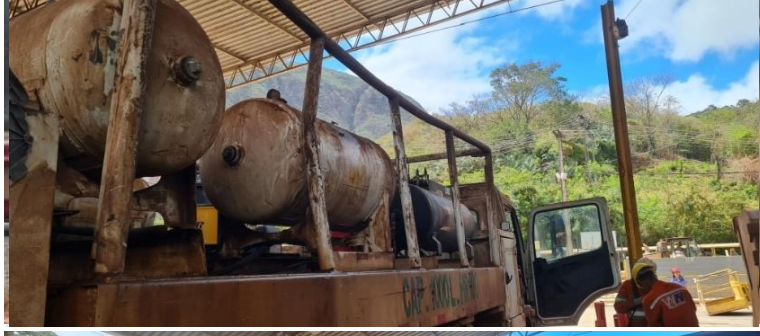
| 13.5.2.2 b) | ACESSO SEGURO E GUARDA CORPOS | EXTERNO | Foi evidenciado que o acesso e guarda corpos encontram-se em bom estado de conservação. | Nada consta. | SIM | |

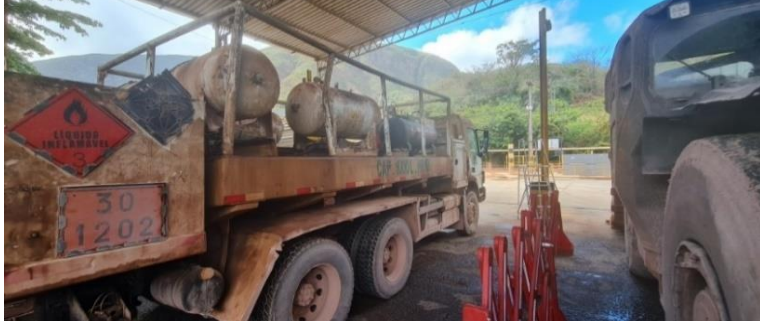
| 13.5.2.2 d) | ILUMINAÇÃO | EXTERNO | Foi evidenciado que o ambiente não possui iluminação. | Necessário instalar iluminação do ambiente. | NÃO | |

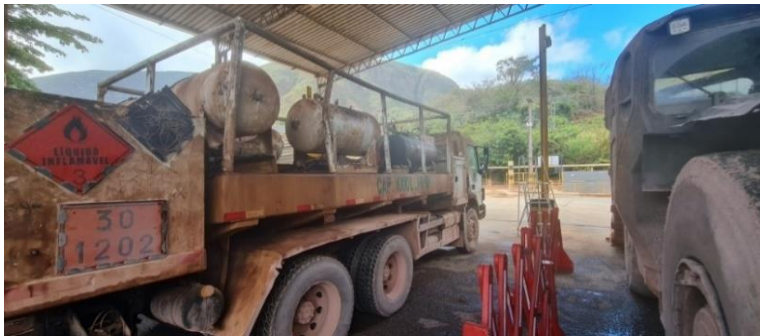
| 13.5.2.2 e) | ILUMINAÇÃO DE EMERGÊNCIA | EXTERNO | Foi evidenciado que o ambiente não possui iluminação de emergência. | Necessário instalar iluminação de emergência do ambiente. | NÃO | |

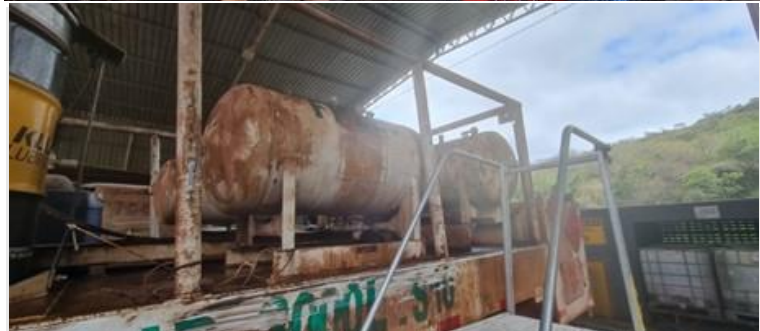
| 13.5.2.2 c) | ENTRADAS DE AR | EXTERNO | Foi evidenciado que o ambiente possui entradas de ar. | Nada consta. | SIM | |

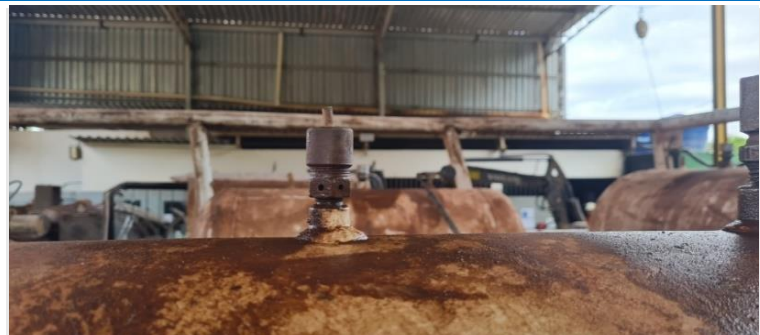
| 13.5.1.2 a) | PSV INSTALADA | EXTERNO | Foi evidenciado que o equipamento possui PSV instalada. | Nada consta. | SIM | |

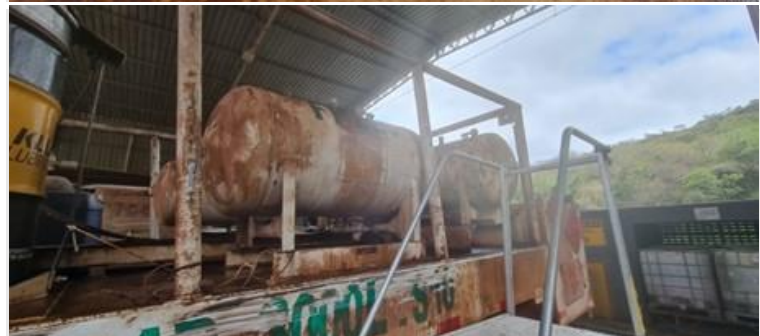
| 13.5.1.2 a) | LOCAL DE INSTALAÇÃO DA PSV | EXTERNO | Foi evidenciado que a válvula de segurança encontra-se instalado no VP. | Nada consta. | SIM | |

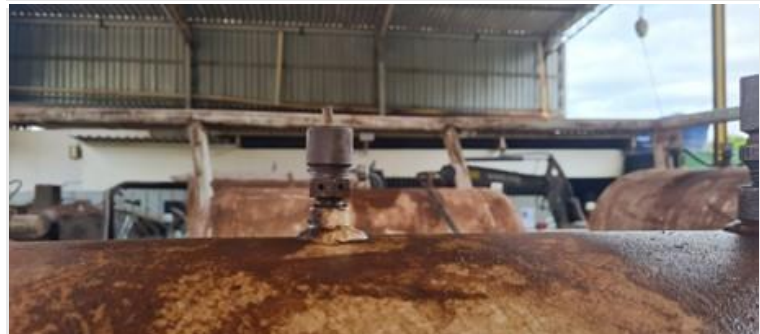
| INSPEÇÃO | ESTADO DE CONSERVAÇÃO | EXTERNO | Foi verificado que a válvula de segurança encontra-se em bom estado de conservação. | Nada consta. | SIM | |

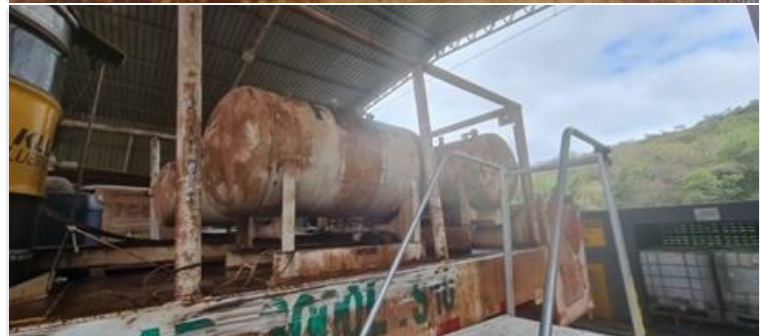
| 13.5.2.2 b) | ACESSO FÁCIL E SEGURO À PSV | EXTERNO | Foi evidenciado que o equipamento possui acesso fácil e seguro à PSV. | Nada consta. | SIM | |

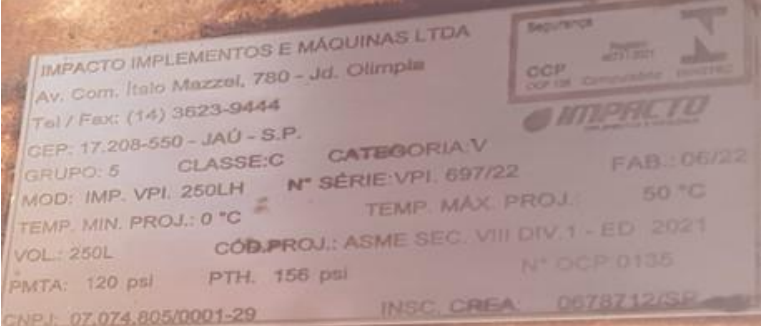
| INSPEÇÃO | VAZÃO DO SISTEMA | EXTERNO | Foi evidenciado que o equipamento possui identificação de vazão do sistema. | Nada consta. | SIM | |

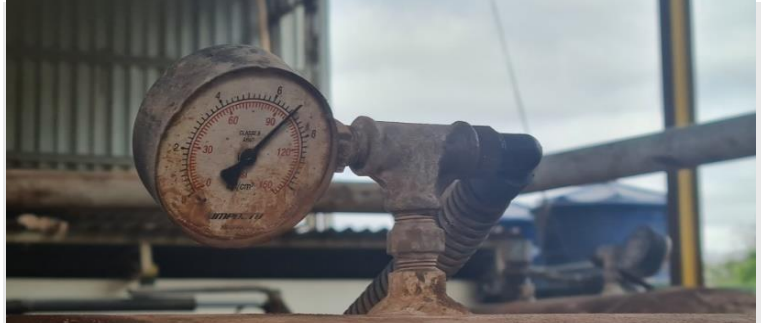
| 13.5.1.2 d) | MANÔMETRO INSTALADO | EXTERNO | Foi evidenciado que o equipamento possui manômetro instalado. | Nada consta. | SIM | |

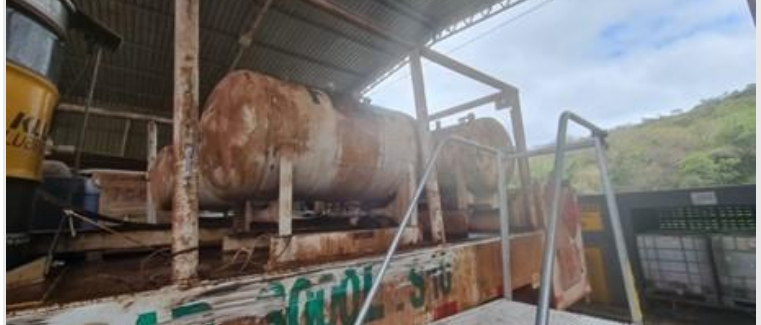
| 13.5.1.2 d) | LOCAL DE INSTALAÇÃO DO MANÔMETRO | EXTERNO | Foi evidenciado que o manômetro encontra-se instalado no VP. | Nada consta. | SIM | |

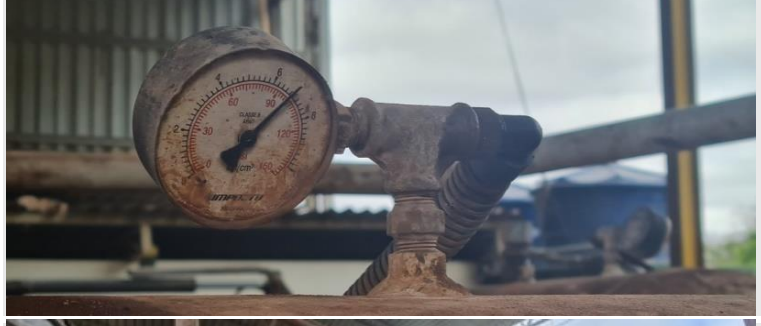
| 13.5.1.2 d) | OPERAÇÃO E CONSERVAÇÃO | EXTERNO | Foi evidenciado que o manômetro encontra-se em bom estado de operação e conservação. | Nada consta. | SIM | |

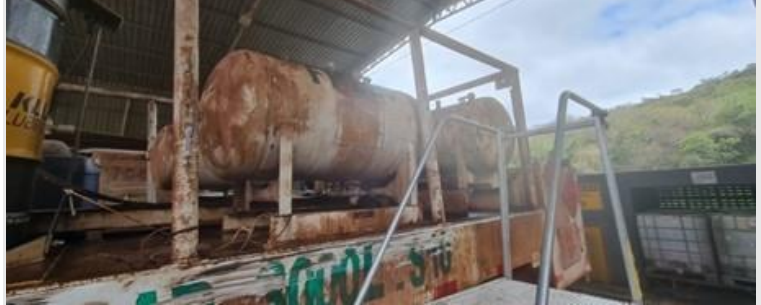
| 13.5.2.2 b) | ACESSO FÁCIL E SEGURO AO MANÔMETRO | EXTERNO | Foi evidenciado que o equipamento possui acesso fácil e seguro ao manômetro. | Nada consta. | SIM | |
