| <div><div><div>A Engenharia das NRs</div></div><div><div><div>BRASIL</div></div></div></div> | | RELATÓRIO DE INSPEÇÃO NR-13<br>VASO DE PRESSÃO | | Nº do Certificado: 13-0159 | PAN AMERICAN SILVER<br>Fazenda Itapicuru, s/n, Itapicuru,<br>Jacobina - BA | |
| INSPETOR | Fernando Wisniewski | DATA DA INSPEÇÃO | 19/11/2024 | VISÃO GERAL DO EQUIPAMENTO | | |
| TAG | VP-01 (VA-164) | ÁREA | DIQUE DE LAVAGEM | | | |

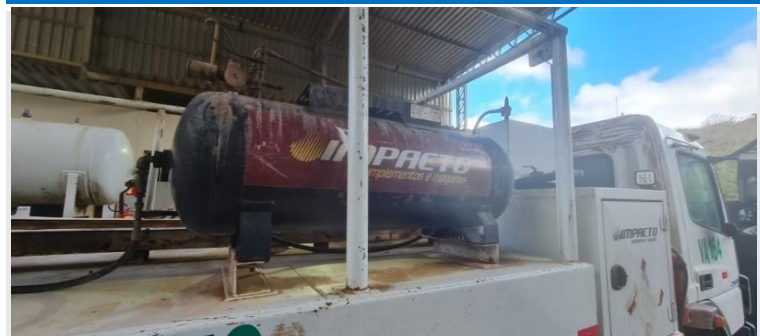
| 13.5.1.3 | IDENTIFICAÇÃO DE TAG | EXTERNO | Foi evidenciado que o equipamento não possui identificação de TAG. | Necessário instalar identificação de TAG do equipamento. | NÃO | |

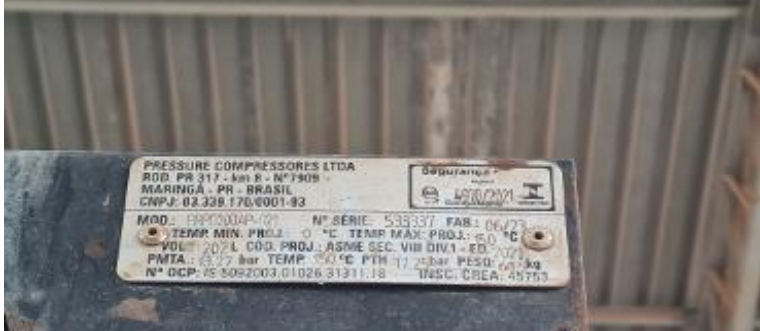
| 13.5.1.3 | PLAQUETA | EXTERNO | Foi evidenciado que o equipamento possui plaqueta. | Nada consta. | SIM | |

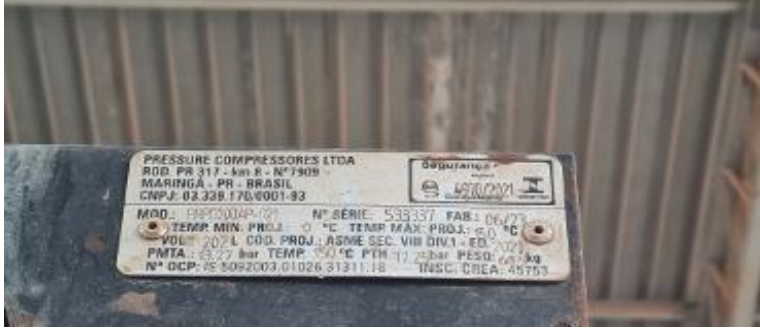
| 13.5.1.3 | IDENTIFICAÇÃO DE FABRICANTE | EXTERNO | Foi evidenciado que o equipamento possui identificação de fabricante. | Nada consta. | SIM | |

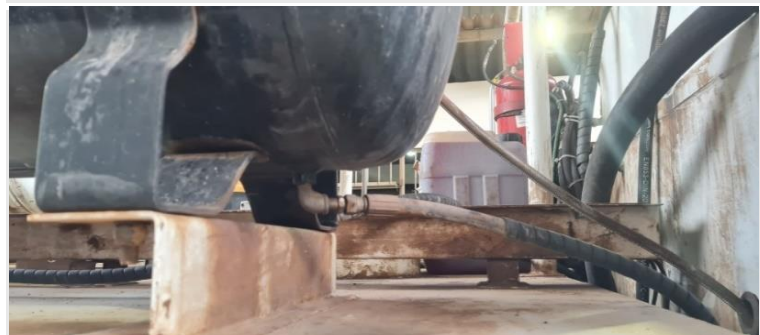
| 13.5.2.1 | ACESSO À B.V., PI E PSV DE MODO SEGURO | EXTERNO | Foi evidenciado que o acesso à B.V,PI E PSV encontra-se seguro | Nada consta. | SIM | |

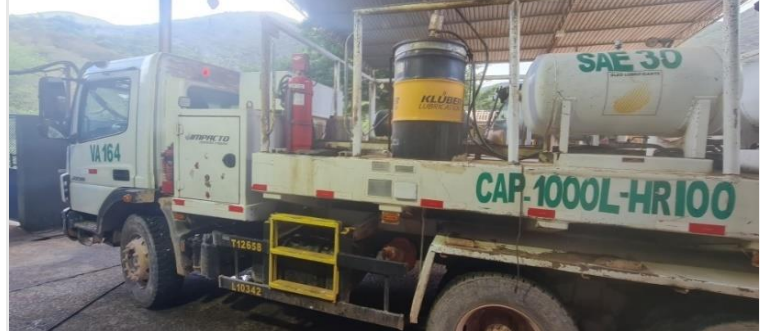
| 13.5.2.2 a) | 2 SAÍDAS DO AMBIENTE | EXTERNO | Foi evidenciado que o ambiente não possui 2 saídas. | Necessário adequar ambiente para que possua 2 saídas. | NÃO | |

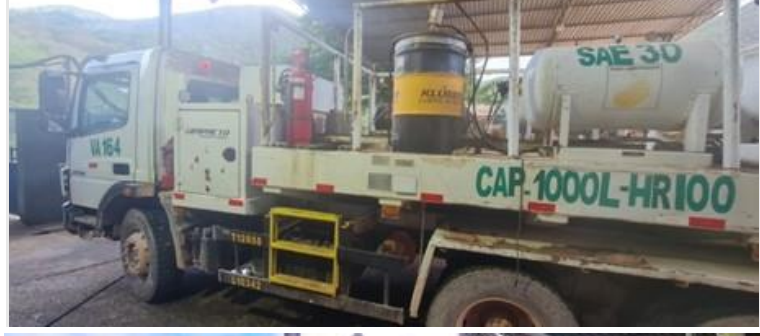
| 13.5.2.2 b) | ACESSO SEGURO E GUARDA CORPOS | EXTERNO | Foi evidenciado que o acesso e guarda corpos encontram-se em bom estado de conservação. | Nada consta. | SIM | |

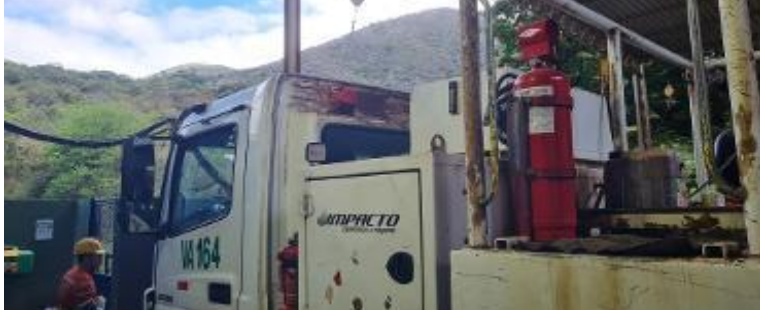
| 13.5.2.2 d) | ILUMINAÇÃO | EXTERNO | Foi evidenciado que o ambiente possui iluminação. | Nada consta. | SIM | |

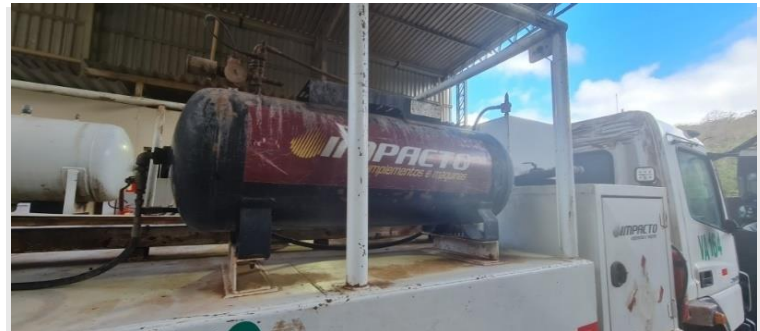
| 13.5.2.2 c) | ENTRADAS DE AR | EXTERNO | Foi evidenciado que o ambiente possui entradas de ar. | Nada consta. | SIM | |

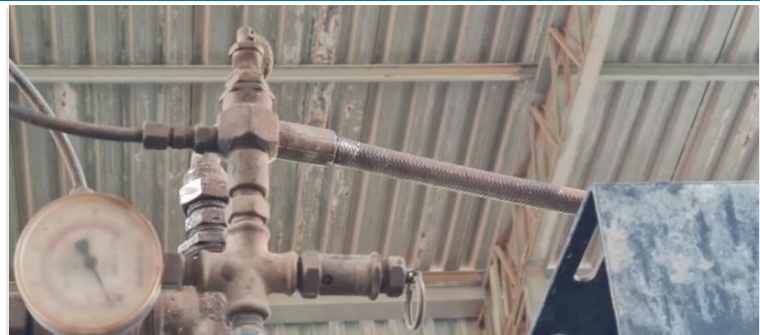
| 13.5.1.2 a) | PSV INSTALADA | EXTERNO | Foi evidenciado que o equipamento possui PSV instalada. | Nada consta. | SIM | |

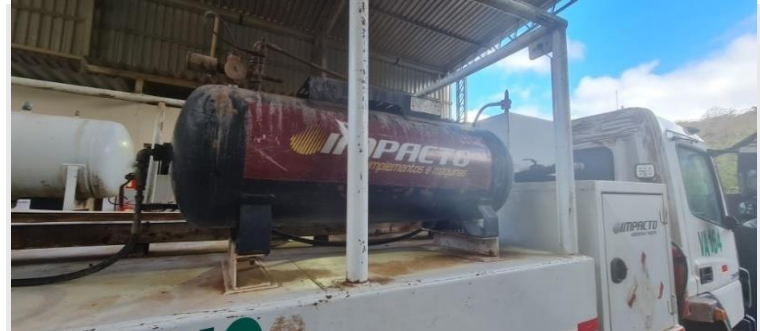
| 13.5.1.2 a) | LOCAL DE INSTALAÇÃO DA PSV | EXTERNO | Foi evidenciado que a válvula de segurança encontra-se instalado no VP. | Nada consta. | SIM | |

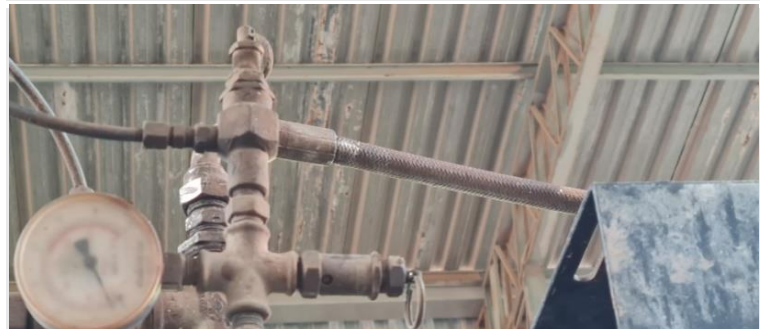
| INSPEÇÃO | ESTADO DE CONSERVAÇÃO | EXTERNO | Foi verificado que a válvula de segurança não está em bom estado de conservação. | Necessário realizar as adequações devidas à válvula, como limpeza periódica e manutenção. | NÃO | |

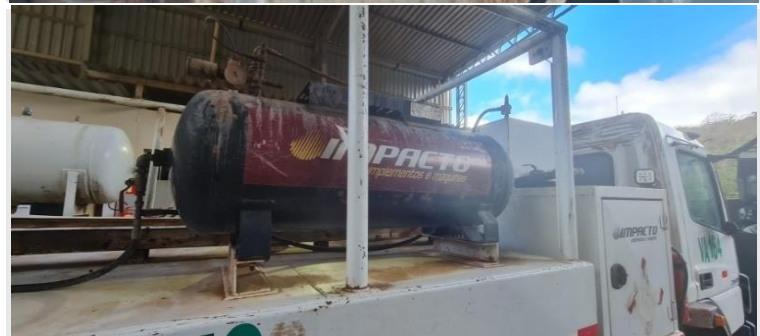
| 13.5.2.2 b) | ACESSO FÁCIL E SEGURO À PSV | EXTERNO | Foi evidenciado que o equipamento possui acesso fácil e seguro à PSV. | Nada consta. | SIM | |

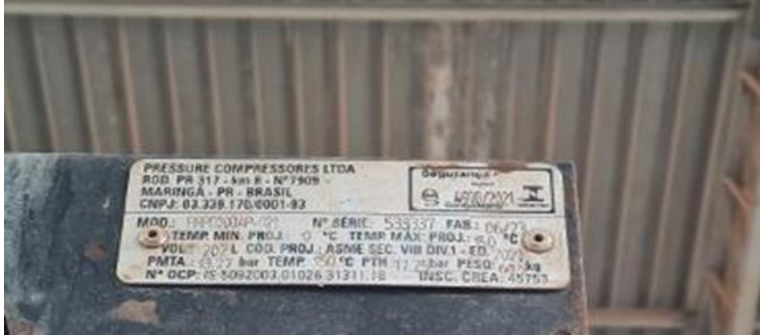
| INSPEÇÃO | VAZÃO DO SISTEMA | EXTERNO | Foi evidenciado que o equipamento possui identificação de vazão do sistema. | Nada consta. | SIM | |

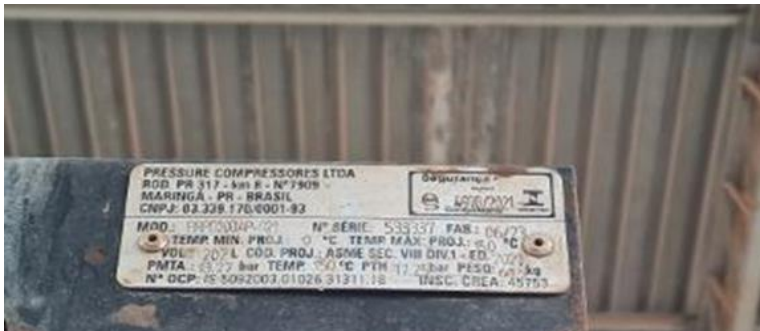
| 13.3.1 a) | PRESSÃO DE CALIBRAÇÃO ACIMA DA PMTA | EXTERNO | Foi evidenciado que a válvula de segurança possui pressão de calibração abaixo da PMTA. | Nada consta. | SIM | |

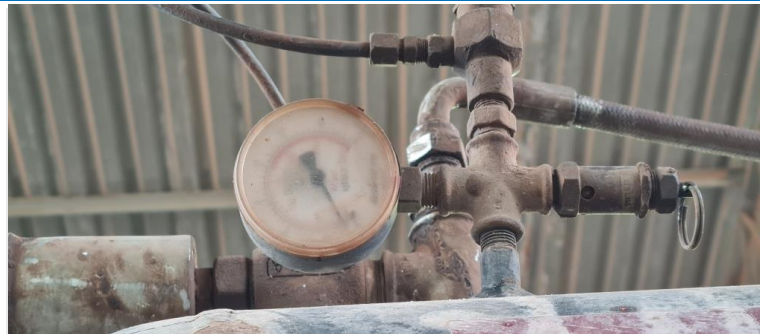
| 13.5.1.2 d) | MANÔMETRO INSTALADO | EXTERNO | Foi evidenciado que o equipamento possui manômetro instalado. | Nada consta. | SIM | |

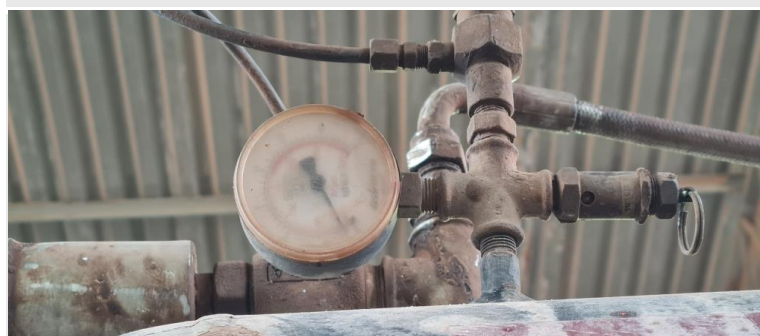
| 13.5.1.2 d) | OPERAÇÃO E CONSERVAÇÃO | EXTERNO | Foi evidenciado que o manômetro encontra-se em bom estado de operação e conservação. | Nada consta. | SIM | |
