BRASIL		<b>RELATÓRIO DE INSPEÇÃO NR-13</b> <b>VASO DE PRESSÃO</b>		<b>Nº do Certificado:</b>	<b>13-0159</b>
<b>INSPETOR</b>		Fernando Wisniewski		<b>DATA DA INSPEÇÃO</b>		19/11/2024	
<b>TAG</b>		VP-02 (VA-164)		<b>ÁREA</b>		DIQUE DE LAVAGEM	
<b>FLUIDO</b>		Óleo Lubrificante		<b>CATEGORIA DO V.P.</b>		V	
<b>PODE MISTURA DE FLUIDOS?</b>		Não		<b>OPERAÇÃO DO V.P.</b>		Normal	
<b>TIPO DE AMBIENTE</b>		ABERTO		<b>NORMA DE REFERÊNCIA</b>		NR-13, Portaria MTP Nº 4129, 20/11/2022	
<b>CHECK LIST</b>							
Nº NORMA	ITEM	TIPO DE INSPEÇÃO	SITUAÇÃO ENCONTRADA	RECOMENDAÇÃO	ESTÁ CONFORME?	EVIDÊNCIA FOTOGRÁFICA

<b>PAN AMERICAN SILVER</b> BRASIL		<b>RELATÓRIO DE INSPEÇÃO NR-13</b> <b>VASO DE PRESSÃO</b>		<b>Nº do Certificado:</b> 13-0159	<b>Empresa:</b> PAN AMERICAN SILVER Fazenda Itapicuru, s/n, Itapicuru, Jacobina - BA
INSPEÇÃO	Fernando Wisniewski	DATA DA INSPEÇÃO	19/11/2024		VISÃO GERAL DO EQUIPAMENTO		
TAG	VP-02 (VA-164)	ÁREA	DIQUE DE LAVAGEM

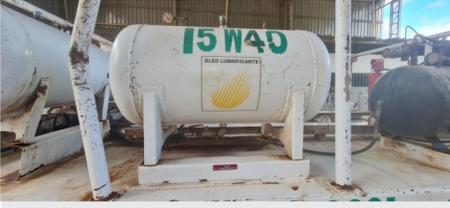
BRASIL		<b>RELATÓRIO DE INSPEÇÃO NR-13</b> <b>VASO DE PRESSÃO</b>		<b>Nº do Certificado:</b>	<b>13-0159</b>
<b>INSPEÇÃO</b>		Fernando Wisniewski		<b>DATA DA INSPEÇÃO</b>		19/11/2024	
<b>TAG</b>		VP-02 (VA-164)		<b>ÁREA</b>		DIQUE DE LAVAGEM	
<b>FLUIDO</b>		Óleo Lubrificante		<b>CATEGORIA DO V.P.</b>		V	
<b>PODE MISTURA DE FLUIDOS?</b>		Não		<b>OPERAÇÃO DO V.P.</b>		Normal	
<b>TIPO DE AMBIENTE</b>		ABERTO		<b>NORMA DE REFERÊNCIA</b>		NR-13, Portaria MTP Nº 4129, 20/11/2022	
<b>VISÃO GERAL DO EQUIPAMENTO</b>
