| <div><div><div>A Engenharia das NRs</div></div><div><div>BRASIL</div></div></div> | | RELATÓRIO DE INSPEÇÃO NR-13<br>VASO DE PRESSÃO | | Nº do Certificado: 13-0159 | | |
| Empresa: | | PAN AMERICAN SILVER<br>Fazenda Itapicuru, s/n, Itapicuru,<br>Jacobina - BA | | | | |
| TAG | VP-04 (VA-164) | ÁREA | DIQUE DE LAVAGEM | | | |

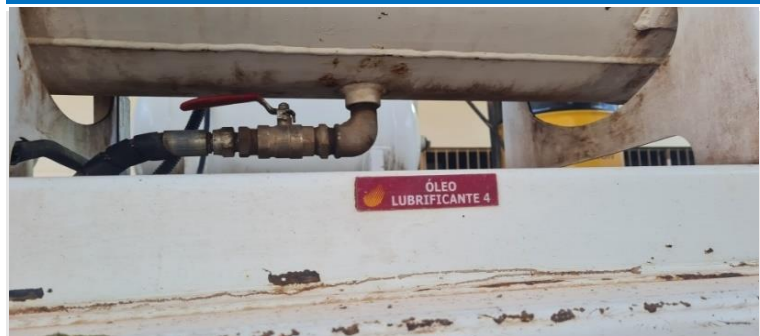
| <div><div><div>A Engenharia das NRs</div></div><div><div>BRASIL</div></div></div> | | RELATÓRIO DE INSPEÇÃO NR-13<br>VASO DE PRESSÃO | | Nº do Certificado: 13-0159 | | |
|---|---|---|---|---|---|---|
| 13.5.1.3 | IDENTIFICAÇÃO DE TAG | EXTERNO | Foi evidenciado que o equipamento possui identificação de TAG. | Nada consta. | SIM | |

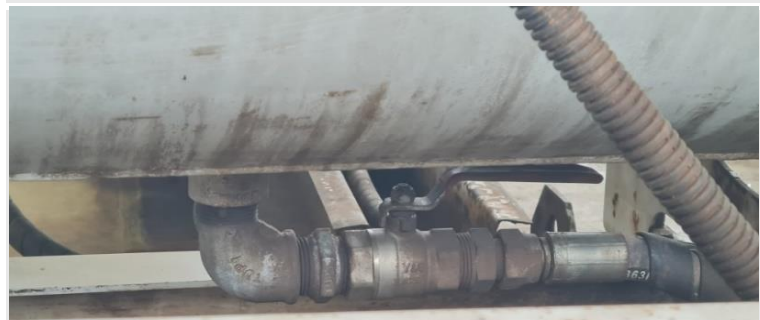
| <div><div><div>A Engenharia das NRs</div></div><div><div>BRASIL</div></div></div> | | RELATÓRIO DE INSPEÇÃO NR-13<br>VASO DE PRESSÃO | | Nº do Certificado: 13-0159 | | |
|---|---|---|---|---|---|---|
| 13.5.2.1 | ACESSO À B.V., PI E PSV DE MODO SEGURO | EXTERNO | Foi evidenciado que o acesso à B.V,PI E PSV encontra-se seguro | Nada consta. | SIM | |

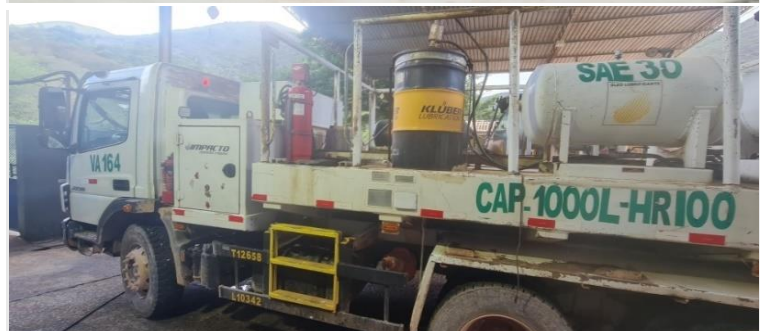
| <div><div><div>A Engenharia das NRs</div></div><div><div>BRASIL</div></div></div> | | RELATÓRIO DE INSPEÇÃO NR-13<br>VASO DE PRESSÃO | | Nº do Certificado: 13-0159 | | |
|---|---|---|---|---|---|---|
| 13.5.2.2 a) | 2 SAÍDAS DO AMBIENTE | EXTERNO | Foi evidenciado que o ambiente não possui 2 saídas. | Necessário adequar ambiente para que possua 2 saídas. | NÃO | |

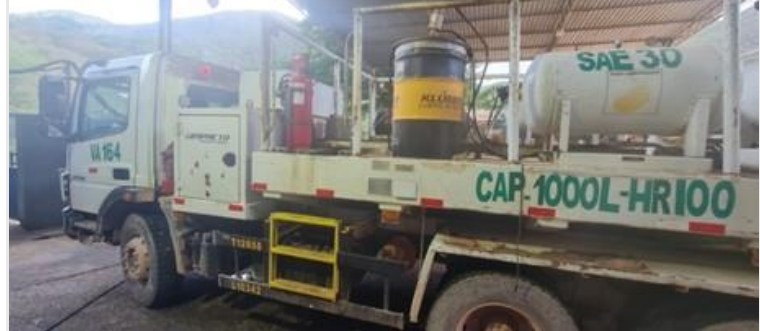
| <div><div><div>A Engenharia das NRs</div></div><div><div>BRASIL</div></div></div> | | RELATÓRIO DE INSPEÇÃO NR-13<br>VASO DE PRESSÃO | | Nº do Certificado: 13-0159 | | |
|---|---|---|---|---|---|---|
| 13.5.2.2 b) | ACESSO SEGURO E GUARDA CORPOS | EXTERNO | Foi evidenciado que o acesso e guarda corpos encontram-se em bom estado de conservação. | Nada consta. | SIM | |

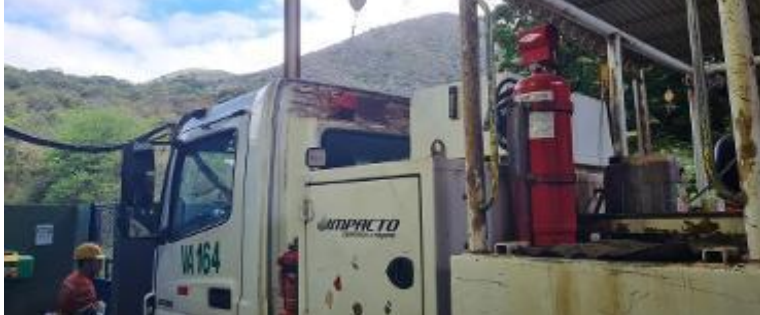
| <div><div><div>A Engenharia das NRs</div></div><div><div>BRASIL</div></div></div> | | RELATÓRIO DE INSPEÇÃO NR-13<br>VASO DE PRESSÃO | | Nº do Certificado: 13-0159 | | |
|---|---|---|---|---|---|---|
| 13.5.2.2 d) | ILUMINAÇÃO | EXTERNO | Foi evidenciado que o ambiente possui iluminação. | Nada consta. | SIM | |

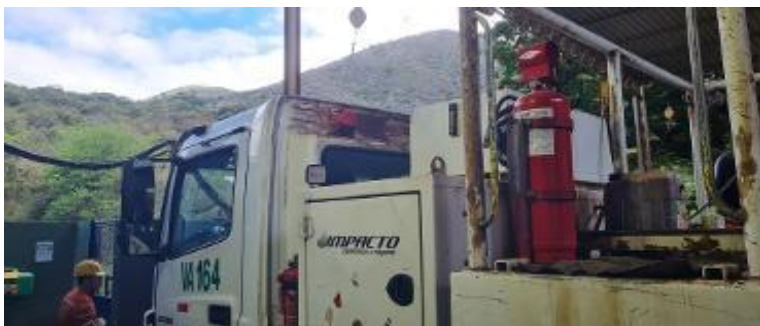
| 13.5.2.2 e) | ILUMINAÇÃO DE EMERGÊNCIA | EXTERNO | Foi evidenciado que o ambiente não possui iluminação de emergência. | Necessário instalar iluminação de emergência do ambiente. | NÃO | |

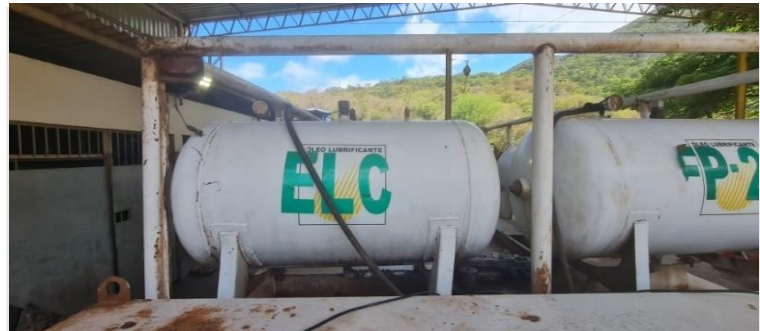
| 13.5.2.2 c) | ENTRADAS DE AR | EXTERNO | Foi evidenciado que o ambiente possui entradas de ar. | Nada consta. | SIM | |

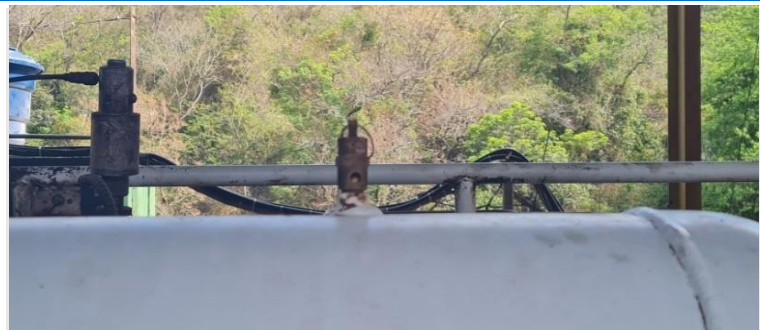
| 13.5.1.2 a) | PSV INSTALADA | EXTERNO | Foi evidenciado que o equipamento possui PSV instalada. | Nada consta. | SIM | |

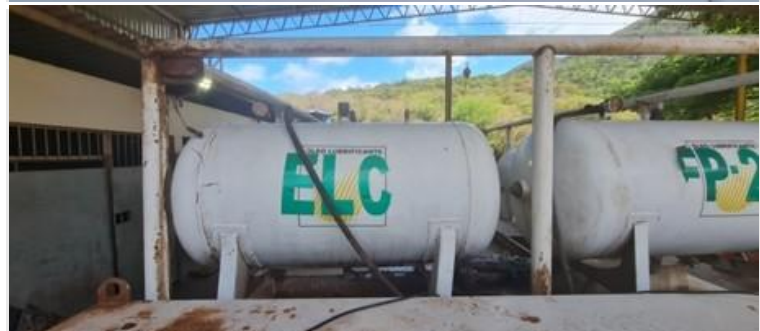
| 13.5.1.2 a) | LOCAL DE INSTALAÇÃO DA PSV | EXTERNO | Foi evidenciado que a válvula de segurança encontra-se instalado no VP. | Nada consta. | SIM | |

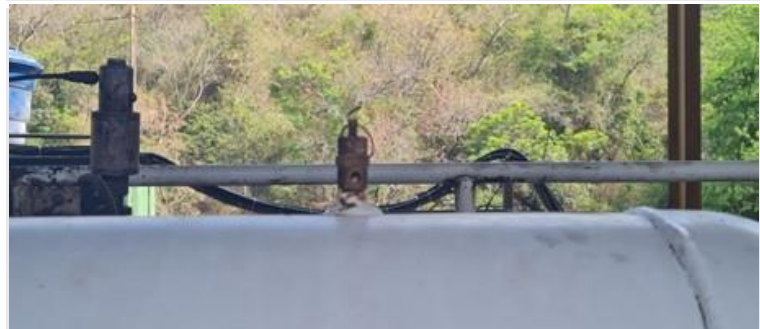
| INSPEÇÃO | ESTADO DE CONSERVAÇÃO | EXTERNO | Foi verificado que a válvula de segurança está em bom estado de conservação. | Nada consta. | SIM | |

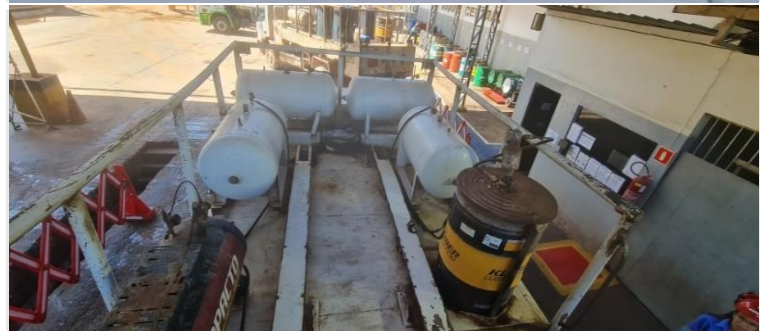
| 13.5.2.2 b) | ACESSO FÁCIL E SEGURO À PSV | EXTERNO | Foi evidenciado que o equipamento possui acesso fácil e seguro à PSV. | Nada consta. | SIM | |
