| <div><div><div><div>CONERGE</div><div>A Engenharia das NRs</div></div></div><div><div><div>PAN AMERICAN<br/>— SILVER —</div></div><div>BRASIL</div></div></div> | | RELATÓRIO DE INSPEÇÃO NR-13<br>VASO DE PRESSÃO | | Nº do Certificado: | 13-0132 | |
| TAG | VASO-10833 | ÁREA | RH | | | |
| FLUIDO | GLP | CATEGORIA DO V.P. | II | | | |

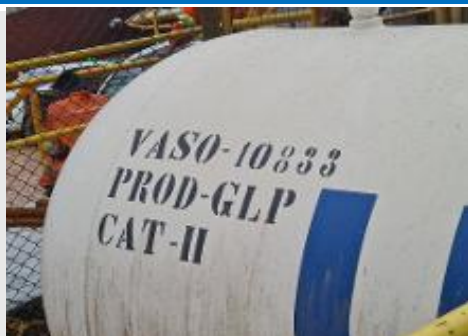
| 13.5.1.3 | IDENTIFICAÇÃO DE TAG | EXTERNO | Foi evidenciado que o equipamento possui identificação de TAG. | Nada consta. | SIM | |

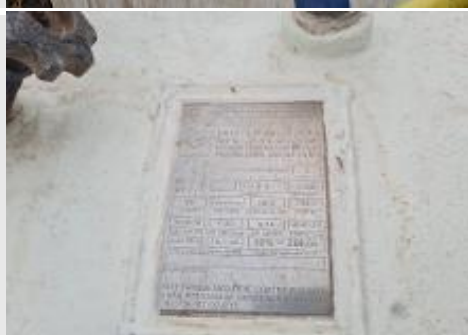
| 13.5.1.3 | PLAQUETA | EXTERNO | Nada consta. | Nada consta. | SIM | |

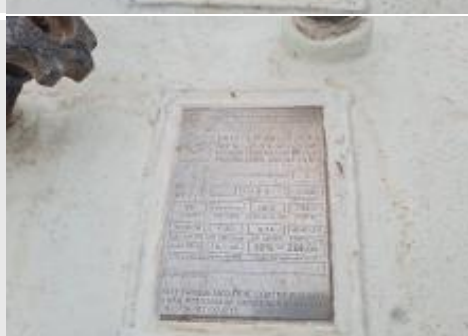
| 13.5.1.3 | IDENTIFICAÇÃO DE FABRICANTE | EXTERNO | Foi evidenciado que o equipamento possui identificação de fabricante. | Nada consta. | SIM | |

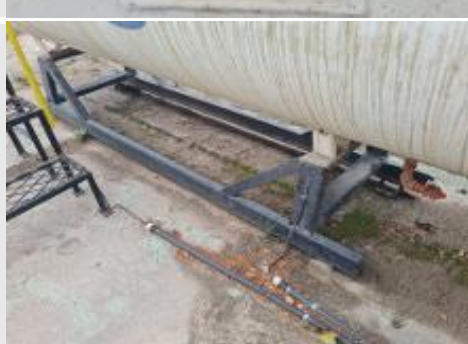
| 13.6.1.2 | ATERRAMENTO ESTÁTICO | EXTERNO | Foi evidenciado que o equipamento possui aterramento estático. | Nada consta. | SIM | |

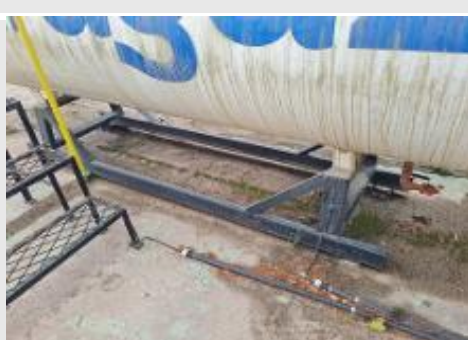
| 13.5.2.1 | ACESSO À B.V., PI E PSV DE MODO SEGURO | EXTERNO | Foi evidenciado que o acesso à B.V,PI E PSV encontra-se seguro | Nada consta. | SIM | |

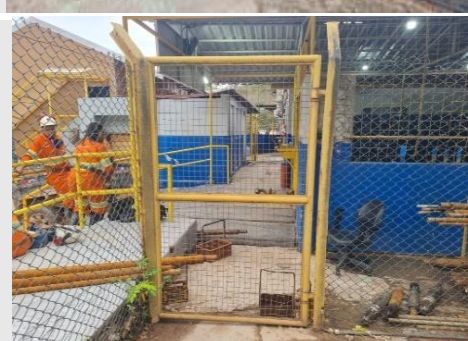
| 13.5.2.2 a) | 2 SAÍDAS DO AMBIENTE | EXTERNO | Foi evidenciado que o ambiente possui 2 saídas. | Nada consta. | SIM | |

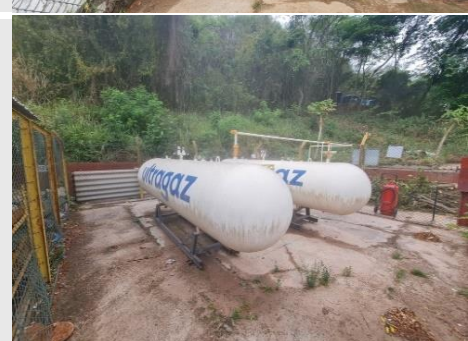
| 13.5.2.2 b) | ACESSO SEGURO | EXTERNO | Foi evidenciado que o acesso e guarda corpos encontram-se em bom estado de conservação. | Nada consta. | SIM | |

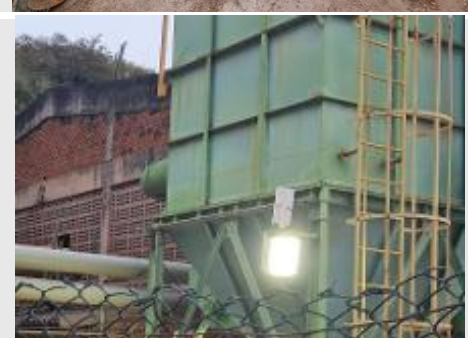
| 13.5.2.2 d) | ILUMINAÇÃO | EXTERNO | Foi evidenciado que o ambiente possui iluminação. | Nada consta. | SIM | |

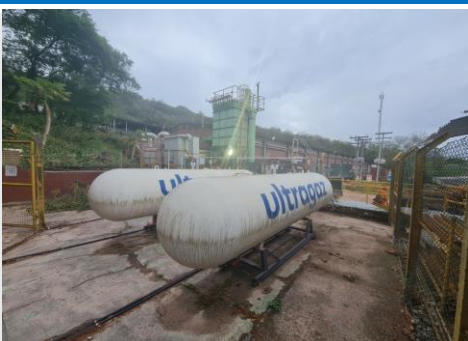
| 13.5.2.2 e) | ILUMINAÇÃO DE EMERGÊNCIA | EXTERNO | Foi evidenciado que o ambiente não possui iluminação de emergência. | Necessário instalar iluminação de emergência do ambiente. | NÃO | |

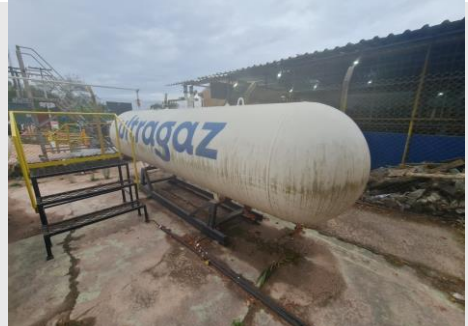
| 13.5.2.2 c) | ENTRADAS DE AR | EXTERNO | Foi evidenciado que o ambiente possui entradas de ar. | Nada consta. | SIM | |

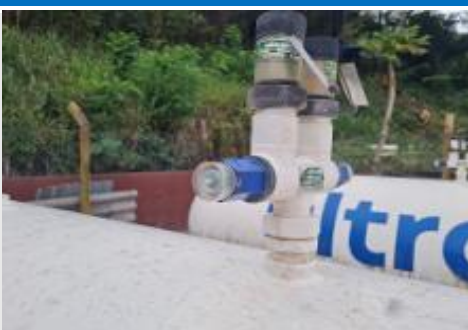
| 13.5.1.2 a) | PSV INSTALADA | EXTERNO | Foi evidenciado que o equipamento possui PSV instalada. | Nada consta. | SIM | |

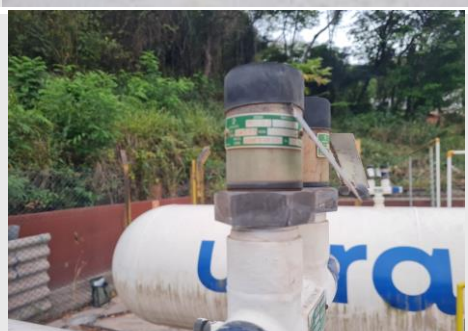
| 13.5.1.2 a) | LOCAL DE INSTALAÇÃO DA PSV | EXTERNO | Foi evidenciado que a válvula de segurança encontra-se instalado no VP. | Nada consta. | SIM | |

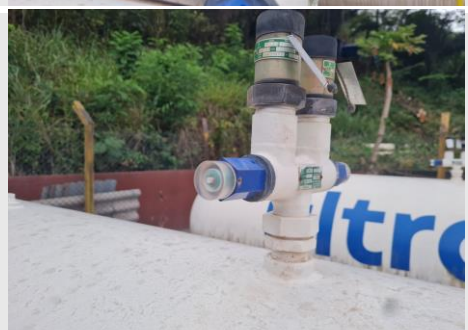
| 13.1.1 | OPERAÇÃO DA PSV | EXTERNO | Foi verificado que a válvula de segurança está operando normalmente. | Nada consta. | SIM | |

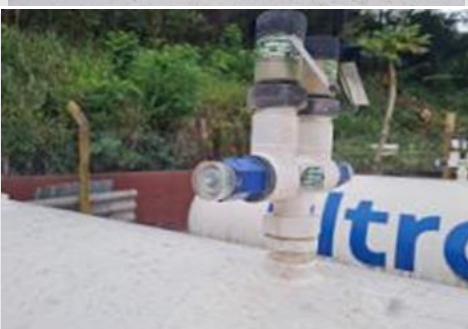
| INSPEÇÃO | ESTADO DE CONSERVAÇÃO | EXTERNO | Foi verificado que a válvula de segurança encontra-se em bom estado de conservação. | Nada consta. | SIM | |

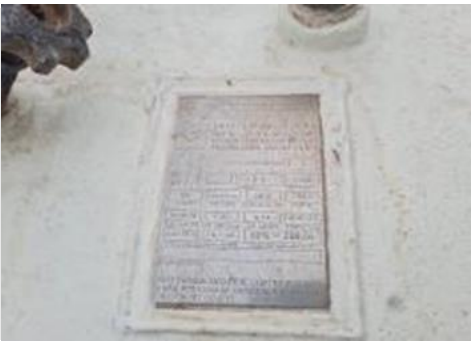
| INSPEÇÃO | VAZÃO DO SISTEMA | EXTERNO | Foi evidenciado que o equipamento possui identificação de vazão do sistema. | Nada consta. | SIM | |

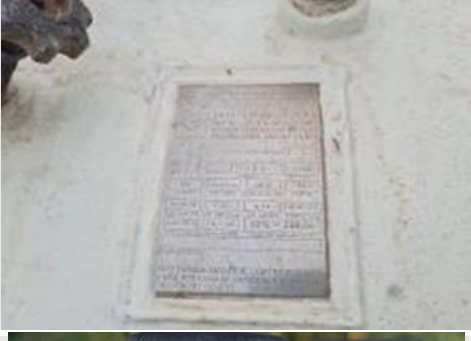
| 13.3.1 a) | PRESSÃO DE CALIBRAÇÃO ACIMA DA PMTA | EXTERNO | Foi evidenciado que a válvula de segurança possui pressão de calibração abaixo da PMTA. | Nada consta. | SIM | |

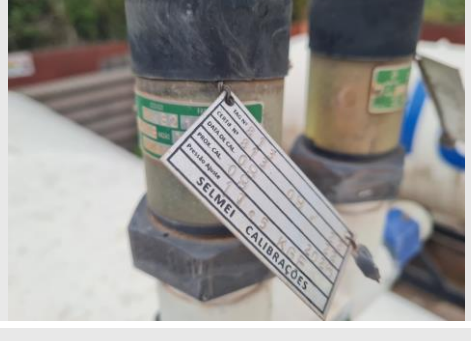
| 13.4.1.5 f) | SELO DE CALIBRAÇÃO | EXTERNO | Foi evidenciado que a válvula de segurança possui selo de calibração. | Nada consta. | SIM | |

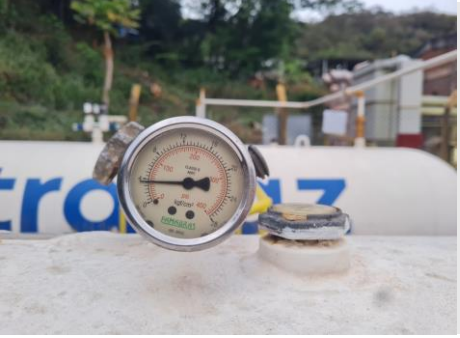
| 13.5.1.2 d) | MANÔMETRO INSTALADO | EXTERNO | Foi evidenciado que o equipamento possui manômetro instalado. | Nada consta. | SIM | |

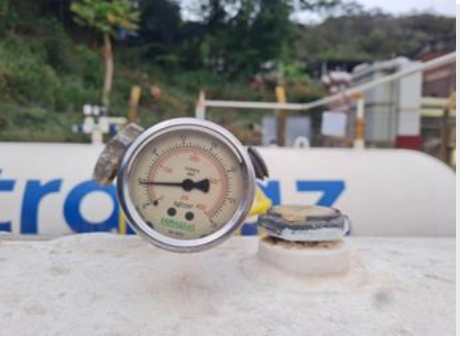
| 13.5.1.2 d) | OPERAÇÃO E CONSERVAÇÃO | EXTERNO | Foi evidenciado que o manômetro encontra-se em bom estado de operação e conservação. | Nada consta. | SIM | |
