| <div><div><div>A Engenharia das NRs</div></div><div><div><div>PAN AMERICAN<br/>— SILVER —</div></div><div>BRASIL</div></div></div> | | RELATÓRIO DE INSPEÇÃO NR-13<br>VASO DE PRESSÃO | | Nº do Certificado: | 13-0133 | |
| TAG | VASO-10878 | ÁREA | RH | | | |

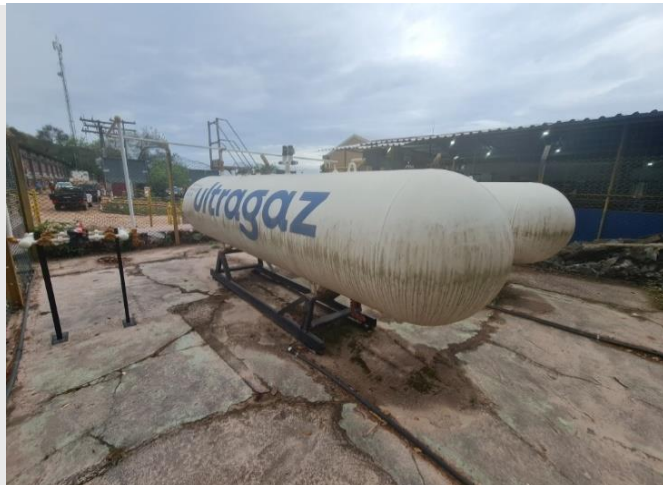
| <div><div><div>A Engenharia das NRs</div></div><div><div><div>PAN AMERICAN<br/>— SILVER —</div></div><div>BRASIL</div></div></div> | | RELATÓRIO DE INSPEÇÃO NR-13<br>VASO DE PRESSÃO | | Nº do Certificado: | 13-0133 | |
|---|---|---|---|---|---|---|
| FLUIDO | GLP | CATEGORIA DO V.P. | II | | | |

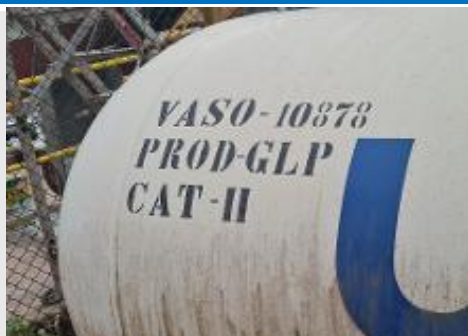
| <div><div><div>A Engenharia das NRs</div></div><div><div><div>PAN AMERICAN<br/>— SILVER —</div></div><div>BRASIL</div></div></div> | | RELATÓRIO DE INSPEÇÃO NR-13<br>VASO DE PRESSÃO | | Nº do Certificado: | 13-0133 | |
|---|---|---|---|---|---|---|
| 13.5.1.3 | IDENTIFICAÇÃO DE TAG | EXTERNO | Foi evidenciado que o equipamento possui identificação de TAG. | Nada consta. | SIM | |

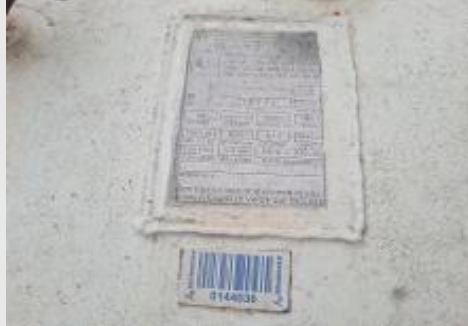
| <div><div><div>A Engenharia das NRs</div></div><div><div><div>PAN AMERICAN<br/>— SILVER —</div></div><div>BRASIL</div></div></div> | | RELATÓRIO DE INSPEÇÃO NR-13<br>VASO DE PRESSÃO | | Nº do Certificado: | 13-0133 | |
|---|---|---|---|---|---|---|
| 13.5.1.3 | PLAQUETA | EXTERNO | Foi evidenciado que o equipamento possui plaqueta. | Nada consta. | SIM | |

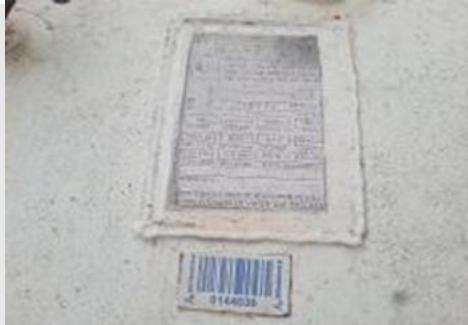
| <div><div><div>A Engenharia das NRs</div></div><div><div><div>PAN AMERICAN<br/>— SILVER —</div></div><div>BRASIL</div></div></div> | | RELATÓRIO DE INSPEÇÃO NR-13<br>VASO DE PRESSÃO | | Nº do Certificado: | 13-0133 | |
|---|---|---|---|---|---|---|
| 13.5.1.3 | IDENTIFICAÇÃO DE FABRICANTE | EXTERNO | Foi evidenciado que o equipamento possui identificação de fabricante. | Nada consta. | SIM | |

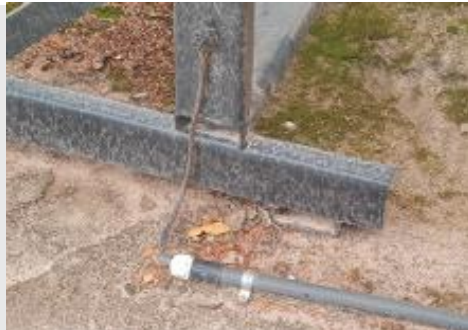
| <div><div><div>A Engenharia das NRs</div></div><div><div><div>PAN AMERICAN<br/>— SILVER —</div></div><div>BRASIL</div></div></div> | | RELATÓRIO DE INSPEÇÃO NR-13<br>VASO DE PRESSÃO | | Nº do Certificado: | 13-0133 | |
|---|---|---|---|---|---|---|
| 13.6.1.2 | ATERRAMENTO ESTÁTICO | EXTERNO | Foi evidenciado que o equipamento possui aterramento estático. | Nada consta. | SIM | |

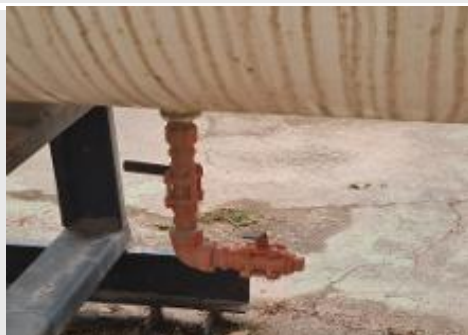
| <div><div><div>A Engenharia das NRs</div></div><div><div><div>PAN AMERICAN<br/>— SILVER —</div></div><div>BRASIL</div></div></div> | | RELATÓRIO DE INSPEÇÃO NR-13<br>VASO DE PRESSÃO | | Nº do Certificado: | 13-0133 | |
|---|---|---|---|---|---|---|
| 13.5.2.1 | ACESSO À B.V., PI E PSV DE MODO SEGURO | EXTERNO | Foi evidenciado que o acesso à B.V,PI E PSV encontra-se seguro | Nada consta. | SIM | |

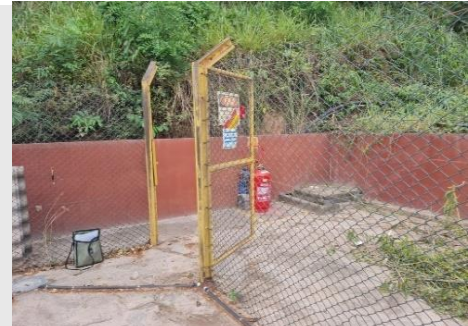
| <div><div><div>A Engenharia das NRs</div></div><div><div><div>PAN AMERICAN<br/>— SILVER —</div></div><div>BRASIL</div></div></div> | | RELATÓRIO DE INSPEÇÃO NR-13<br>VASO DE PRESSÃO | | Nº do Certificado: | 13-0133 | |
|---|---|---|---|---|---|---|
| 13.5.2.2 a) | 2 SAÍDAS DO AMBIENTE | EXTERNO | Foi evidenciado que o ambiente possui 2 saídas. | Nada consta. | SIM | |

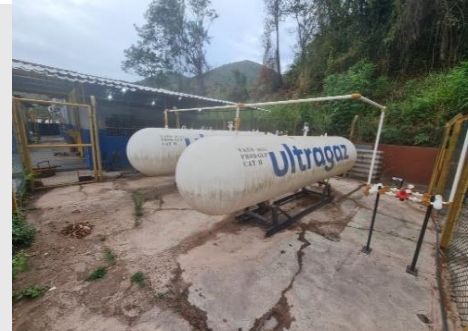
| <div><div><div>A Engenharia das NRs</div></div><div><div><div>PAN AMERICAN<br/>— SILVER —</div></div><div>BRASIL</div></div></div> | | RELATÓRIO DE INSPEÇÃO NR-13<br>VASO DE PRESSÃO | | Nº do Certificado: | 13-0133 | |
|---|---|---|---|---|---|---|
| 13.5.2.2 b) | ACESSO SEGURO | EXTERNO | Foi evidenciado que o acesso e guarda corpos encontram-se em bom estado de conservação. | Nada consta. | SIM | |

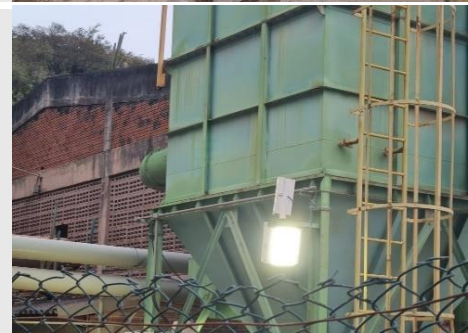
| <div><div><div>A Engenharia das NRs</div></div><div><div><div>PAN AMERICAN<br/>— SILVER —</div></div><div>BRASIL</div></div></div> | | RELATÓRIO DE INSPEÇÃO NR-13<br>VASO DE PRESSÃO | | Nº do Certificado: | 13-0133 | |
|---|---|---|---|---|---|---|
| 13.5.2.2 d) | ILUMINAÇÃO | EXTERNO | Foi evidenciado que o ambiente possui iluminação. | Nada consta. | SIM | |

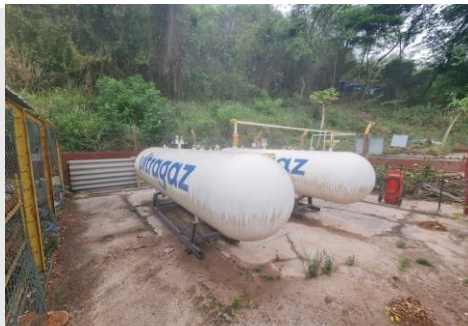
| 13.5.2.2 e) | ILUMINAÇÃO DE EMERGÊNCIA | EXTERNO | Foi evidenciado que o ambiente não possui iluminação de emergência. | Necessário instalar iluminação de emergência do ambiente. | NÃO | |

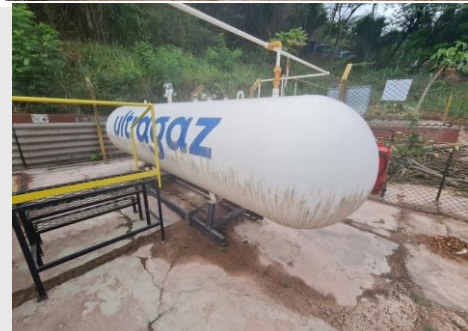
| 13.5.2.2 c) | ENTRADAS DE AR | EXTERNO | Foi evidenciado que o ambiente possui entradas de ar. | Nada consta. | SIM | |

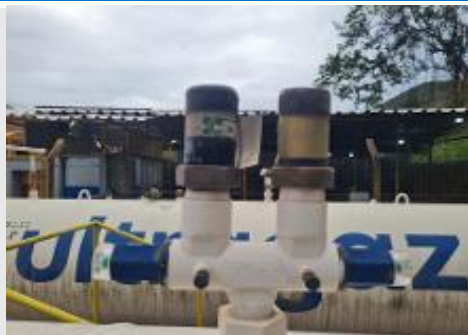
| 13.5.1.2 a) | PSV INSTALADA | EXTERNO | Foi evidenciado que o equipamento possui PSV instalada. | Nada consta. | SIM | |

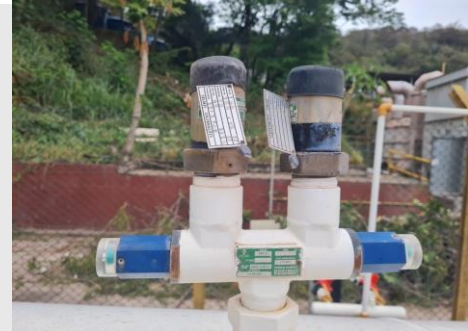
| 13.5.1.2 a) | LOCAL DE INSTALAÇÃO DA PSV | EXTERNO | Foi evidenciado que a válvula de segurança encontra-se instalado no VP. | Nada consta. | SIM | |

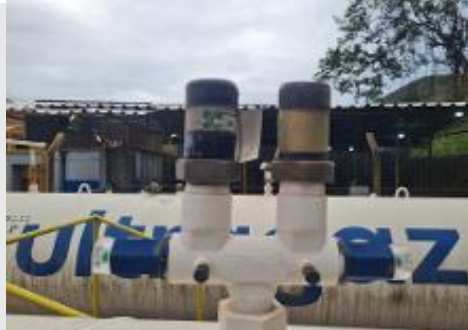
| 13.1.1 | OPERAÇÃO DA PSV | EXTERNO | Foi verificado que a válvula de segurança está operando normalmente. | Nada consta. | SIM | |

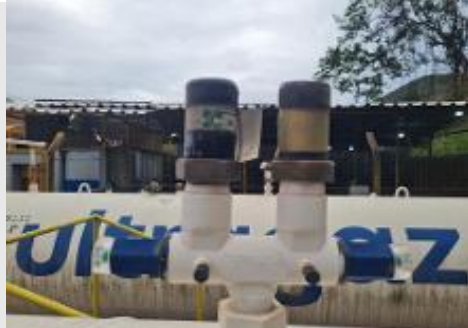
| INSPEÇÃO | ESTADO DE CONSERVAÇÃO | EXTERNO | Foi verificado que a válvula de segurança encontra-se em bom estado de conservação. | Nada consta. | SIM | |

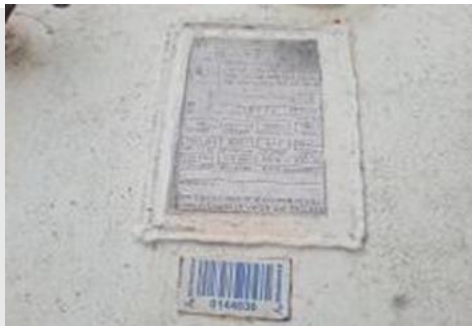
| INSPEÇÃO | VAZÃO DO SISTEMA | EXTERNO | Foi evidenciado que o equipamento possui identificação de vazão do sistema. | Nada consta. | SIM | |

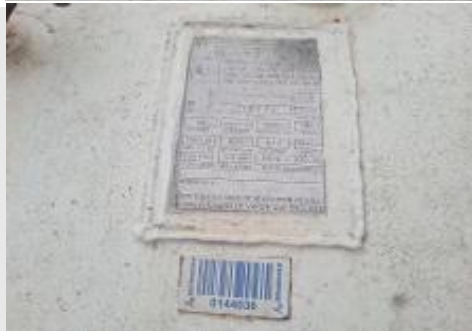
| 13.3.1 a) | PRESSÃO DE CALIBRAÇÃO ACIMA DA PMTA | EXTERNO | Foi evidenciado que a válvula de segurança possui pressão de calibração abaixo da PMTA. | Nada consta. | SIM | |

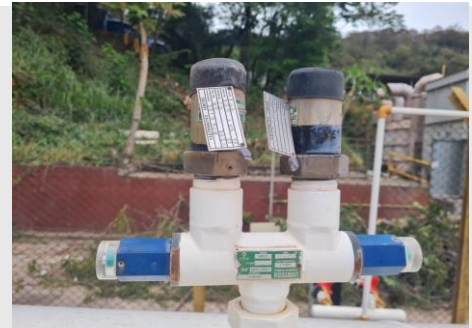
| 13.4.1.5 f) | SELO DE CALIBRAÇÃO | EXTERNO | Foi evidenciado que a válvula de segurança possui selo de calibração. | Nada consta. | SIM | |

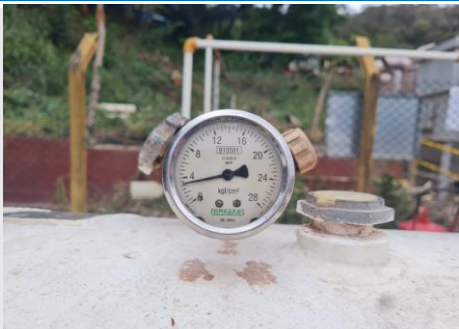
| 13.5.1.2 d) | MANÔMETRO INSTALADO | EXTERNO | Foi evidenciado que o equipamento possui manômetro instalado. | Nada consta. | SIM | |

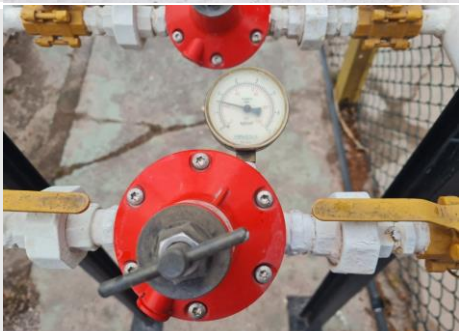
| 13.5.1.2 d) | LOCAL DE INSTALAÇÃO DO MANÔMETRO | EXTERNO | Foi evidenciado que o manômetro encontra-se instalado no VP. | Nada consta. | SIM | |

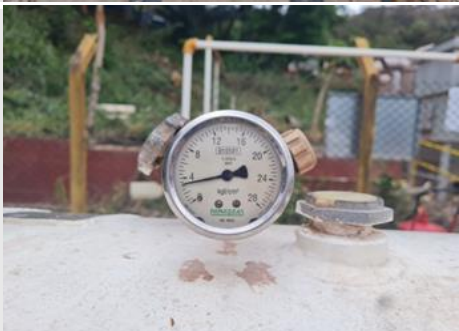
| 13.5.1.2 d) | OPERAÇÃO E CONSERVAÇÃO | EXTERNO | Foi evidenciado que o manômetro encontra-se em bom estado de operação e conservação. | Nada consta. | SIM | |

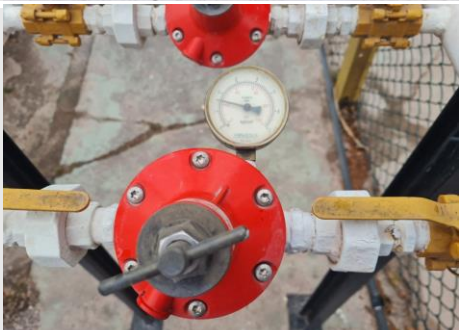
| 13.5.2.2 b) | ACESSO FÁCIL E SEGURO AO MANÔMETRO | EXTERNO | Foi evidenciado que o equipamento possui acesso fácil e seguro ao manômetro. | Nada consta. | SIM | |
