| <div><div><div>A Engenharia das NRs</div></div><div><div><div>BRASIL</div></div></div></div> | | RELATÓRIO DE INSPEÇÃO NR-13<br>VASO DE PRESSÃO | | Nº do Certificado: | 13-0127 | |
| TAG | VASO-84582 | ÁREA | PÁTIO REUTILIZÁVEIS | | | |
| FLUIDO | GLP | CATEGORIA DO V.P. | II | | | |

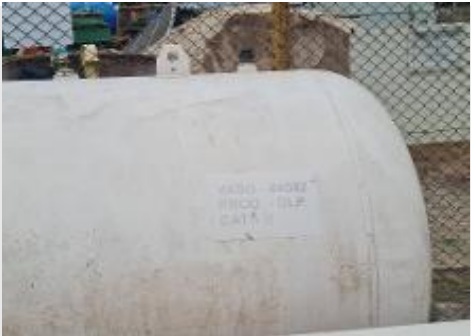
| 13.5.1.3 | IDENTIFICAÇÃO DE TAG | EXTERNO | Foi evidenciado que o equipamento possui identificação de TAG. | Nada consta. | SIM | |

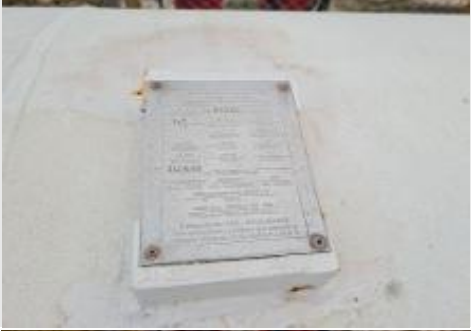
| 13.5.1.3 | PLAQUETA | EXTERNO | Foi evidenciado que o equipamento possui plaqueta. | Nada consta. | SIM | |

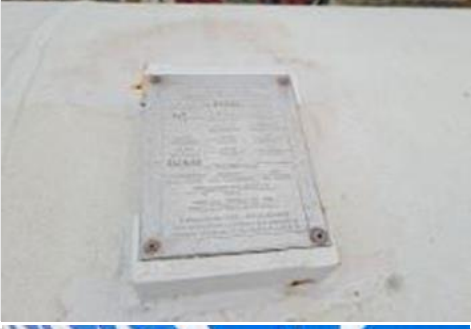
| 13.5.1.3 | IDENTIFICAÇÃO DE FABRICANTE | EXTERNO | Foi evidenciado que o equipamento possui identificação de fabricante. | Nada consta. | SIM | |

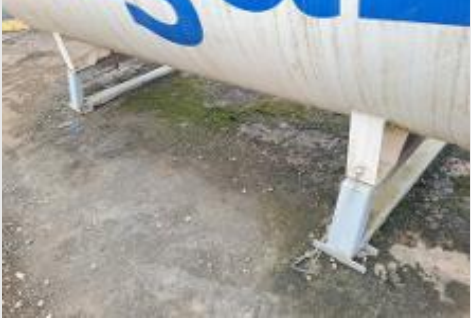
| 13.6.1.2 | ATERRAMENTO ESTÁTICO | EXTERNO | Foi evidenciado que o equipamento possui aterramento estático. | Nada consta. | SIM | |

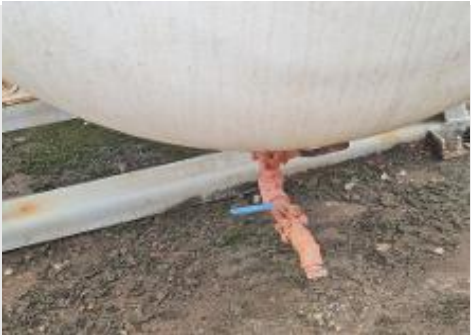
| 13.5.2.1 | ACESSO À B.V., PI E PSV DE MODO SEGURO | EXTERNO | Foi evidenciado que o acesso à B.V,PI E PSV encontra-se seguro | Nada consta. | SIM | |

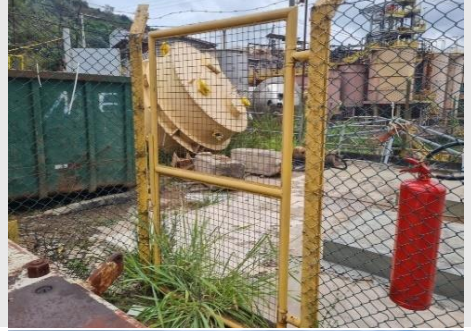
| 13.5.2.2 a) | 2 SAÍDAS DO AMBIENTE | EXTERNO | Foi evidenciado que o ambiente possui 2 saídas. | Nada consta. | SIM | |

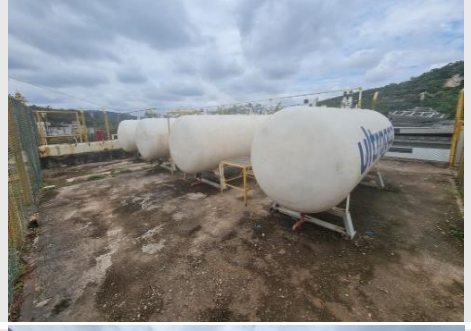
| 13.5.2.2 b) | ACESSO SEGURO | EXTERNO | Foi evidenciado que o acesso e guarda corpos encontram-se em bom estado de conservação. | Nada consta. | SIM | |

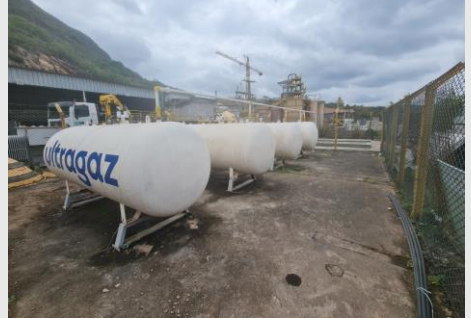
| 13.5.2.2 d) | ILUMINAÇÃO | EXTERNO | Foi evidenciado que o ambiente não possui iluminação. | Necessário instalar iluminação do ambiente. | NÃO | |

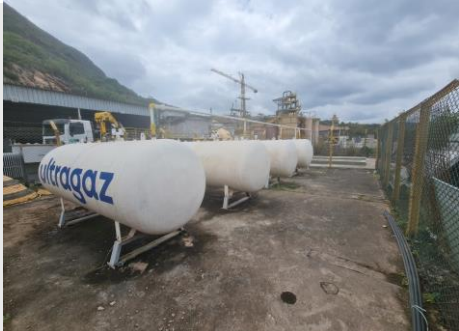
| 13.5.2.2 e) | ILUMINAÇÃO DE EMERGÊNCIA | EXTERNO | Foi evidenciado que o ambiente não possui iluminação de emergência. | Necessário instalar iluminação de emergência do ambiente. | NÃO | |

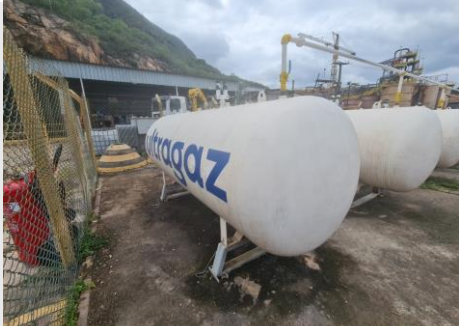
| 13.5.2.2 c) | ENTRADAS DE AR | EXTERNO | Foi evidenciado que o ambiente possui entradas de ar. | Nada consta. | SIM | |

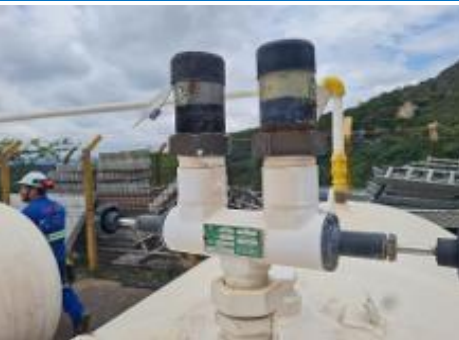
| 13.5.1.2 a) | PSV INSTALADA | EXTERNO | Foi evidenciado que o equipamento possui PSV instalada. | Nada consta. | SIM | |

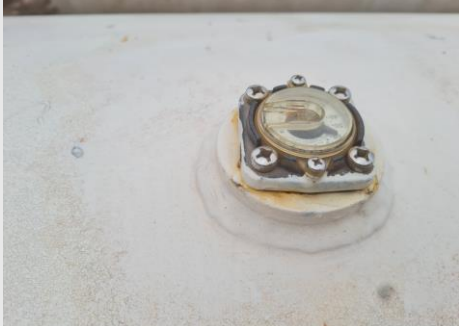
| 13.5.1.2 a) | LOCAL DE INSTALAÇÃO DA PSV | EXTERNO | Foi evidenciado que a válvula de segurança encontra-se instalado no VP. | Nada consta. | SIM | |

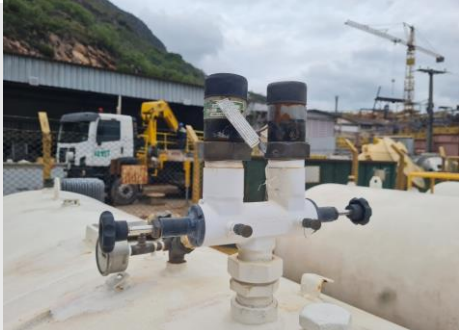
| 13.1.1 | OPERAÇÃO DA PSV | EXTERNO | Foi verificado que a válvula de segurança está operando normalmente. | Nada consta. | SIM | |

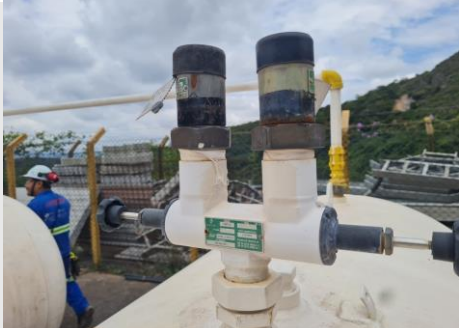
| INSPEÇÃO | ESTADO DE CONSERVAÇÃO | EXTERNO | Foi verificado que a válvula de segurança encontra-se em bom estado de conservação. | Nada consta. | SIM | |

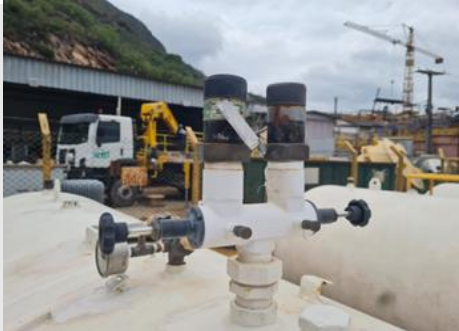
| 13.5.2.2 b) | ACESSO FÁCIL E SEGURO À PSV | EXTERNO | Foi evidenciado que o equipamento possui acesso fácil e seguro à PSV. | Nada consta. | SIM | |

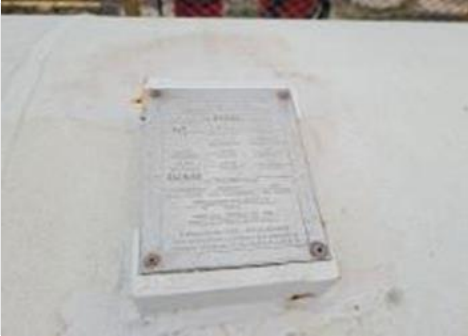
| INSPEÇÃO | VAZÃO DO SISTEMA | EXTERNO | Foi evidenciado que o equipamento possui identificação de vazão do sistema. | Nada consta. | SIM | |

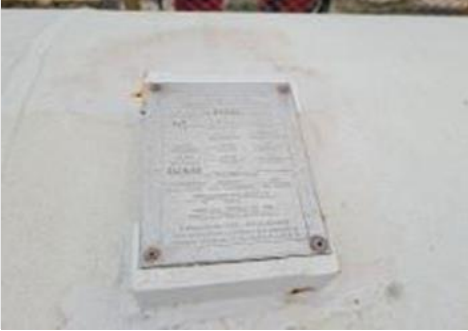
| 13.3.1 a) | PRESSÃO DE CALIBRAÇÃO ACIMA DA PMTA | EXTERNO | Foi evidenciado que a válvula de segurança possui pressão de calibração abaixo da PMTA. | Nada consta. | SIM | |

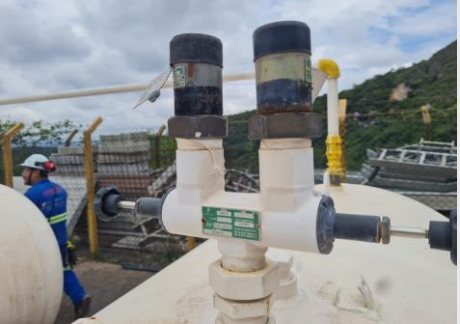
| 13.4.1.5 f) | SELO DE CALIBRAÇÃO | EXTERNO | Foi evidenciado que a válvula de segurança possui selo de calibração. | Nada consta. | SIM | |

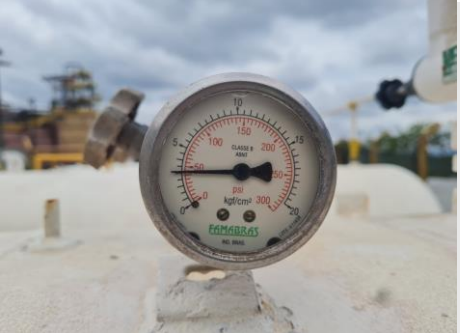
| 13.5.1.2 d) | MANÔMETRO INSTALADO | EXTERNO | Foi evidenciado que o equipamento possui manômetro instalado. | Nada consta. | SIM | |

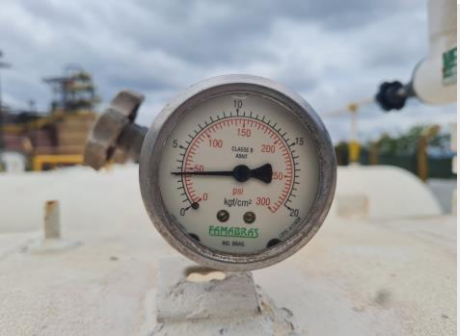
| 13.5.1.2 d) | OPERAÇÃO E CONSERVAÇÃO | EXTERNO | Foi evidenciado que o manômetro encontra-se em bom estado de operação e conservação. | Nada consta. | SIM | |
