BRASIL		<b>RELATÓRIO DE INSPEÇÃO NR-13</b> <b>VASO DE PRESSÃO</b>		<b>Nº do Certificado:</b>	<b>13-0126</b>
<b>INSPEÇÃO</b>		Fernando Wisniewski		<b>DATA DA INSPEÇÃO</b>		19/11/2024	
<b>TAG</b>		VASO-84583		<b>ÁREA</b>		PÁTIO REUTILIZÁVEIS	
<b>FLUIDO</b>		GLP		<b>CATEGORIA DO V.P.</b>		II	
<b>PODE MISTURA DE FLUIDOS?</b>		Não		<b>OPERAÇÃO DO V.P.</b>		Normal	
<b>TIPO DE AMBIENTE</b>		ABERTO		<b>NORMA DE REFERÊNCIA</b>		NR-13, Portaria MTP Nº 4129, 20/11/2022	
<b>CHECK LIST</b>							
Nº NORMA	ITEM	TIPO DE INSPEÇÃO	SITUAÇÃO ENCONTRADA	RECOMENDAÇÃO	ESTÁ CONFORME?	EVIDÊNCIA FOTOGRÁFICA

<b>PAN AMERICAN SILVER</b> BRASIL		<b>RELATÓRIO DE INSPEÇÃO NR-13</b> <b>VASO DE PRESSÃO</b>		<b>Nº do Certificado:</b> 13-0126 <b>Empresa:</b> PAN AMERICAN SILVER Fazenda Itapicuru, s/n, Itapicuru, Jacobina - BA	
INSPECTOR	Fernando Wisniewski	DATA DA INSPEÇÃO	19/11/2024	VISÃO GERAL DO EQUIPAMENTO			
TAG	VASO-84583	ÁREA	PÁTIO REUTILIZÁVEIS

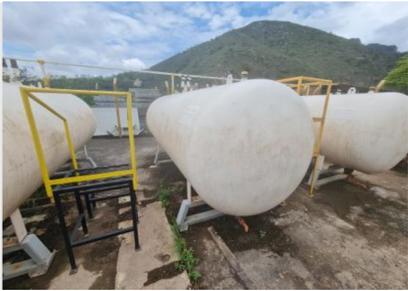
<b>PAN AMERICAN SILVER</b> BRASIL		<b>RELATÓRIO DE INSPEÇÃO NR-13</b> <b>VASO DE PRESSÃO</b>		<b>Nº do Certificado:</b>	<b>13-0126</b>
<b>INSPEÇÃO</b>		Fernando Wisniewski		<b>DATA DA INSPEÇÃO</b>		19/11/2024	
<b>TAG</b>		VASO-84583		<b>ÁREA</b>		PÁTIO REUTILIZÁVEIS	
<b>FLUIDO</b>		GLP		<b>CATEGORIA DO V.P.</b>		II	
<b>PODE MISTURA DE FLUIDOS?</b>		Não		<b>OPERAÇÃO DO V.P.</b>		Normal	
<b>TIPO DE AMBIENTE</b>		ABERTO		<b>NORMA DE REFERÊNCIA</b>		NR-13, Portaria MTP Nº 4129, 20/11/2022	
<b>VISÃO GERAL DO EQUIPAMENTO</b>

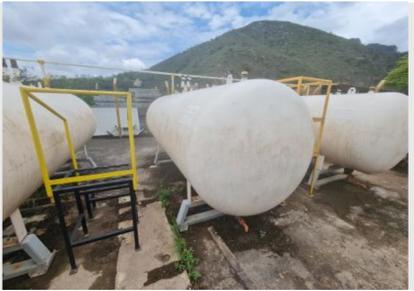
<b>PAN AMERICAN SILVER</b> BRASIL		<b>RELATÓRIO DE INSPEÇÃO NR-13</b> <b>VASO DE PRESSÃO</b>		<b>Nº do Certificado:</b> 13-0126	<b>Empresa:</b> PAN AMERICAN SILVER Fazenda Itapicuru, s/n, Itapicuru, Jacobina - BA
<b>INSPETOR</b>	Fernando Wisniewski	<b>DATA DA INSPEÇÃO</b>	19/11/2024		<b>VISÃO GERAL DO EQUIPAMENTO</b>		
<b>TAG</b>	VASO-84583	<b>ÁREA</b>	PÁTIO REUTILIZÁVEIS
