| <div><div><div>A Engenharia das NRs</div></div><div><div><div>BRASIL</div></div></div></div> | | RELATÓRIO DE INSPEÇÃO NR-13<br>VASO DE PRESSÃO | | Nº do Certificado: 13-0125 | | |
| | | | | Empresa: PAN AMERICAN SILVER<br>Fazenda Itapicuru, s/n, Itapicuru,<br>Jacobina - BA | | |
| INSPETOR | Fernando Wisniewski | DATA DA INSPEÇÃO | 19/11/2024 | VISÃO GERAL DO EQUIPAMENTO | | |
| TAG | VASO-84585 | ÁREA | PÁTIO REUTILIZÁVEIS | | | |

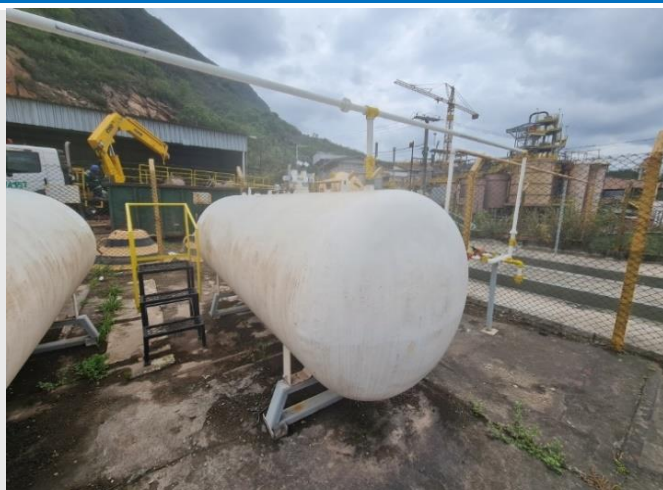
| <div><div><div>A Engenharia das NRs</div></div><div><div><div>BRASIL</div></div></div></div> | | RELATÓRIO DE INSPEÇÃO NR-13<br>VASO DE PRESSÃO | | Nº do Certificado: 13-0125 | | |
|---|---|---|---|---|---|---|
| FLUIDO | GLP | CATEGORIA DO V.P. | II | | | |

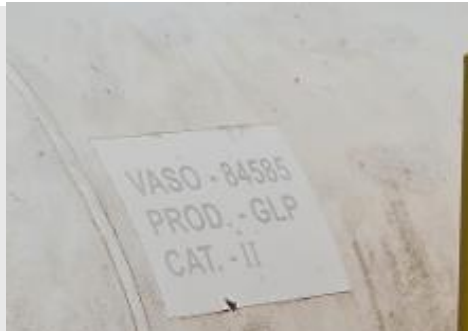
| <div><div><div>A Engenharia das NRs</div></div><div><div><div>BRASIL</div></div></div></div> | | RELATÓRIO DE INSPEÇÃO NR-13<br>VASO DE PRESSÃO | | Nº do Certificado: 13-0125 | | |
|---|---|---|---|---|---|---|
| 13.5.1.3 | IDENTIFICAÇÃO DE TAG | EXTERNO | Foi evidenciado que o equipamento possui identificação de TAG. | Nada consta. | SIM | |

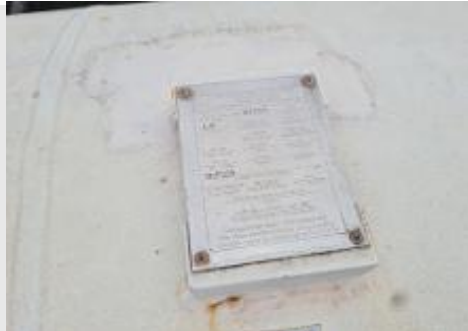
| <div><div><div>A Engenharia das NRs</div></div><div><div><div>BRASIL</div></div></div></div> | | RELATÓRIO DE INSPEÇÃO NR-13<br>VASO DE PRESSÃO | | Nº do Certificado: 13-0125 | | |
|---|---|---|---|---|---|---|
| 13.5.1.3 | PLAQUETA | EXTERNO | Foi evidenciado que o equipamento possui plaqueta. | Nada consta. | SIM | |

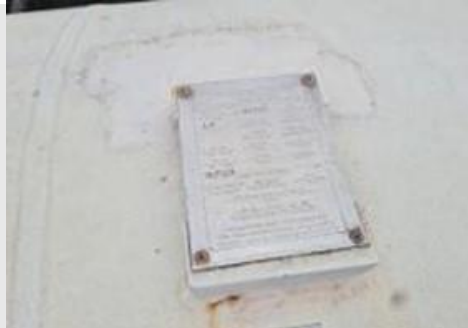
| <div><div><div>A Engenharia das NRs</div></div><div><div><div>BRASIL</div></div></div></div> | | RELATÓRIO DE INSPEÇÃO NR-13<br>VASO DE PRESSÃO | | Nº do Certificado: 13-0125 | | |
|---|---|---|---|---|---|---|
| 13.5.1.3 | IDENTIFICAÇÃO DE FABRICANTE | EXTERNO | Foi evidenciado que o equipamento possui identificação de fabricante. | Nada consta. | SIM | |

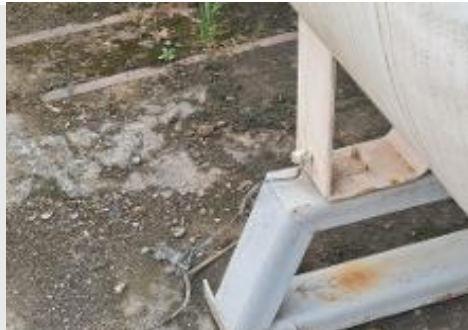
| <div><div><div>A Engenharia das NRs</div></div><div><div><div>BRASIL</div></div></div></div> | | RELATÓRIO DE INSPEÇÃO NR-13<br>VASO DE PRESSÃO | | Nº do Certificado: 13-0125 | | |
|---|---|---|---|---|---|---|
| 13.6.1.2 | ATERRAMENTO ESTÁTICO | EXTERNO | Foi evidenciado que o equipamento possui aterramento estático. | Nada consta. | SIM | |

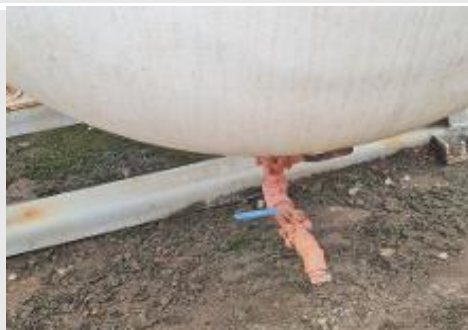
| <div><div><div>A Engenharia das NRs</div></div><div><div><div>BRASIL</div></div></div></div> | | RELATÓRIO DE INSPEÇÃO NR-13<br>VASO DE PRESSÃO | | Nº do Certificado: 13-0125 | | |
|---|---|---|---|---|---|---|
| 13.5.2.1 | ACESSO À B.V., PI E PSV DE MODO SEGURO | EXTERNO | Foi evidenciado que o acesso à B.V,PI E PSV encontra-se seguro | Nada consta. | SIM | |

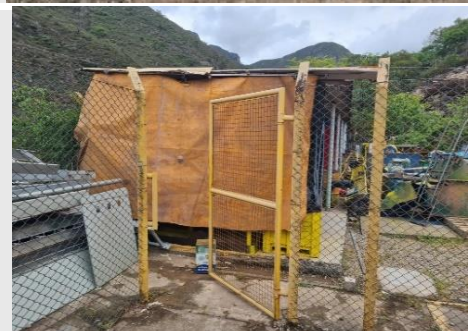
| <div><div><div>A Engenharia das NRs</div></div><div><div><div>BRASIL</div></div></div></div> | | RELATÓRIO DE INSPEÇÃO NR-13<br>VASO DE PRESSÃO | | Nº do Certificado: 13-0125 | | |
|---|---|---|---|---|---|---|
| 13.5.2.2 a) | 2 SAÍDAS DO AMBIENTE | EXTERNO | Foi evidenciado que o ambiente possui 2 saídas. | Nada consta. | SIM | |

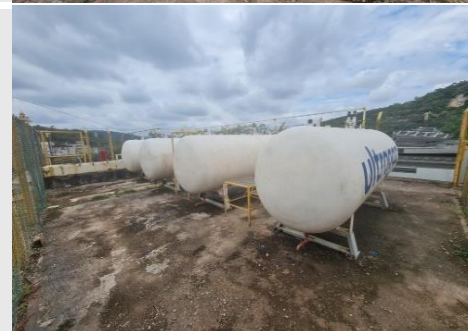
| <div><div><div>A Engenharia das NRs</div></div><div><div><div>BRASIL</div></div></div></div> | | RELATÓRIO DE INSPEÇÃO NR-13<br>VASO DE PRESSÃO | | Nº do Certificado: 13-0125 | | |
|---|---|---|---|---|---|---|
| 13.5.2.2 b) | ACESSO SEGURO | EXTERNO | Foi evidenciado que o acesso e guarda corpos encontram-se em bom estado de conservação. | Nada consta. | SIM | |

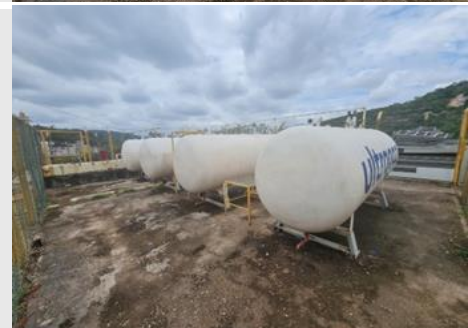
| <div><div><div>A Engenharia das NRs</div></div><div><div><div>BRASIL</div></div></div></div> | | RELATÓRIO DE INSPEÇÃO NR-13<br>VASO DE PRESSÃO | | Nº do Certificado: 13-0125 | | |
|---|---|---|---|---|---|---|
| 13.5.2.2 d) | ILUMINAÇÃO | EXTERNO | Foi evidenciado que o ambiente não possui iluminação. | Necessário instalar iluminação do ambiente. | NÃO | |

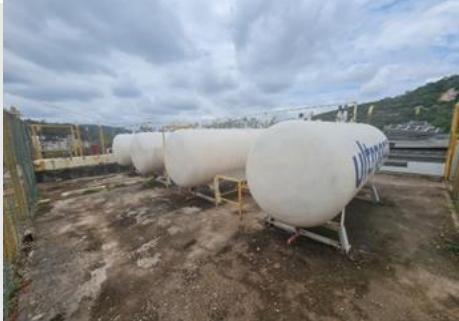
| 13.5.2.2 e) | ILUMINAÇÃO DE EMERGÊNCIA | EXTERNO | Foi evidenciado que o ambiente não possui iluminação de emergência. | Necessário instalar iluminação de emergência do ambiente. | NÃO | |

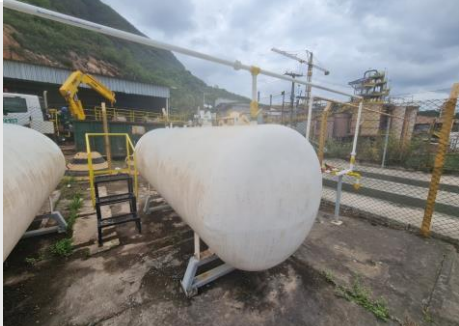
| 13.5.2.2 c) | ENTRADAS DE AR | EXTERNO | Foi evidenciado que o ambiente possui entradas de ar. | Nada consta. | SIM | |

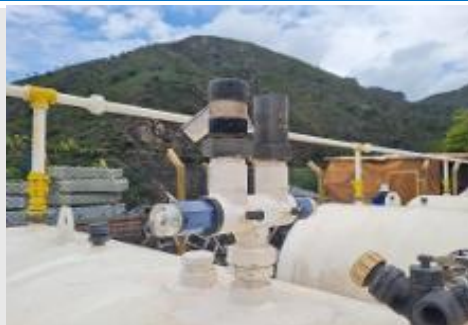
| 13.5.1.2 a) | PSV INSTALADA | EXTERNO | Foi evidenciado que o equipamento possui PSV instalada. | Nada consta. | SIM | |

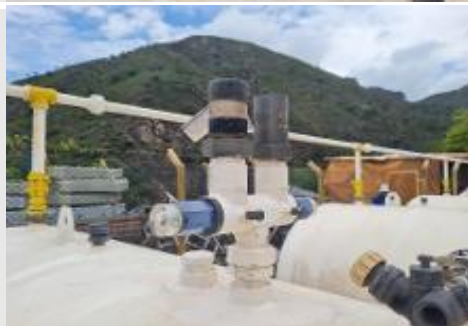
| 13.5.1.2 a) | LOCAL DE INSTALAÇÃO DA PSV | EXTERNO | Foi evidenciado que a válvula de segurança encontra-se instalado no VP. | Nada consta. | SIM | |

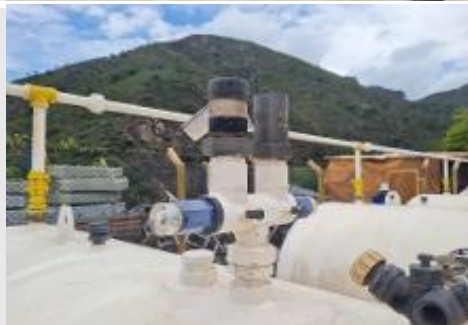
| 13.1.1 | OPERAÇÃO DA PSV | EXTERNO | Foi verificado que a válvula de segurança está operando normalmente. | Nada consta. | SIM | |

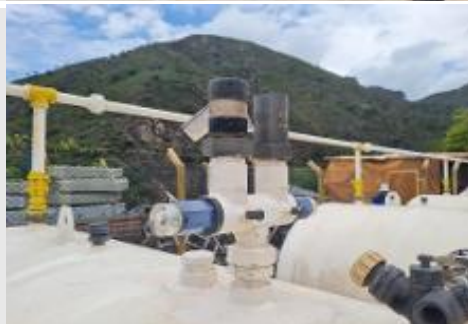
| INSPEÇÃO | ESTADO DE CONSERVAÇÃO | EXTERNO | Foi verificado que a válvula de segurança encontra-se em bom estado de conservação. | Nada consta. | SIM | |

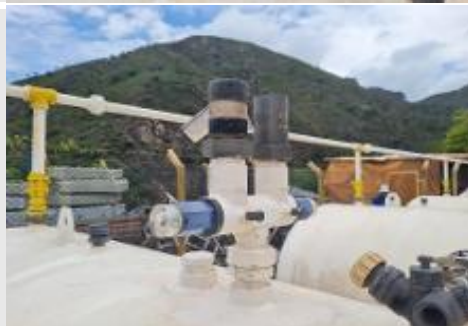
| 13.5.2.2 b) | ACESSO FÁCIL E SEGURO À PSV | EXTERNO | Foi evidenciado que o equipamento possui acesso fácil e seguro à PSV. | Nada consta. | SIM | |

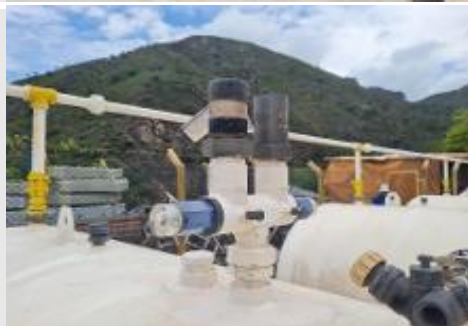
| 13.3.1 c) | BLOQUEIO SOBRE A PSV | EXTERNO | Foi evidenciado que não há bloqueios sobre a válvula de segurança. | Nada consta. | SIM | |

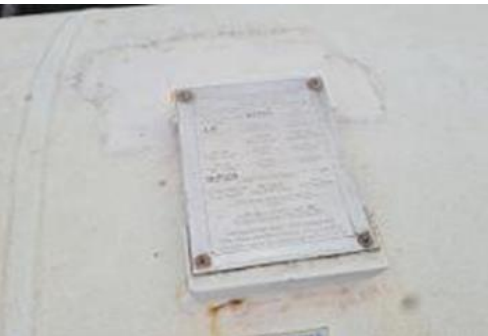
| INSPEÇÃO | VAZÃO DO SISTEMA | EXTERNO | Foi evidenciado que o equipamento possui identificação de vazão do sistema. | Nada consta. | SIM | |

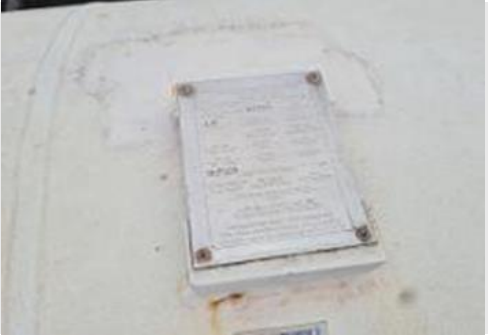
| 13.3.1 a) | PRESSÃO DE CALIBRAÇÃO ACIMA DA PMTA | EXTERNO | Foi evidenciado que a válvula de segurança possui pressão de calibração abaixo da PMTA. | Nada consta. | SIM | |

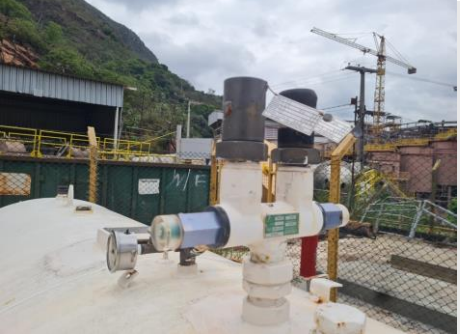
| 13.4.1.5 f) | SELO DE CALIBRAÇÃO | EXTERNO | Foi evidenciado que a válvula de segurança possui selo de calibração. | Nada consta. | SIM | |

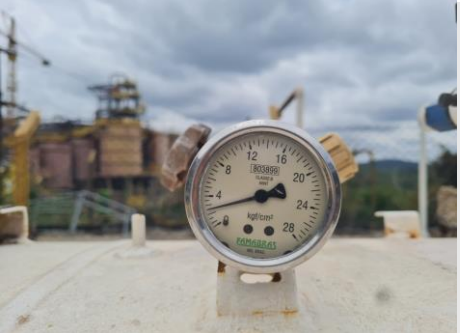
| 13.5.1.2 d) | MANÔMETRO INSTALADO | EXTERNO | Foi evidenciado que o equipamento possui manômetro instalado. | Nada consta. | SIM | |

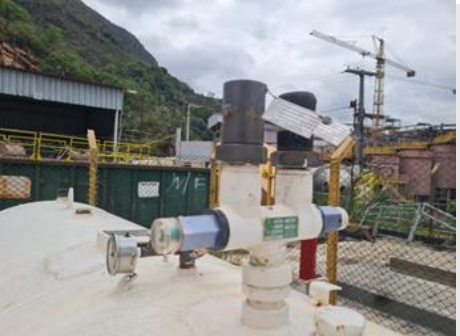
| 13.5.1.2 d) | LOCAL DE INSTALAÇÃO DO MANÔMETRO | EXTERNO | Foi evidenciado que o manômetro encontra-se instalado no VP. | Nada consta. | SIM | |

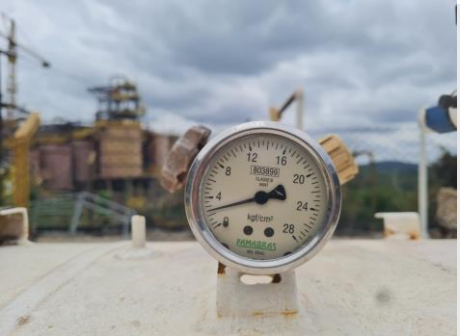
| 13.5.1.2 d) | OPERAÇÃO E CONSERVAÇÃO | EXTERNO | Foi evidenciado que o manômetro encontra-se em bom estado de operação e conservação. | Nada consta. | SIM | |

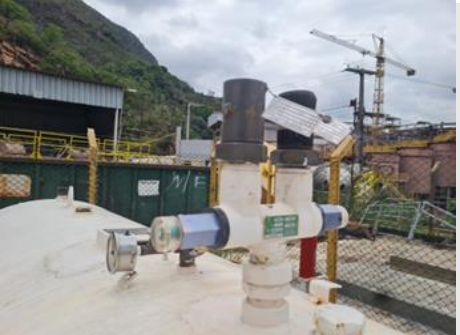
| 13.5.2.2 b) | ACESSO FÁCIL E SEGURO AO MANÔMETRO | EXTERNO | Foi evidenciado que o equipamento possui acesso fácil e seguro ao manômetro. | Nada consta. | SIM | |
