BRASIL		RELATÓRIO DE INSPEÇÃO NR-13 VASO DE PRESSÃO		Nº do Certificado:	13-0124
						Empresa:	PAN AMERICAN SILVER Fazenda Itapicuru, s/n, Itapicuru, Jacobina - BA
INSPEÇÃO	Fernando Wisniewski	DATA DA INSPEÇÃO	19/11/2024	VISÃO GERAL DO EQUIPAMENTO			
TAG	VASO-132112	ÁREA	FUNDIÇÃO

FLUIDO	GLP	CATEGORIA DO V.P.	III				
PODE MISTURA DE FLUIDOS?	Não	OPERAÇÃO DO V.P.	Normal				
TIPO DE AMBIENTE	ABERTO	NORMA DE REFERÊNCIA	NR-13, Portaria MTP Nº 4129, 20/11/2022				
CHECK LIST							
Nº NORMA	ITEM	TIPO DE INSPEÇÃO	SITUAÇÃO ENCONTRADA	RECOMENDAÇÃO	ESTÁ CONFORME?	EVIDÊNCIA FOTOGRÁFICA

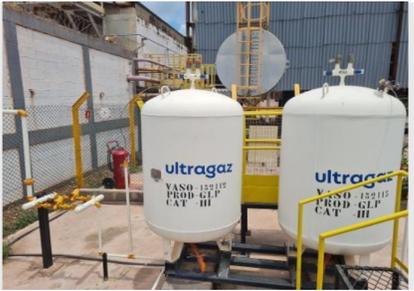
BRASIL		RELATÓRIO DE INSPEÇÃO NR-13 VASO DE PRESSÃO		Nº do Certificado:	13-0124
INSPEÇÃO		Fernando Wisniewski		DATA DA INSPEÇÃO		19/11/2024	
TAG		VASO-132112		ÁREA		FUNDIÇÃO	
FLUIDO		GLP		CATEGORIA DO V.P.		III	
PODE MISTURA DE FLUIDOS?		Não		OPERAÇÃO DO V.P.		Normal	
TIPO DE AMBIENTE		ABERTO		NORMA DE REFERÊNCIA		NR-13, Portaria MTP Nº 4129, 20/11/2022	
VISÃO GERAL DO EQUIPAMENTO

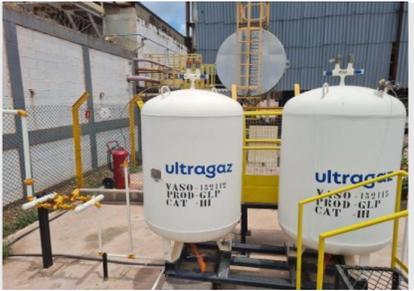
BRASIL		RELATÓRIO DE INSPEÇÃO NR-13 VASO DE PRESSÃO		Nº do Certificado:	13-0124
INSPEÇÃO		Fernando Wisniewski		DATA DA INSPEÇÃO		19/11/2024	
TAG		VASO-132112		ÁREA		FUNDIÇÃO	
FLUIDO		GLP		CATEGORIA DO V.P.		III	
PODE MISTURA DE FLUIDOS?		Não		OPERAÇÃO DO V.P.		Normal	
TIPO DE AMBIENTE		ABERTO		NORMA DE REFERÊNCIA		NR-13, Portaria MTP Nº 4129, 20/11/2022	
VISÃO GERAL DO EQUIPAMENTO

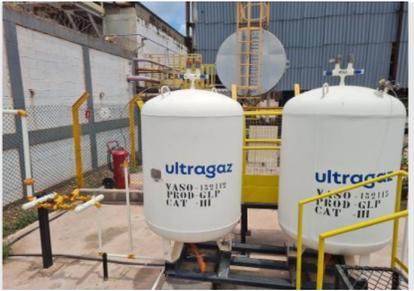
BRASIL		RELATÓRIO DE INSPEÇÃO NR-13 VASO DE PRESSÃO		Nº do Certificado: 13-0124	PAN AMERICAN SILVER Fazenda Itapicuru, s/n, Itapicuru, Jacobina - BA	
INSPEÇÃO	Fernando Wisniewski	DATA DA INSPEÇÃO	19/11/2024	VISÃO GERAL DO EQUIPAMENTO				
TAG	VASO-132112	ÁREA	FUNDIÇÃO
