| <b>RELATÓRIO DE INSPEÇÃO<br/>NR-13</b> | | Relatório 13-0188 | Página 1 |

# INSPEÇÃO DE INTEGRIDADE CONFORME NR-13

## RUMO - SÃO SIMÃO

## CP - TERM - 01 SEPARADOR AR/ÓLEO

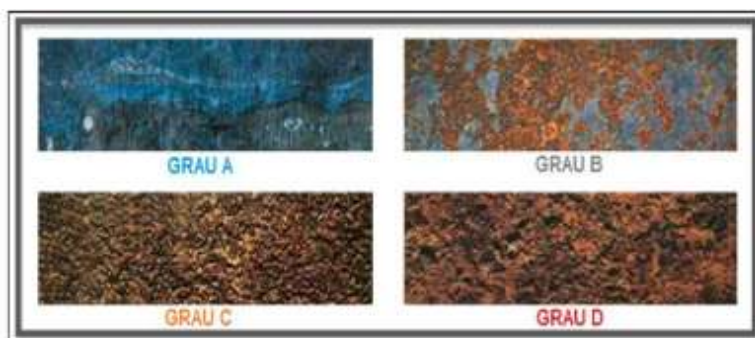
## 6.0 TABELA DE GRAU DE CORROSÃO

- **Grau A** – Superfície de aço com a carepa de laminação praticamente intacta em toda a superfície e sem corrosão. Representa a superfície de aço recentemente laminada, (limpeza periódica).
- **Grau B** – Superfície de aço com princípio de corrosão, quando a carepa de laminação começa a desprender-se, (tratamento e pintura).
- **Grau C** – Superfície de aço onde a carepa de laminação foi eliminada pela corrosão ou poderá ser removida por raspagem ou jateamento, desde que não tenha formado ainda cavidades muito visíveis (pites) em grande escala, (aprovada com ressalvas).
- **Grau D** – Superfície de aço onde a carepa de laminação foi eliminada pela corrosão com formação de cavidades visíveis em grande escala, (situação reprovada).

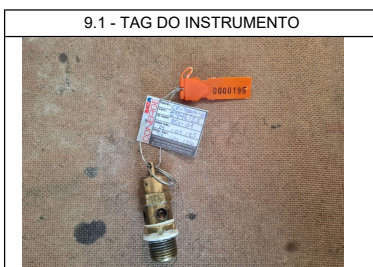
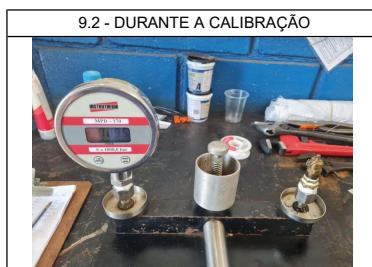
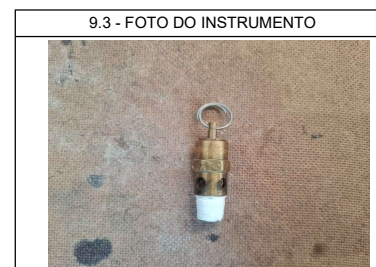
### 9 - EVIDÊNCIA TÉCNICA:

| Padrão (VC)<br>(Kgf/cm²) | Leitura 1<br>(Kgf/cm²) | Leitura 2<br>(Kgf/cm²) | Leitura 3<br>(Kgf/cm²) | Média | Tendência | Incerteza | Tendência + U95 |
|---|---|---|---|---|---|---|---|
| 15,00 | 13,70 | 13,70 | 13,75 | 13,72 | -1,283333333 | 0.07544 | 1.35877 |

Pior tendência = 1.28333 kgf/cm²  
Pior incerteza (U95) = 0.07544 kgf/cm²; Veff = 2; K = 4.52656  
Pior |tendência+U95| = 1.35877 kgf/cm²

| CONDIÇÕES: | 000-Condições Normais | LAUDO FINAL: | APROVADO |
