| RELATÓRIO DE INSPEÇÃO<br>NR-13 | | Relatório 13-0191 | Página 1 |

# INSPEÇÃO DE INTEGRIDADE CONFORME NR-13

## RUMO - SÃO SIMÃO

## CP - TERM - 04 COMPRESSOR DE AR

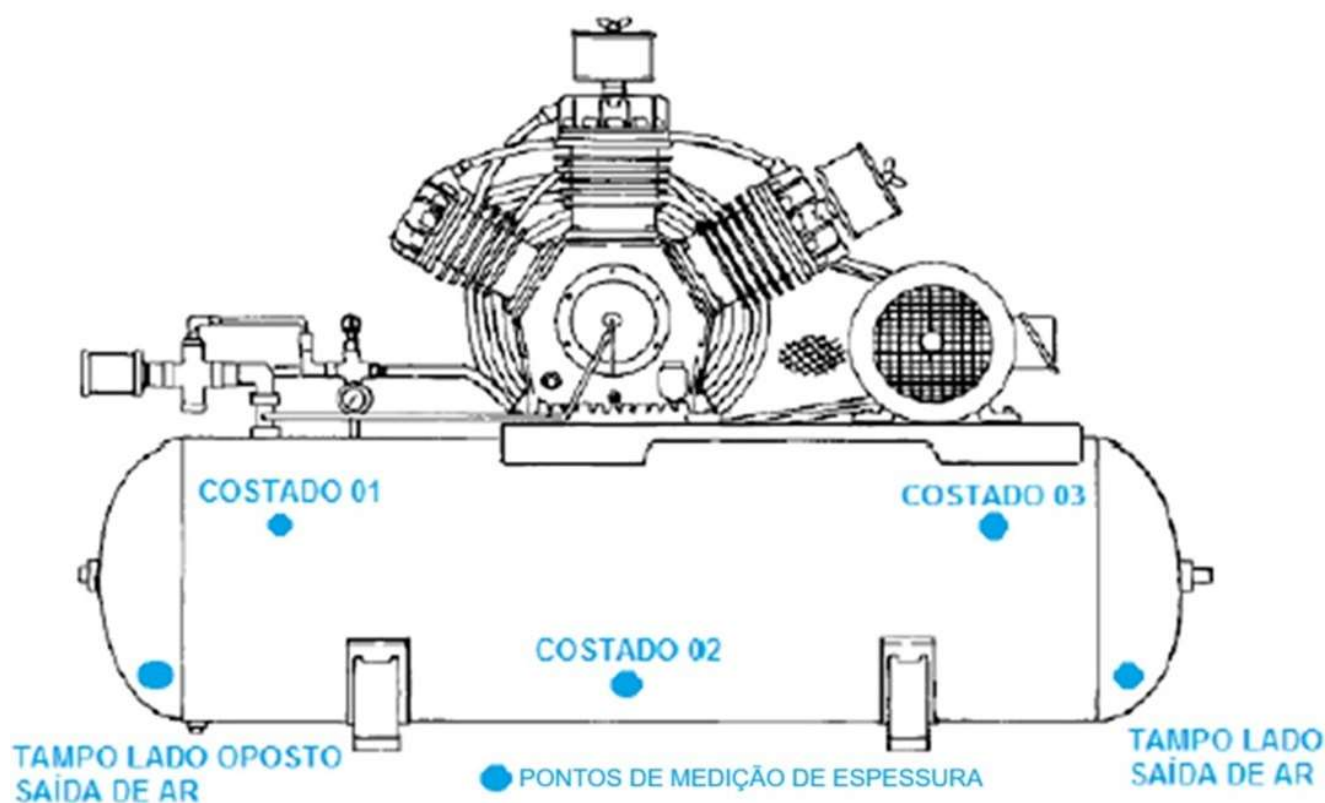
**CROQUI DO ENSAIO**

| PONTO MEDIDO | POSIÇÃO | | | | | ESPESSURA DE CALIBRAÇÃO (mm) | ESPESSURA ATUAL (mm) | ESPESSURA NOMINAL (mm) | ESPESSURA MÍNIMA (mm) | REDUÇÃO (mm) |
| TAMPO DIREITO | 5,06 | 5,08 | 5,05 | 5,07 | - | 6,00 | 5,05 | 5,00 | 3,78 | - |
| COSTADO 01 | 4,98 | 4,47 | 4,46 | 4,46 | - | 6,00 | 4,46 | 5,00 | 4,63 | 0,54 |
| COSTADO 02 | 4,40 | 4,47 | 5,02 | 4,48 | - | 6,00 | 4,40 | 5,00 | 4,63 | 0,60 |
| COSTADO 03 | 4,99 | 5,00 | 4,95 | 4,99 | - | 6,00 | 4,95 | 5,00 | 4,63 | 0,05 |
| TAMPO ESQUERDO | 5,04 | 4,96 | 5,05 | 5,01 | - | 6,00 | 4,96 | 5,00 | 3,78 | 0,04 |
