| RELATÓRIO DE INSPEÇÃO<br>NR-13 | | Relatório 13-0184 | Página 1 |

# INSPEÇÃO DE INTEGRIDADE CONFORME NR-13

## RUMO - SÃO SIMÃO

## VP - TERM - 01 PULMÃO DE AR COMPRIMIDO

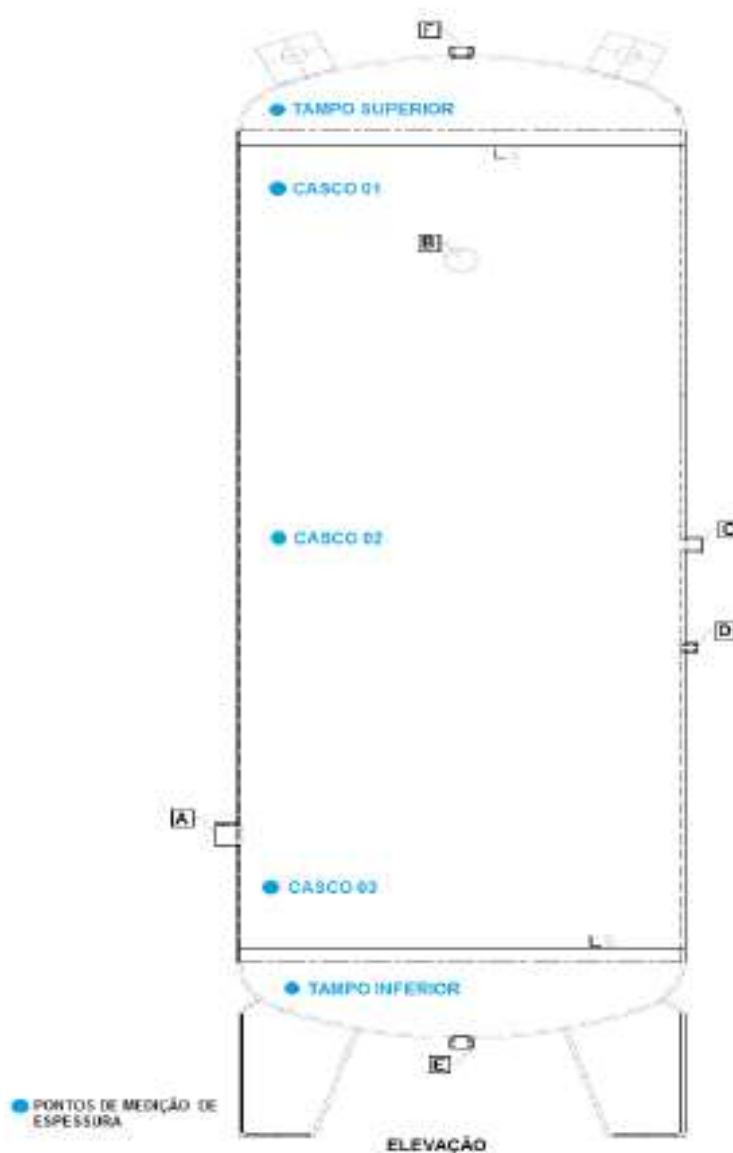
**CROQUI DO ENSAIO**

| PONTO MEDIDO | POSIÇÃO | | | | | ESPESSURA DE CALIBRAÇÃO (mm) | ESPESSURA ATUAL (mm) | ESPESSURA NOMINAL (mm) | ESPESSURA MÍNIMA (mm) | REDUÇÃO (mm) |
|---|---|---|---|---|---|---|---|---|---|---|
| TAMPO DIREITO | 7,70 | 7,46 | 8,22 | 8,30 | - | 10,00 | 7,46 | 8,00 | 7,50 | 0,54 |
| COSTADO 01 | 8,58 | 8,57 | 8,54 | 8,60 | - | 10,00 | 8,54 | 8,00 | 7,50 | - |
| COSTADO 02 | 8,70 | 8,70 | 8,77 | 8,65 | - | 10,00 | 8,65 | 8,00 | 7,50 | - |
| COSTADO 03 | 7,90 | - | - | - | - | 10,00 | 7,90 | 8,00 | 7,50 | 0,10 |
| TAMPO ESQUERDO | 7,70 | - | - | - | - | 10,00 | 7,70 | 8,00 | 7,50 | 0,30 |
