<p align="center">RUMO - SÃO SIMÃO</p>	
<p align="center">RELATÓRIO DE INSPEÇÃO NR-13</p>		<p>Relatório 13-0185</p>	<p>Página 1</p>
		<p>Obra 2507</p>	<p>Revisão 0</p>

INSPEÇÃO DE INTEGRIDADE CONFORME NR-13

RUMO - SÃO SIMÃO

VP - TERM - 02 PULMÃO DE AR COMPRIMIDO

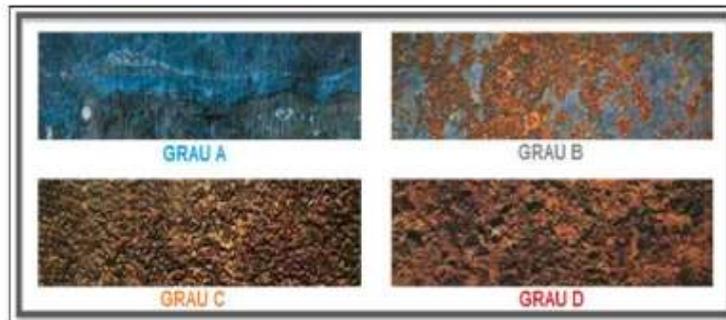
6.0 TABELA DE GRAU DE CORROSÃO

- **Grau A** – Superfície de aço com a carepa de laminação praticamente intacta em toda a superfície e sem corrosão. Representa a superfície de aço recentemente laminada, (limpeza periódica).
- **Grau B** – Superfície de aço com princípio de corrosão, quando a carepa de laminação começa a desprender-se, (tratamento e pintura).
- **Grau C** – Superfície de aço onde a carepa de laminação foi eliminada pela corrosão ou poderá ser removida por raspagem ou jateamento, desde que não tenha formado ainda cavidades muito visíveis (pites) em grande escala, (aprovada com ressalvas).
- **Grau D** – Superfície de aço onde a carepa de laminação foi eliminada pela corrosão com formação de cavidades visíveis em grande escala, (situação reprovada).

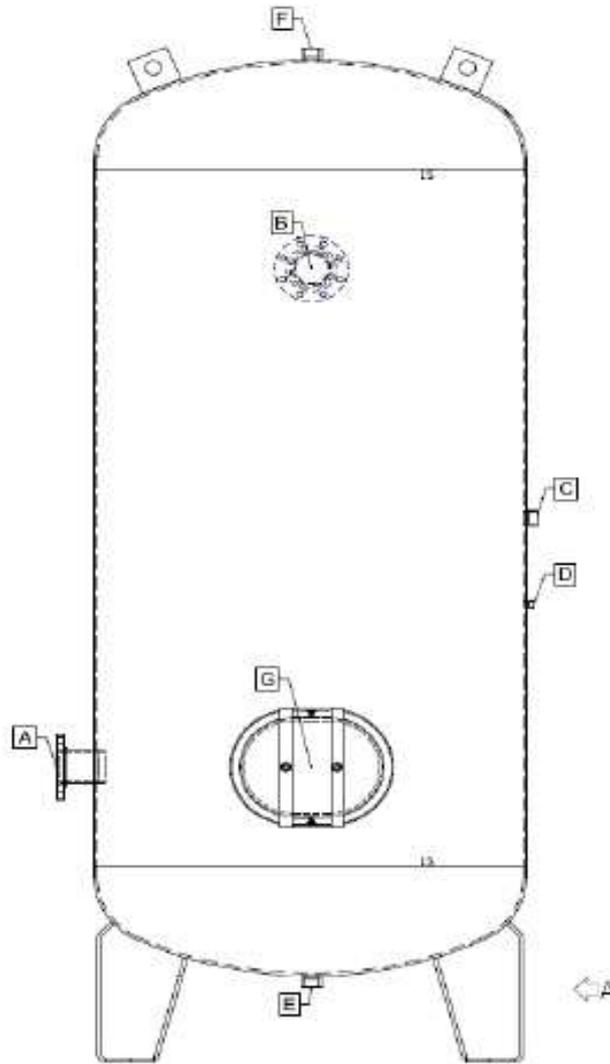
CROQUI

CLIENTE:	RUMO	OBRA:	2507
TAG:	VP-TERM-02	DESCRIÇÃO:	PULMÃO DE AR COMPRIMIDO
EXECUTANTE:	Fernando Wisniewski Junior	DATA EXECUÇÃO:	21/01/2025

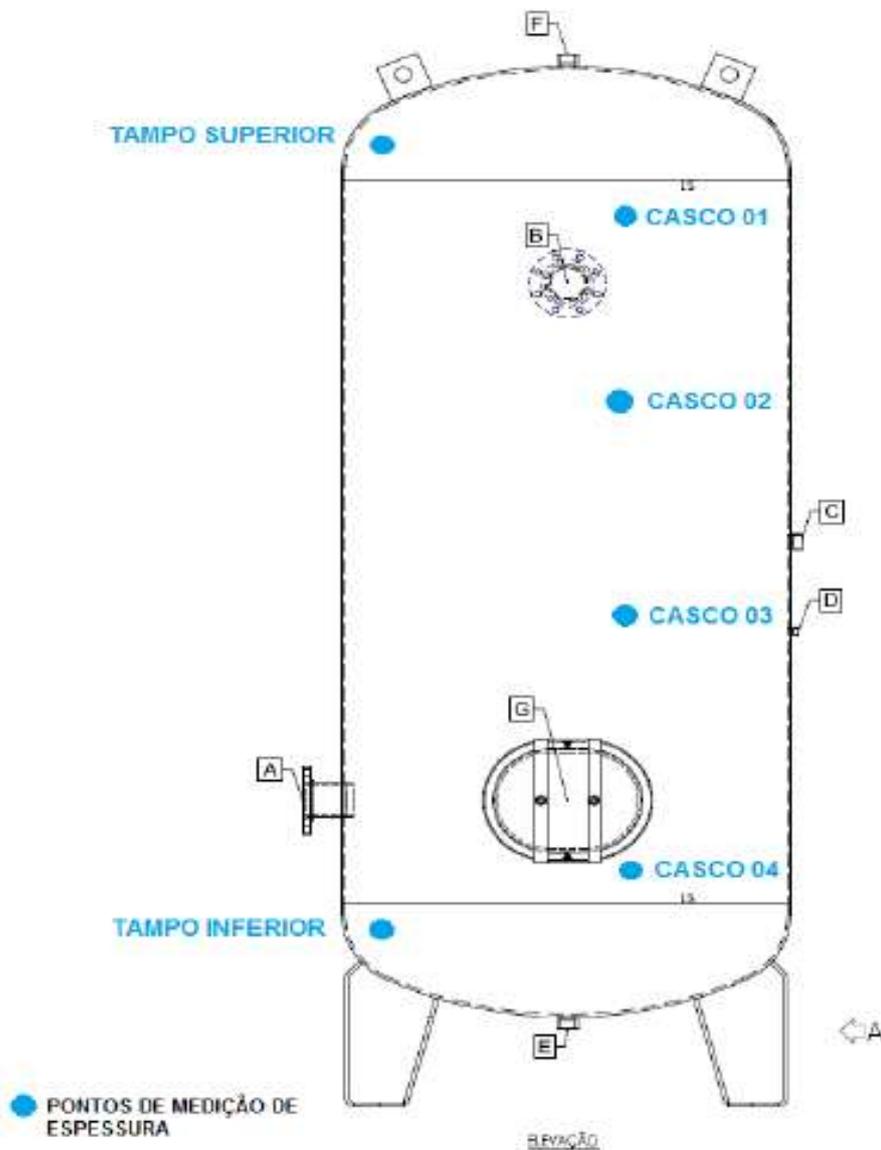
CROQUI DO ENSAIO

PONTO MEDIDO	POSIÇÃO					ESPESSURA DE CALIBRAÇÃO (mm)	ESPESSURA ATUAL (mm)	ESPESSURA NOMINAL (mm)	ESPESSURA MÍNIMA (mm)	REDUÇÃO (mm)
	0°	90°	180°	270°	CENTRO					
TAMPO DIREITO	9,31	9,32	9,21	9,04	-	10,00	9,04	9,50	9,10	0,46
COSTADO 01	9,50	9,49	9,49	9,47	-	10,00	9,47	9,50	9,10	0,03
COSTADO 02	9,62	9,58	9,57	9,57	-	10,00	9,57	9,50	9,10	-
COSTADO 03	9,60	-	-	-	-	10,00	9,60	9,50	9,10	-
TAMPO ESQUERDO	9,47	-	-	-	-	10,00	9,47	9,50	9,10	0,03

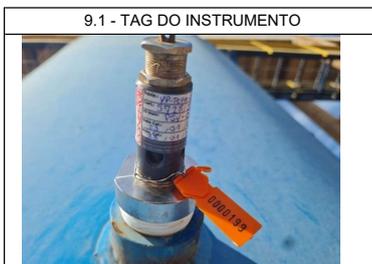
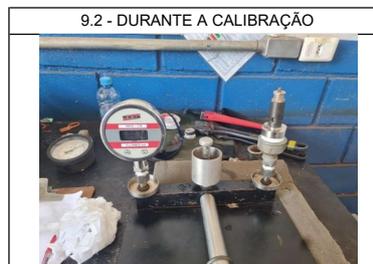
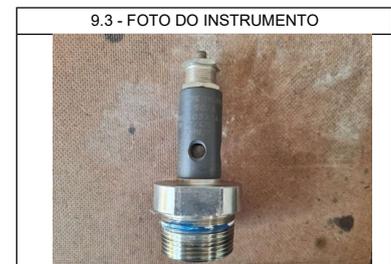
9 - EVIDÊNCIA TÉCNICA:

Padrão (VC) (Kgf/cm ²)	Leitura 1 (Kgf/cm ²)	Leitura 2 (Kgf/cm ²)	Leitura 3 (Kgf/cm ²)	Média	Tendência	Incerteza	Tendência + U95
-	-	-	-	-	-	(U95)	-
11,00	9,40	9,45	9,42	9,42	-1,576666667	0,06577	1,64244
