| <div><div>CONERGE</div><div>A Engenharia das NRs</div></div> | | RELATÓRIO DE ENSAIO<br>POR LÍQUIDO PENETRANTE | | | <div></div> | |
| CLIENTE: CLI | | LOCALIZAÇÃO: SANTOS/SP | | | | |
| TAG: CN3 | | OBRA: 2524 | | | | |
| DESCRIÇÃO: CARREGADOR DE NAVIOS | | Nº RELATÓRIO 29-0063 | | | | |

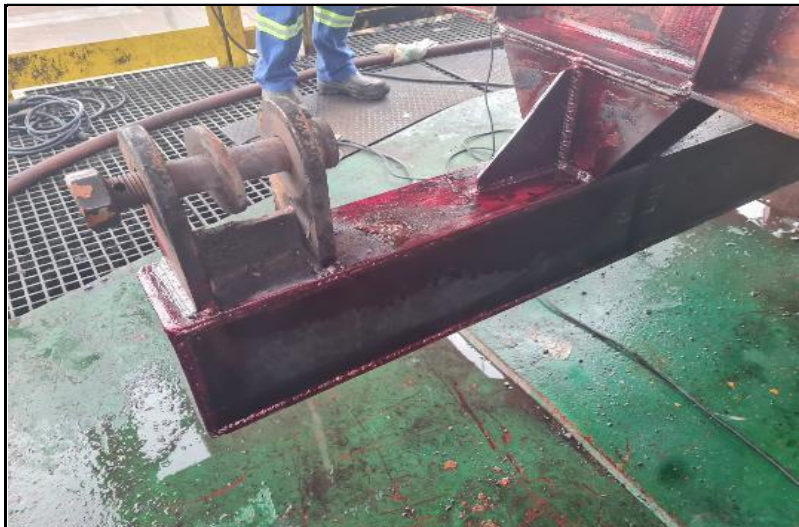
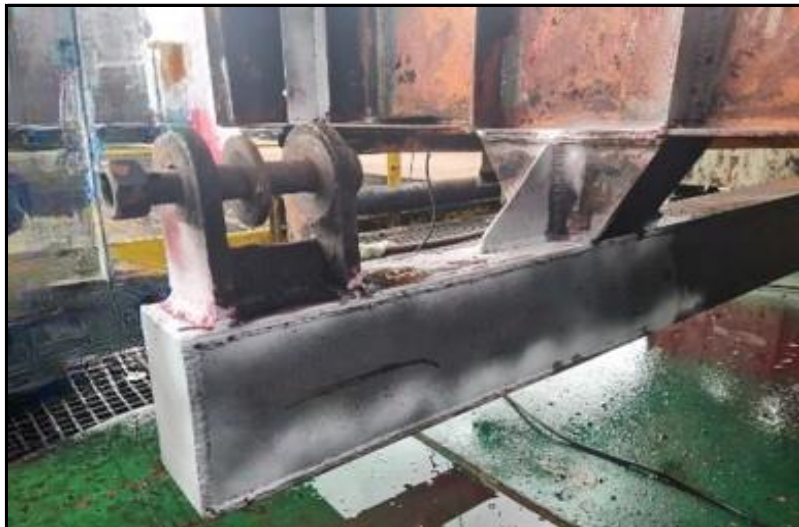
| ACIONAMENTO EXTERNO LADO COFCO | ACABAMENTO | ND | - | - | X | |

| <div><div><div>ACIONAMENTO EXTERNO LADO COFCO - LP</div></div><div><div>ACIONAMENTO EXTERNO LADO COFCO - REVELADOR</div></div><div><div>ACIONAMENTO EXTERNO LADO COPERSTOCAR - LP</div></div><div><div>ACIONAMENTO EXTERNO LADO COPERSTOCAR - REVELADOR</div></div><div><div>ACIONAMENTO EXTERNO LADO MAR - LP</div></div><div><div>ACIONAMENTO EXTERNO LADO MAR - REVELADOR</div></div></div> | | | | |

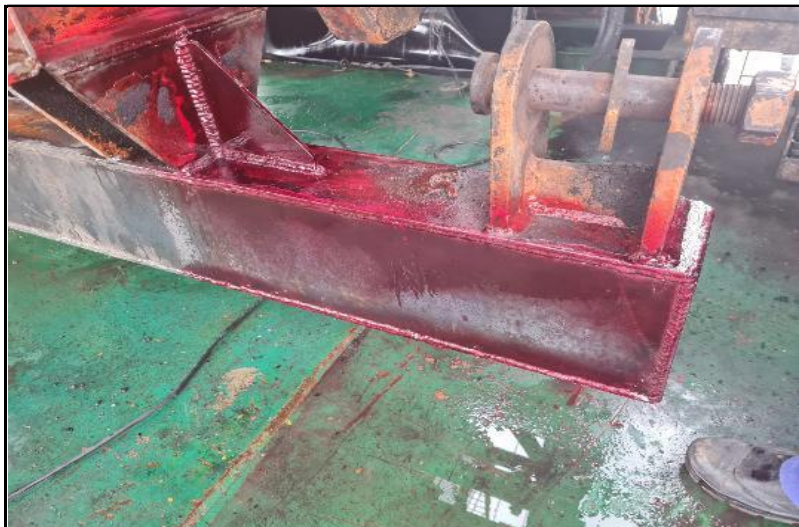
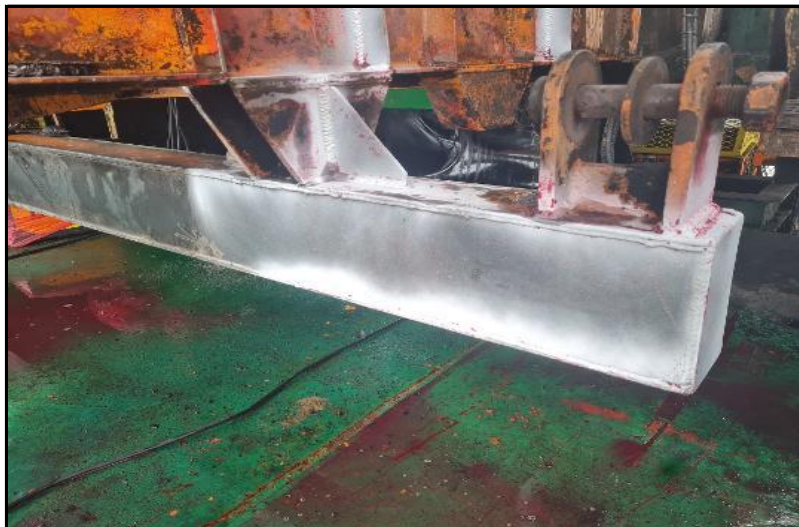
| ACIONAMENTO EXTERNO LADO COPERUCAR | ACABAMENTO | ND | - | - | X | |

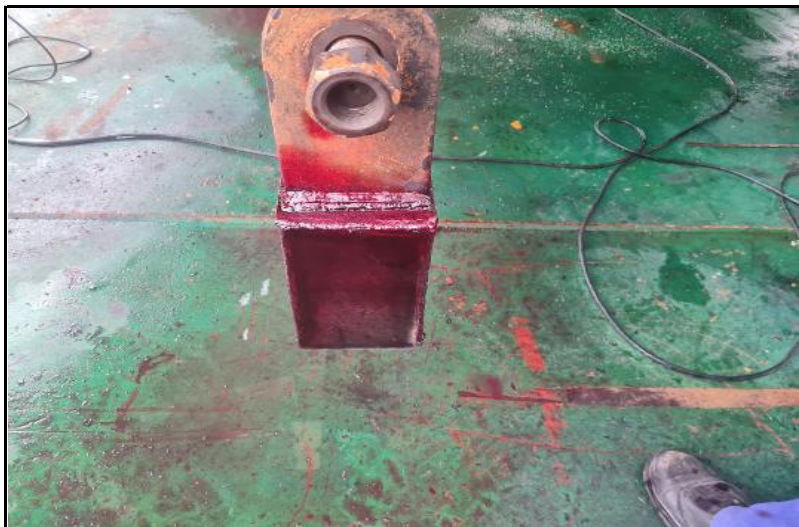
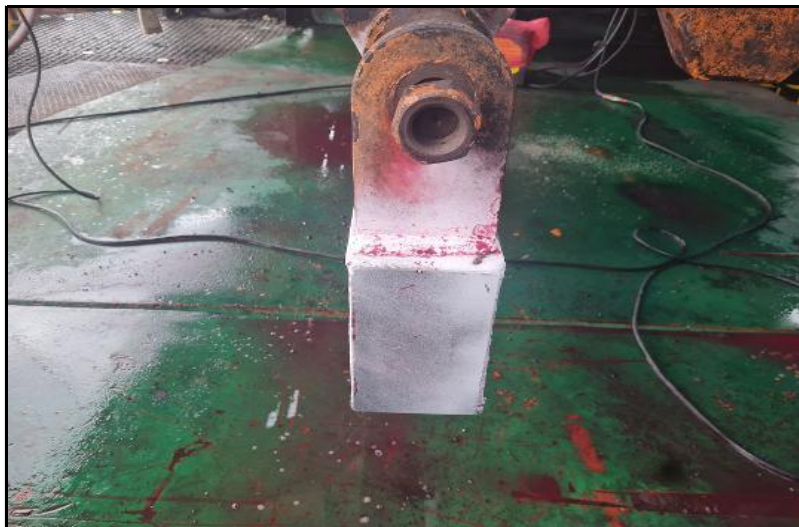
| ACIONAMENTO EXTERNO LADO MAR | ACABAMENTO | ND | - | - | X | |

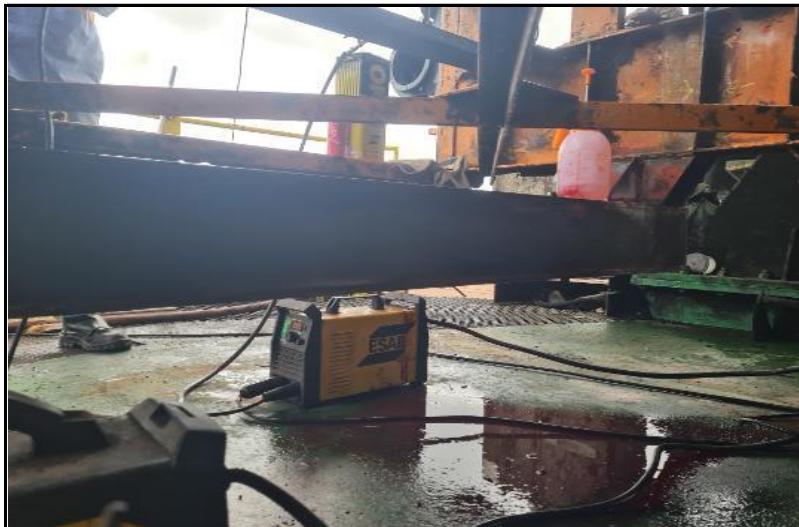
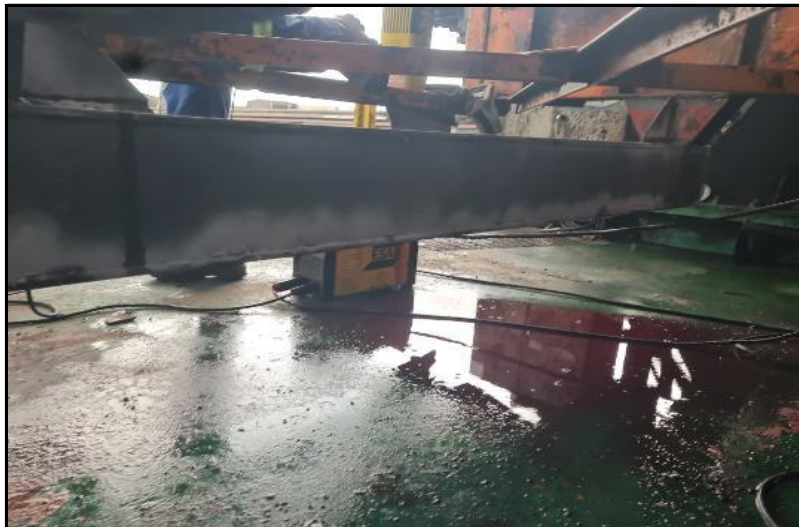
| FECHAMENTO MEIO DA VIGA LADO COFCO | ACABAMENTO | ND | - | - | X | |

| <div><div><div>FECHAMENTO MEIO DA VIGA LADO COFCO - LP</div></div><div><div>FECHAMENTO MEIO DA VIGA LADO COFCO - REVELADOR</div></div><div><div>FECHAMENTO MEIO DA VIGA LADO COPERSUCAR - LP</div></div><div><div>FECHAMENTO MEIO DA VIGA LADO COPERSUCAR - REVELADOR</div></div><div><div>OPOSTO ACIONAMENTO EXTERNO LADO COFCO - LP</div></div><div><div>OPOSTO ACIONAMENTO EXTERNO LADO COFCO - REVELADOR</div></div></div> | | | |

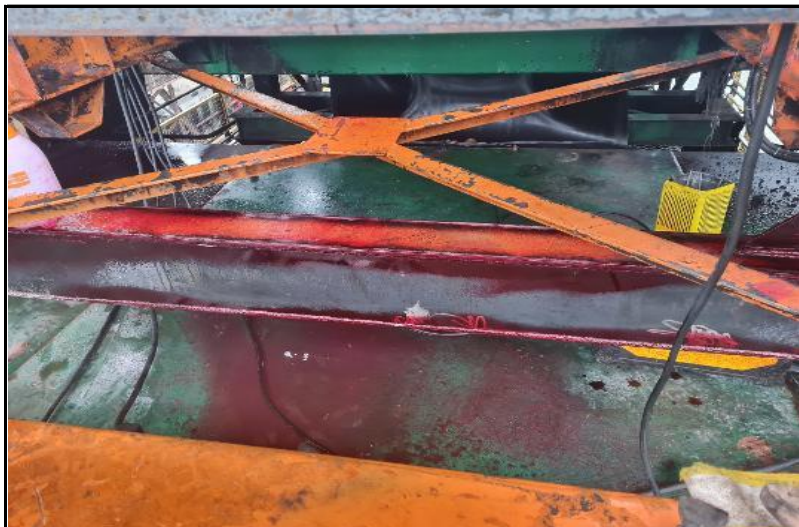
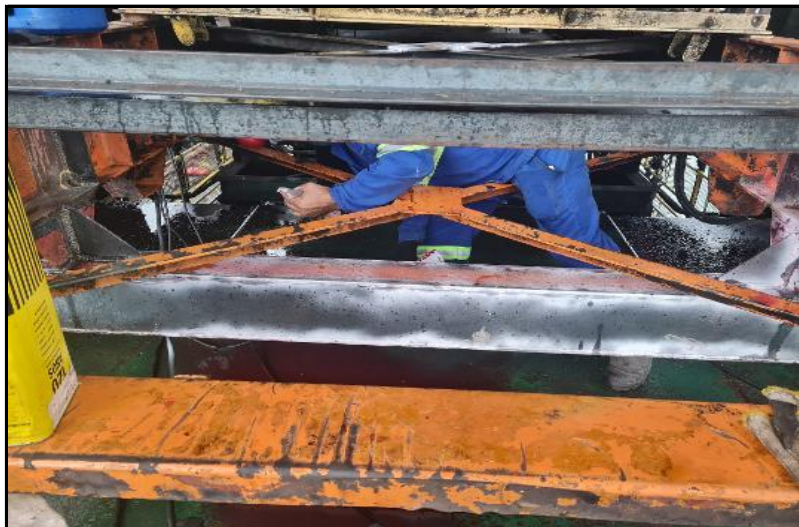
| FECHAMENTO MEIO DA VIGA LADO COPERUCAR | ACABAMENTO | ND | - | - | X | |

| FECHAMENTO MEIO DA VIGA LADO COPSUCAR | ACABAMENTO | ND | - | - | X | | | | | |

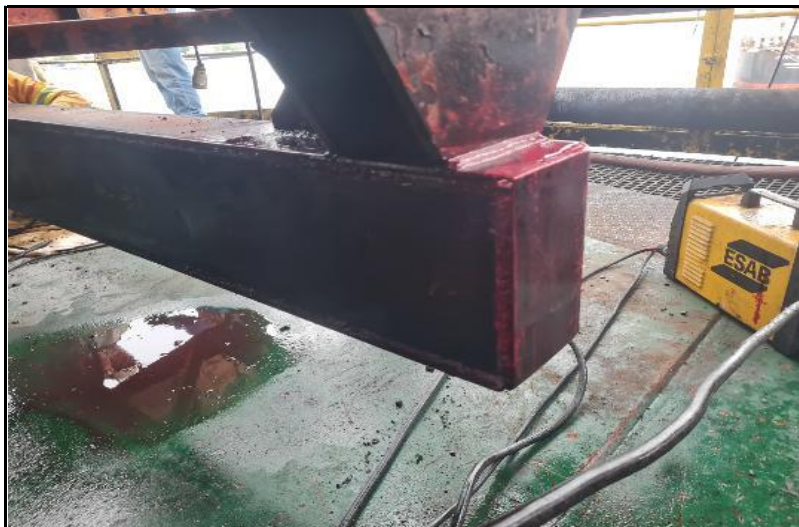
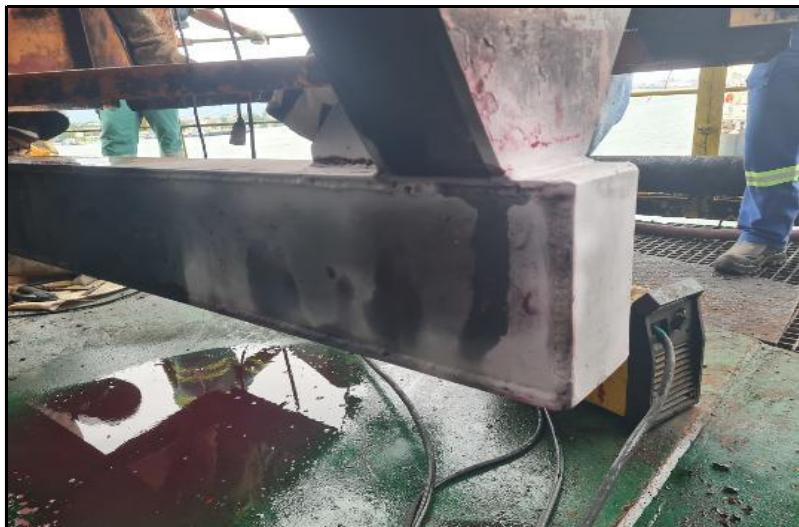
| OPOSTO ACIONAMENTO EXTERNO LADO COFCO | ACABAMENTO | ND | - | - | X | |

| OPOSTO ACIONAMENTO EXTERNO LADO COFCO | ACABAMENTO | ND | - | - | X | | | | | |

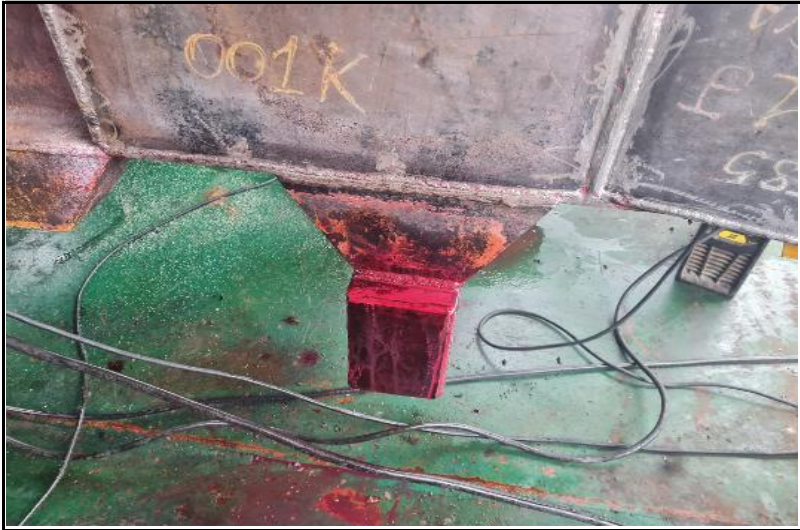
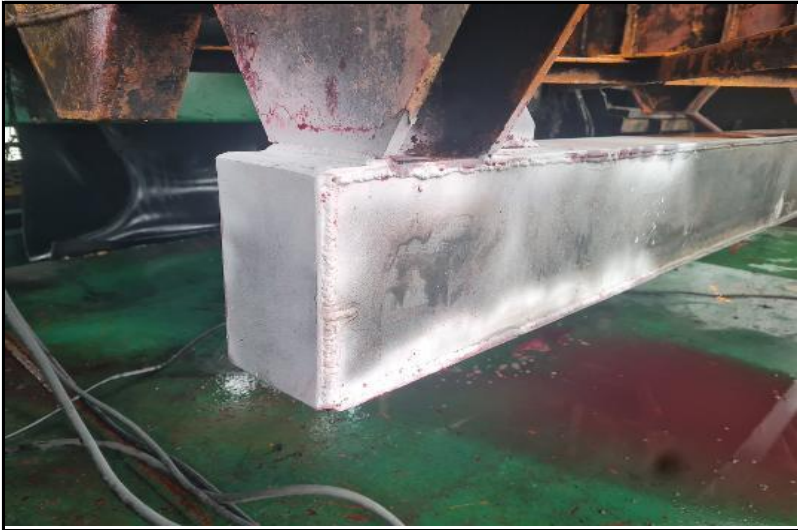
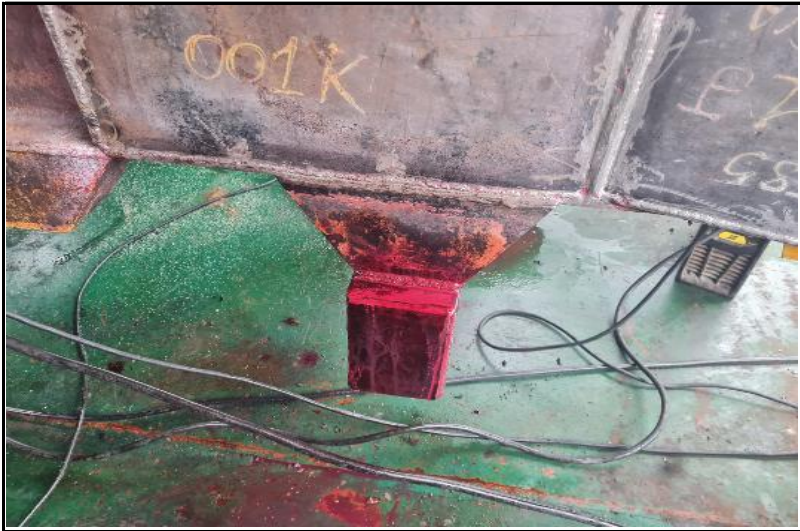
| OPOSTO ACIONAMENTO EXTERNO LADO COPERUCAR | ACABAMENTO | ND | - | - | X | |

| OPOSTO ACIONAMENTO EXTERNO LADO COPSUCAR | ACABAMENTO | ND | - | - | X | | | | | |

| <div><div><div>OPOSTO ACIONAMENTO EXTERNO LADO COPERSUCAR - LP</div></div><div><div>OPOSTO ACIONAMENTO EXTERNO LADO COPERSUCAR - REVELADOR</div></div><div><div>OPOSTO ACIONAMENTO EXTERNO LADO COPERSUCAR - LP</div></div><div><div>OPOSTO ACIONAMENTO EXTERNO LADO COPERSUCAR - REVELADOR</div></div></div> | | | | | |
