| RELATÓRIO DE INSPEÇÃO<br>NR-13 | | Relatório 13-0197 | Página 1 |

# INSPEÇÃO DE INTEGRIDADE CONFORME NR-13

## RUMO - ARARAQUARA

### VP-798013 PULMÃO DE AR

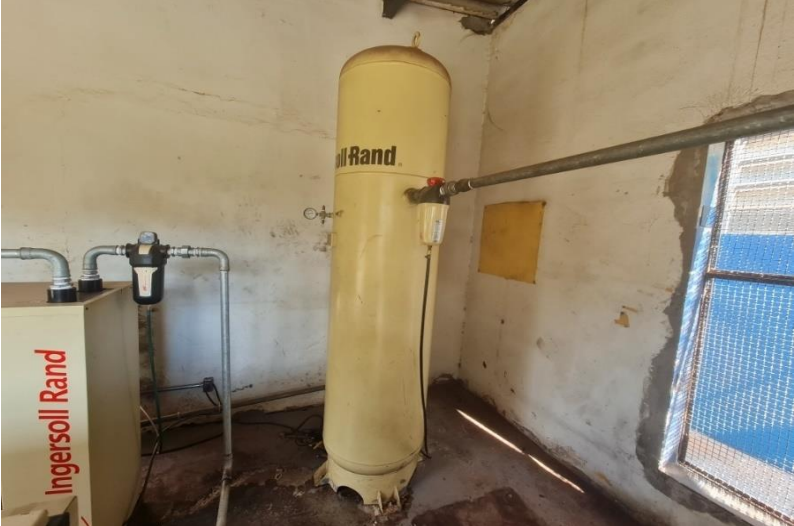
| <div><div></div></div> | | RELATÓRIO DE INSPEÇÃO NR-13 | | | | | | <div></div> |
|---|---|---|---|---|---|---|---|---|
| 1 | PULMÃO DE AR - INTEGRIDADE | EXTERNO | INSPEÇÃO | - | Foi evidenciado que o pulmão de ar encontra-se em bom estado de conservação. | NADA CONSTA | - | |

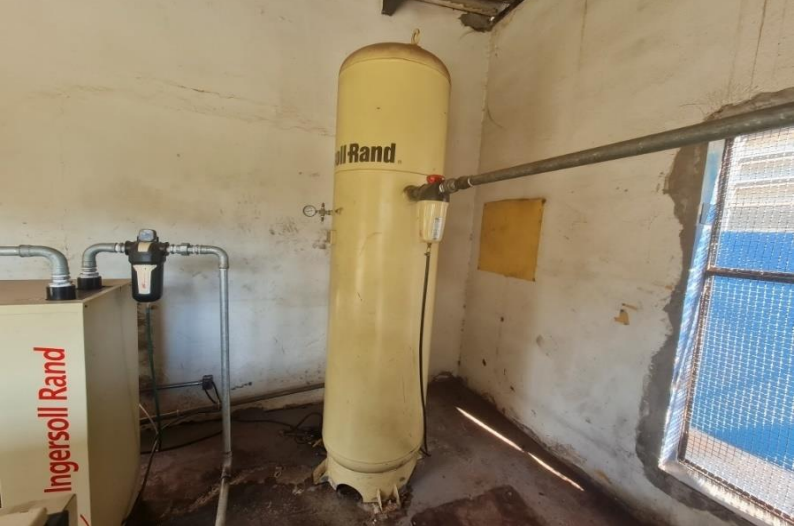
| <div><div></div></div> | | RELATÓRIO DE INSPEÇÃO NR-13 | | | | | | <div></div> |
|---|---|---|---|---|---|---|---|---|
| 2 | PULMÃO DE AR - INTEGRIDADE | EXTERNO | INSPEÇÃO | - | Foi evidenciado que o pulmão de ar não possui pintura de sinalização de segurança de indicação do fluido. | Necessário pintar faixa azul no pulmão de ar, para evidenciar que o fluido é ar comprimido. | P-0 | |

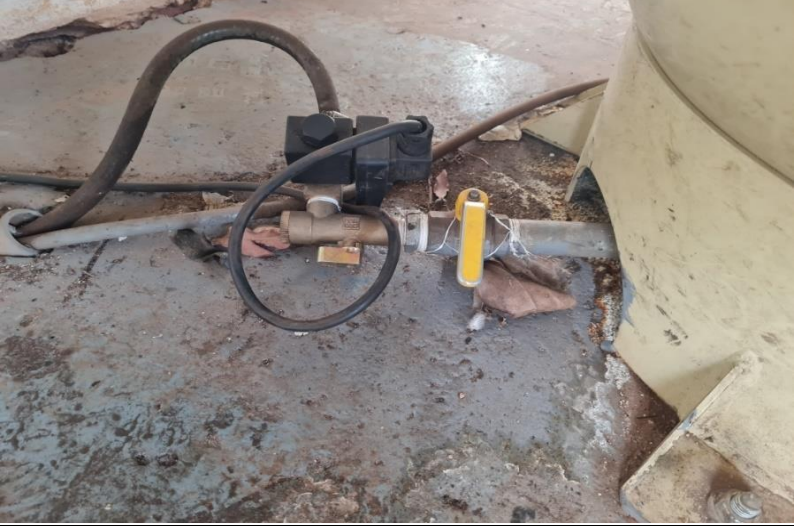
| <div><div></div></div> | | RELATÓRIO DE INSPEÇÃO NR-13 | | | | | | <div></div> |
|---|---|---|---|---|---|---|---|---|
| 3 | PULMÃO DE AR - COMPONENTES | EXTERNO | INSPEÇÃO | - | Foi evidenciado que as conexões encontram-se em bom estado de conservação. | NADA CONSTA | - | |

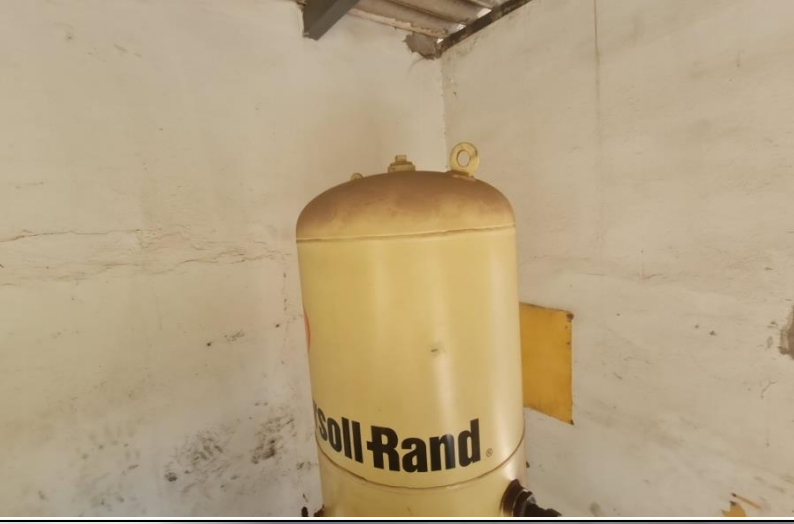
| <div><div></div></div> | | RELATÓRIO DE INSPEÇÃO NR-13 | | | | | | <div></div> |
|---|---|---|---|---|---|---|---|---|
| 4 | TAMPO SUPERIOR - INTEGRIDADE | EXTERNO | INSPEÇÃO | - | Foi evidenciado que o tampo superior encontra-se em bom estado de conservação. | NADA CONSTA | - | |

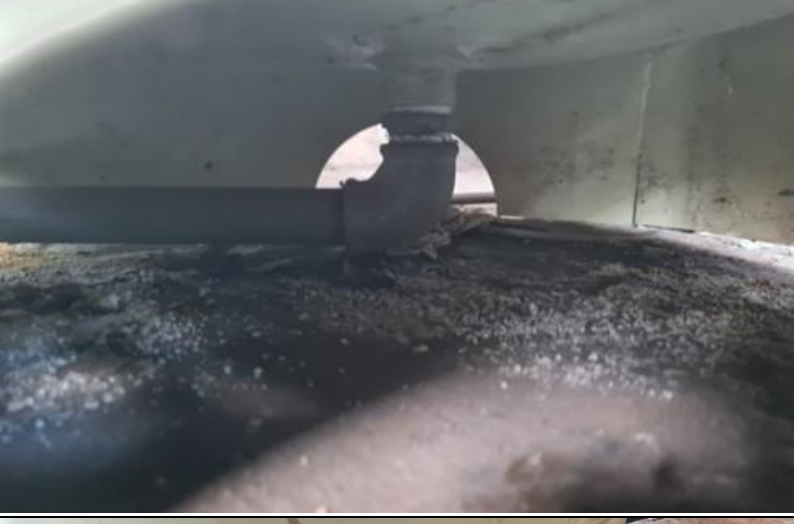
| <div><div></div></div> | | RELATÓRIO DE INSPEÇÃO NR-13 | | | | | | <div></div> |
|---|---|---|---|---|---|---|---|---|
| 5 | TAMPO INFERIOR - INTEGRIDADE | EXTERNO | INSPEÇÃO | - | Foi evidenciado que o tampo inferior encontra-se com desgaste na pintura. | Necessário realizar tratamento e pintura do equipamento | P-3 | |

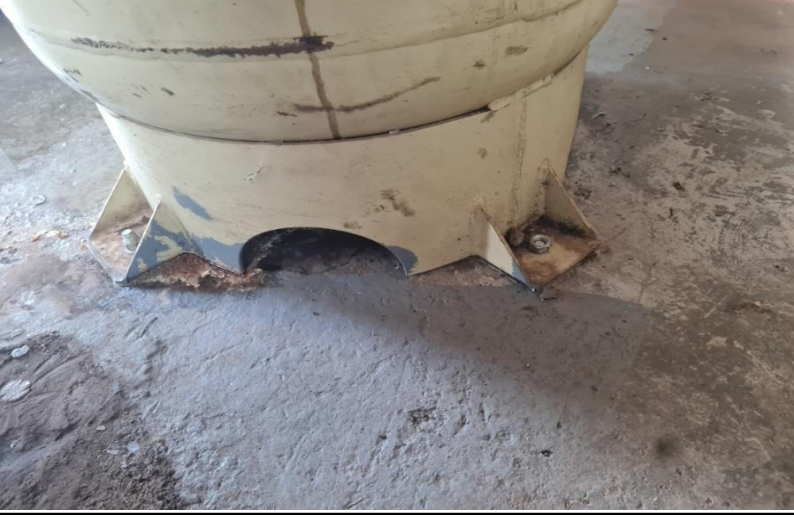
| <div><div></div></div> | | RELATÓRIO DE INSPEÇÃO NR-13 | | | | | | <div></div> |
|---|---|---|---|---|---|---|---|---|
| 6 | SAIA DE SUSTENTAÇÃO - INTEGRIDADE | EXTERNO | INSPEÇÃO | - | Foi evidenciado que a saia de sustentação encontra-se com pouco espaçamento. | Necessário aumentar a abertura da saia de sustentação para melhor visualização do tampo inferior. | P-1 | |

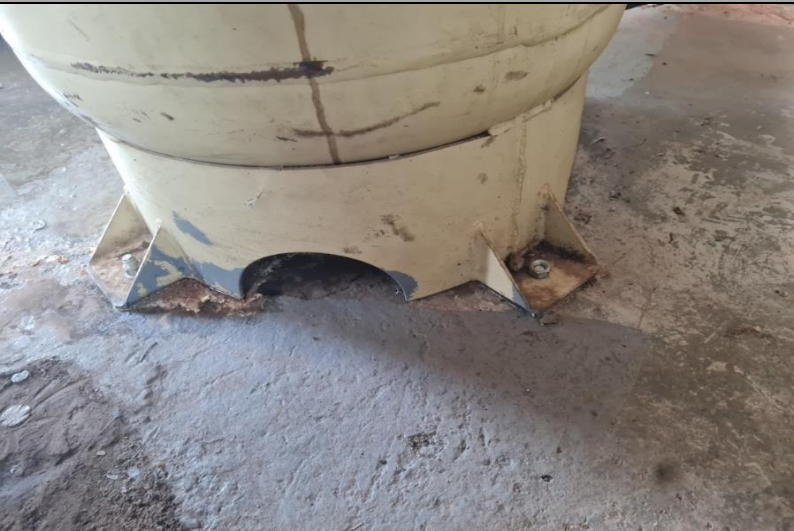
| <div><div></div></div> | | RELATÓRIO DE INSPEÇÃO NR-13 | | | | | | <div></div> |
|---|---|---|---|---|---|---|---|---|
| 7 | BASE DE SUSTENTAÇÃO - INTEGRIDADE | EXTERNO | INSPEÇÃO | - | Foi evidenciado que a base de sustentação encontra-se com a devida fixação. | NADA CONSTA | - | |

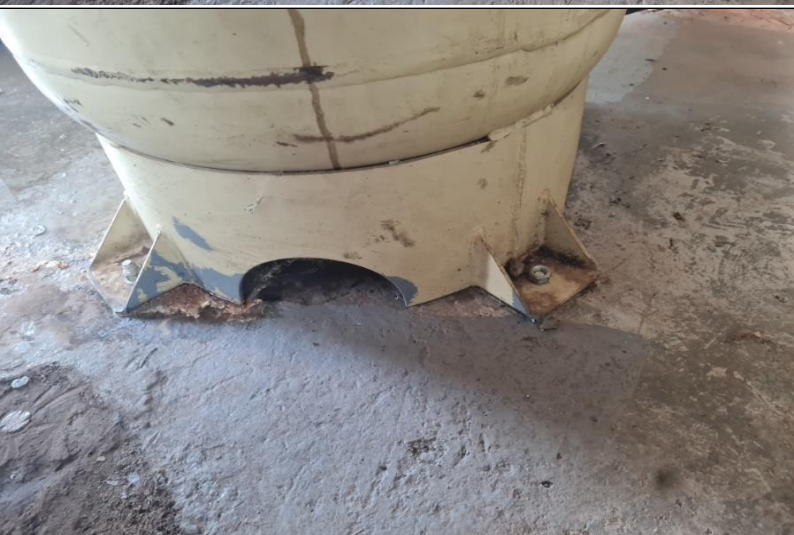
| <div><div></div></div> | | RELATÓRIO DE INSPEÇÃO NR-13 | | | | | | <div></div> |
|---|---|---|---|---|---|---|---|---|
| 8 | FIXAÇÃO - INTEGRIDADE | EXTERNO | INSPEÇÃO | - | Foi evidenciado que os parafusos de fixação encontra-se em bom estado de conservação. | NADA CONSTA | - | |

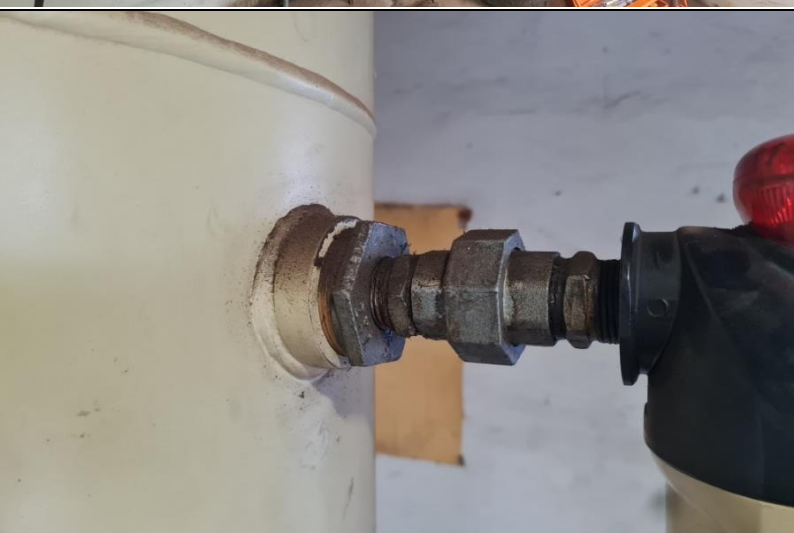
| <div><div></div></div> | | RELATÓRIO DE INSPEÇÃO NR-13 | | | | | | <div></div> |
|---|---|---|---|---|---|---|---|---|
| 10 | CONEXÕES - INTEGRIDADE | EXTERNO | INSPEÇÃO | - | Foi evidenciado que as conexões encontra-se em bom estado de conservação. | NADA CONSTA | - | |

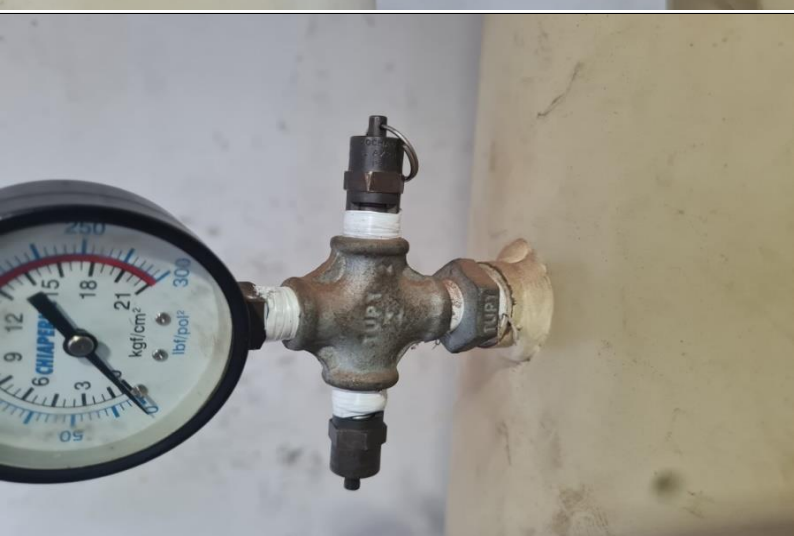
| <div><div></div></div> | | RELATÓRIO DE INSPEÇÃO NR-13 | | | | | | <div></div> |
|---|---|---|---|---|---|---|---|---|
| 11 | VÁLVULAS DE SEGURANÇA - INTEGRIDADE | EXTERNO | INSPEÇÃO | - | Foi evidenciado que as válvulas de segurança encontram-se em bom estado de conservação. | NADA CONSTA | - | |

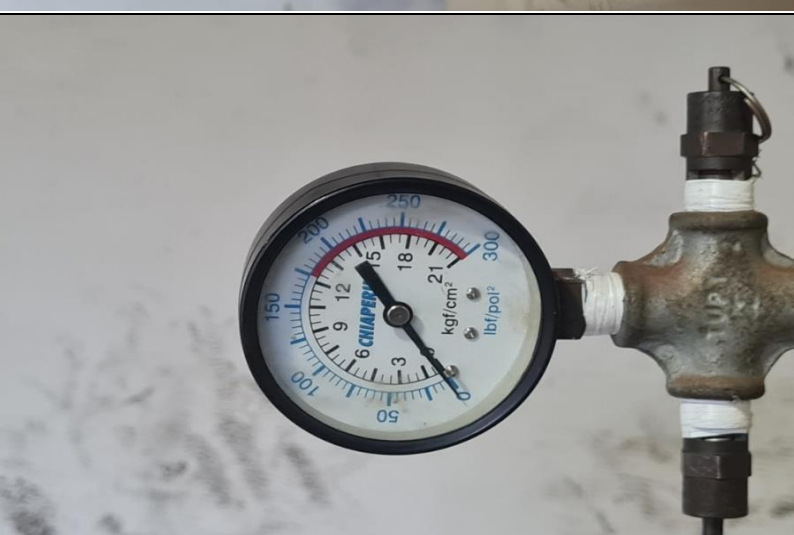
| <div><div></div></div> | | RELATÓRIO DE INSPEÇÃO NR-13 | | | | | | <div></div> |
|---|---|---|---|---|---|---|---|---|
| 13 | MANÔMETRO - INTEGRIDADE | EXTERNO | INSPEÇÃO | - | Foi evidenciado que o manômetro encontra-se em bom estado de conservação, porém fixado de maneira horizontal. | Necessário providenciar adequação da posição do manômetro, fixando-o de maneira vertical. | P-1 | |

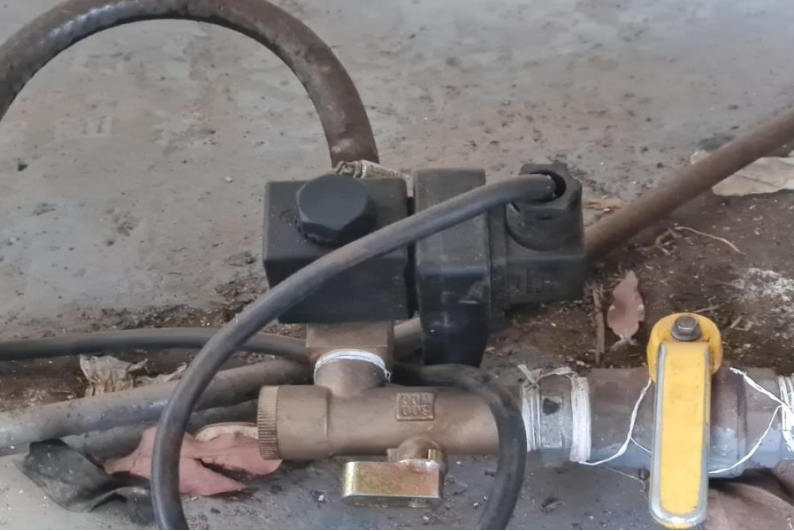
| <div><div></div></div> | | RELATÓRIO DE INSPEÇÃO NR-13 | | | | | | <div></div> |
|---|---|---|---|---|---|---|---|---|
| 14 | PRESSOSTATO - INTEGRIDADE | EXTERNO | INSPEÇÃO | - | Foi evidenciado que o pressostato encontra-se em estado de funcionamento. | NADA CONSTA | - | |

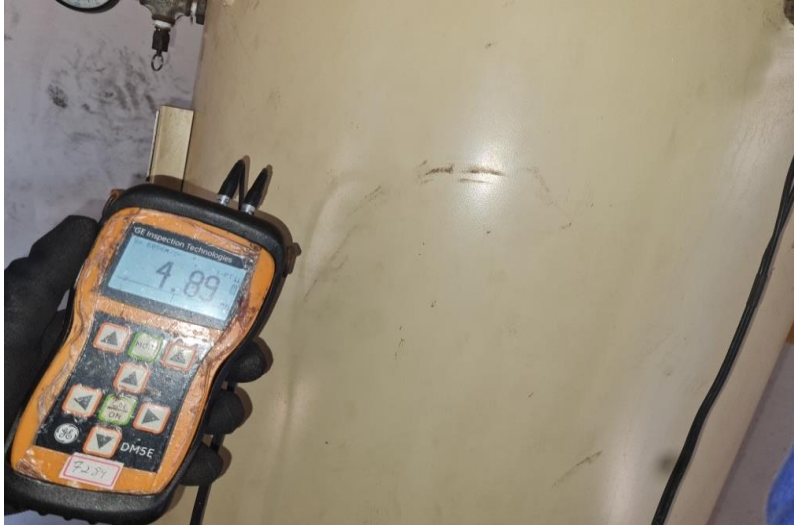
| <div><div></div></div> | | RELATÓRIO DE INSPEÇÃO NR-13 | | | | | | <div></div> |
|---|---|---|---|---|---|---|---|---|
| 15 | ENSAIO MEDIÇÃO | EXTERNO | END's | - | Foi evidenciado a realização ensaio de medição de espessura por ultrassom no equipamento. | NADA CONSTA | - | |

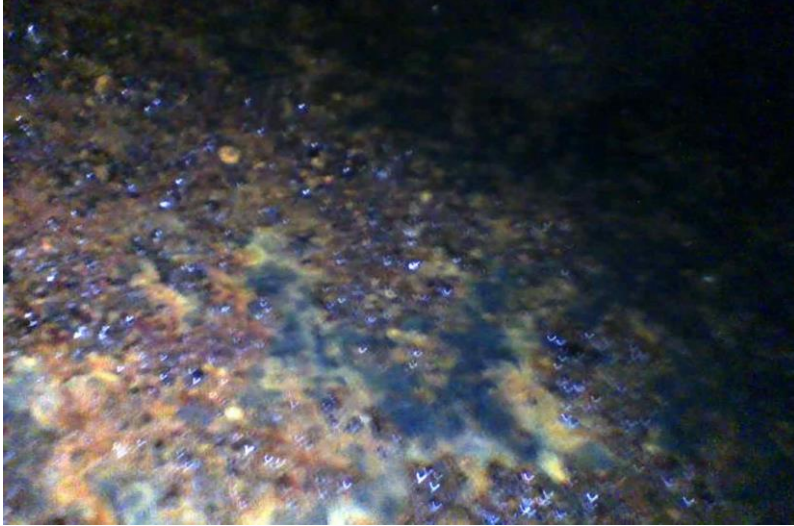
| <div><div></div></div> | | RELATÓRIO DE INSPEÇÃO NR-13 | | | | | | <div></div> |
|---|---|---|---|---|---|---|---|---|
| 16 | BOROSCOPIA | INTERNO | END's | - | Foi evidenciado através do ensaio visual interno por meio do aparelho de Boroscopia, indícios de corrosão superficial no equipamento. | Necessário acompanhar o processo corrosivo do equipamento. | P-3 | |

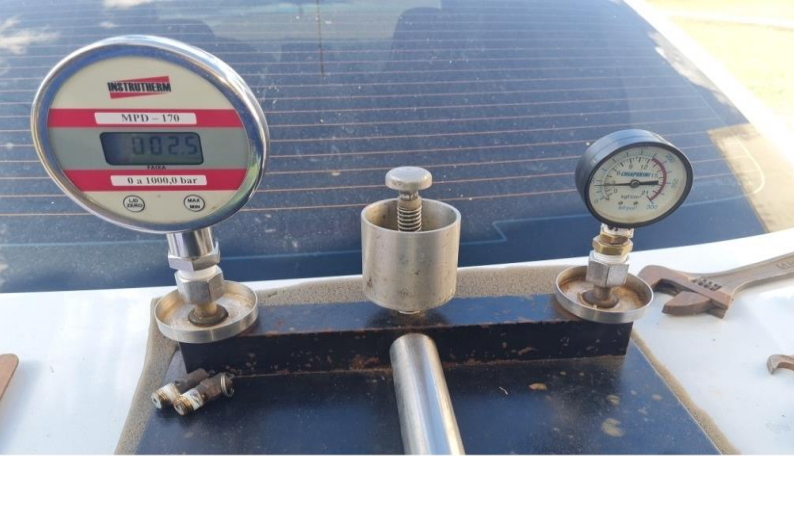
| <div><div></div></div> | | RELATÓRIO DE INSPEÇÃO NR-13 | | | | | | <div></div> |
|---|---|---|---|---|---|---|---|---|
| 17 | MANÔMETRO CALIBRAÇÃO | REQUISITO LEGAL | 13.3.6 | - | Durante a inspeção, foi realizado pela CoNeRge a calibração do manômetro. | NADA CONSTA | - | |

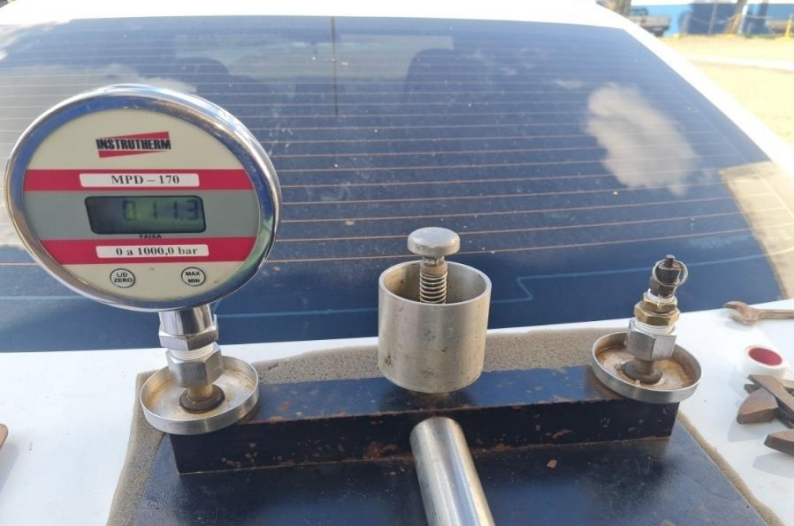
| <div><div></div></div> | | RELATÓRIO DE INSPEÇÃO NR-13 | | | | | | <div></div> |
|---|---|---|---|---|---|---|---|---|
| 18 | CALIBRAÇÃO VÁLVULAS DE SEGURANÇA | REQUISITO LEGAL | 13.3.6 | - | Foi evidenciado a realização de calibração das válvulas de segurança. | NADA CONSTA | - | |

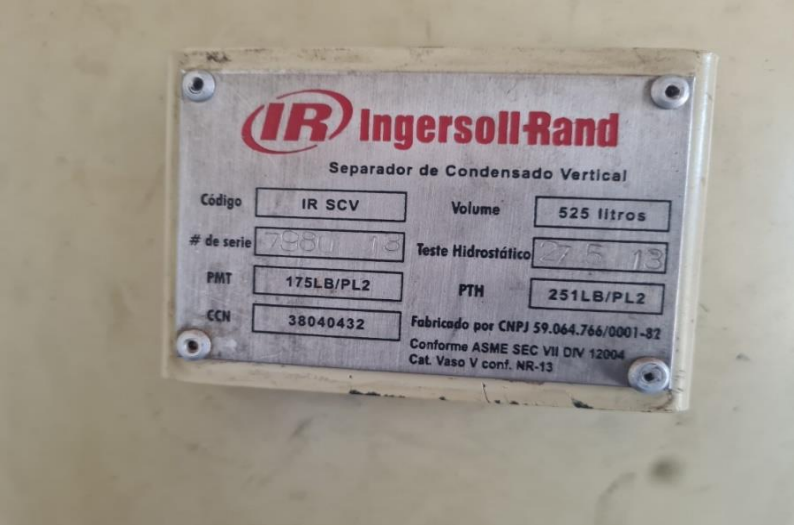
| <div><div></div></div> | | RELATÓRIO DE INSPEÇÃO NR-13 | | | | | | <div></div> |
|---|---|---|---|---|---|---|---|---|
| 20 | PLAQUETAS | REQUISITO LEGAL | 13.5.1.3 | - | Foi evidenciado que o equipamento possui afixado em seu corpo, placa de identificação contendo as seguintes informações: fabricante, código, N° de série, PMT, CCN, volume, teste hidrostático, PTH. | NADA CONSTA | - | |

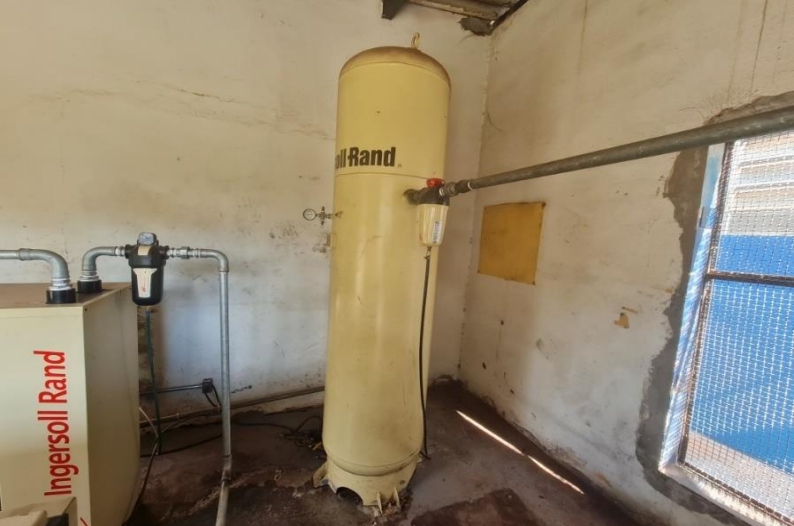
| <div><div></div></div> | | RELATÓRIO DE INSPEÇÃO NR-13 | | | | | | <div></div> |
|---|---|---|---|---|---|---|---|---|
| 21 | PULMÃO DA AR - TAG | REQUISITO LEGAL | 13.5.1.4 | - | Foi evidenciado que o pulmão de ar de pressão não possui uma etiqueta adesiva devidamente fixada em local visível, contendo as informações de identificação (TAG) e categoria (CAT). | A coNeRge será responsável por fornecer e garantir a correta identificação do equipamento, bem como sua classificação conforme as normas e requisitos técnicos aplicáveis. | - | |

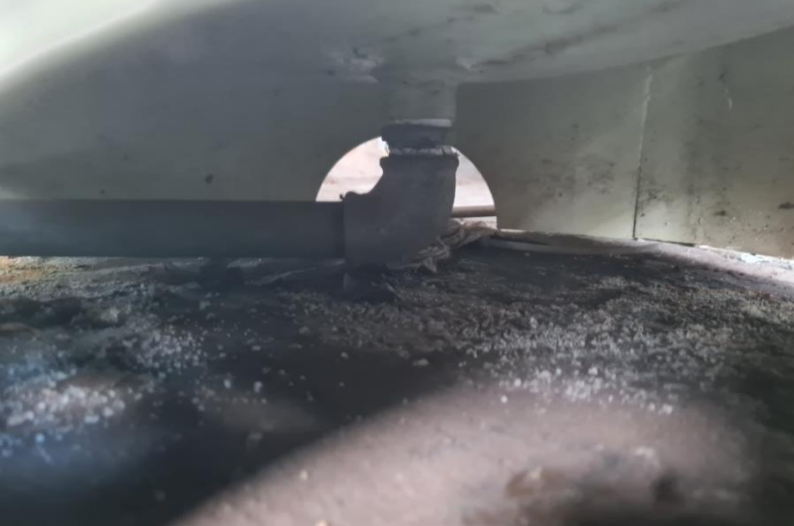
| <div><div></div></div> | | RELATÓRIO DE INSPEÇÃO NR-13 | | | | | | <div></div> |
|---|---|---|---|---|---|---|---|---|
| 22 | DRENO | REQUISITO LEGAL | 13.5.2.1 | - | Foi evidenciado que equipamento possui dreno instalado em boas condições. | NADA CONSTA | - | |

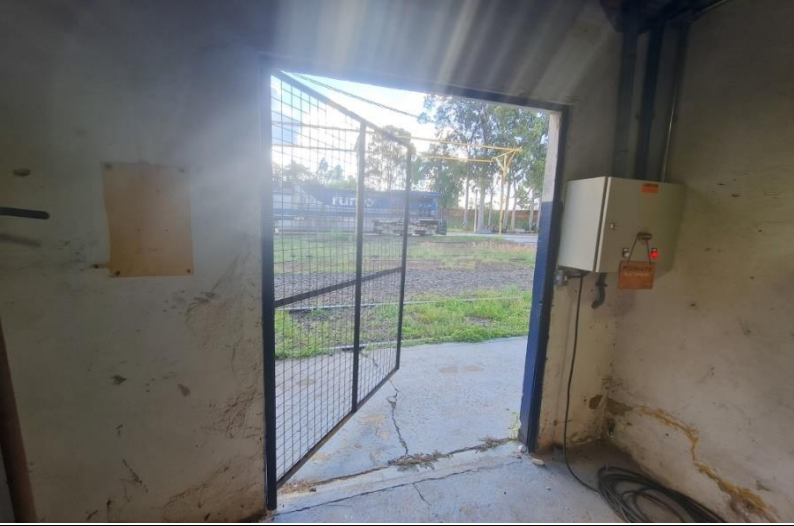
| <div><div></div></div> | | RELATÓRIO DE INSPEÇÃO NR-13 | | | | | | <div></div> |
|---|---|---|---|---|---|---|---|---|
| 23 | AMBIENTE | REQUISITO LEGAL | 13.5.2.2 | b) | Foi evidenciado que o ambiente é de acesso fácil e seguro para manutenção, operação e inspeção. | NADA CONSTA | - | |

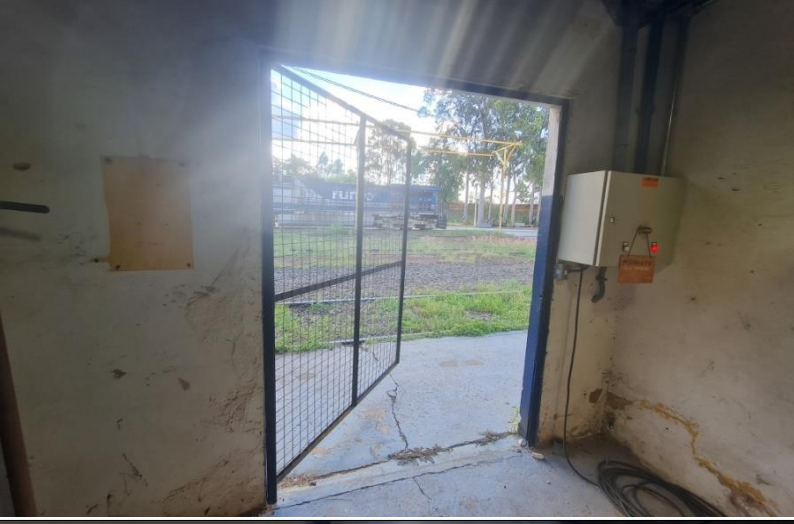
| <div><div></div></div> | | RELATÓRIO DE INSPEÇÃO NR-13 | | | | | | <div></div> |
|---|---|---|---|---|---|---|---|---|
| 24 | AMBIENTE | REQUISITO LEGAL | 13.5.2.2 | b) | Foi evidenciado que o ambiente de instalação do pulmão de ar possui apenas uma saída, o que não atende aos requisitos estabelecidos pela norma. | Necessário providenciar modificação do ambiente para atender aos requisitos de segurança, realizando a instalação de uma segunda saída ampla e distinta, conforme as especificações técnicas e normas de segurança para pulmão de ar. | P-1 | |

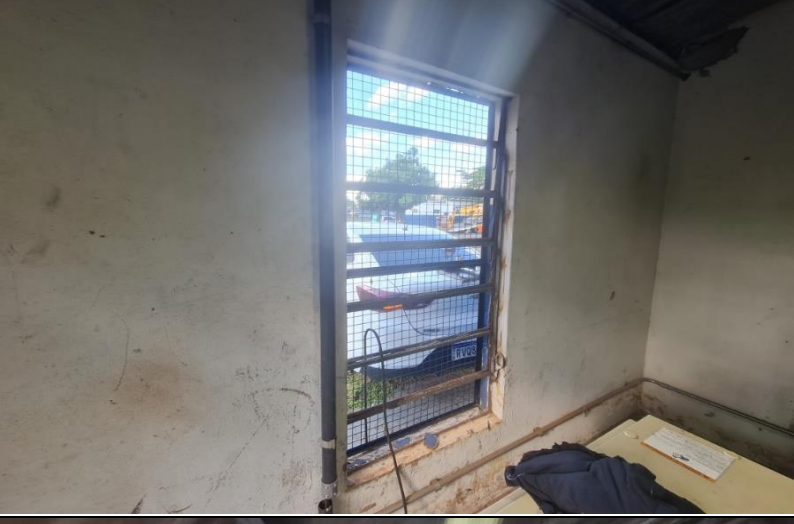
| <div><div></div></div> | | RELATÓRIO DE INSPEÇÃO NR-13 | | | | | | <div></div> |
|---|---|---|---|---|---|---|---|---|
| 25 | VENTILAÇÃO | REQUISITO LEGAL | 13.5.2.2 | c) | Foi evidenciado que o local de instalação possui sistema de ventilação adequado. | NADA CONSTA | - | |

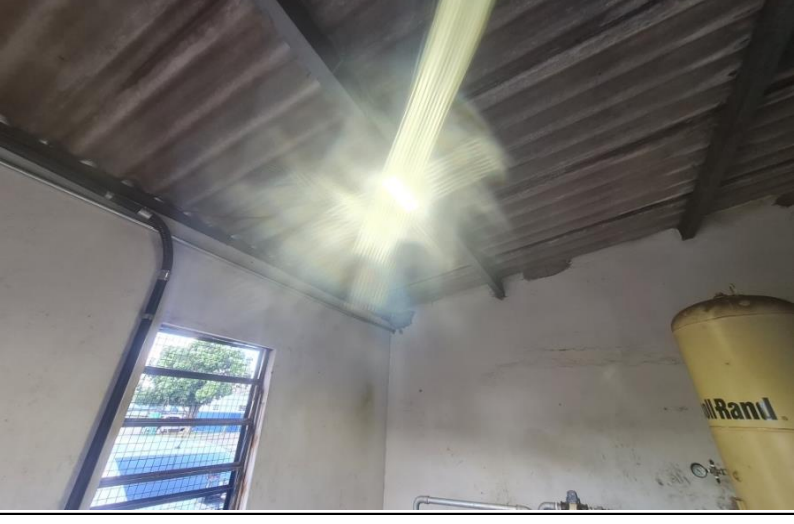
| <div><div></div></div> | | RELATÓRIO DE INSPEÇÃO NR-13 | | | | | | <div></div> |
|---|---|---|---|---|---|---|---|---|
| 26 | SISTEMA DE ILUMINAÇÃO | REQUISITO LEGAL | 13.5.2.2 | d) | Foi evidenciado que o local de instalação possui sistema de iluminação. | NADA CONSTA | - | |

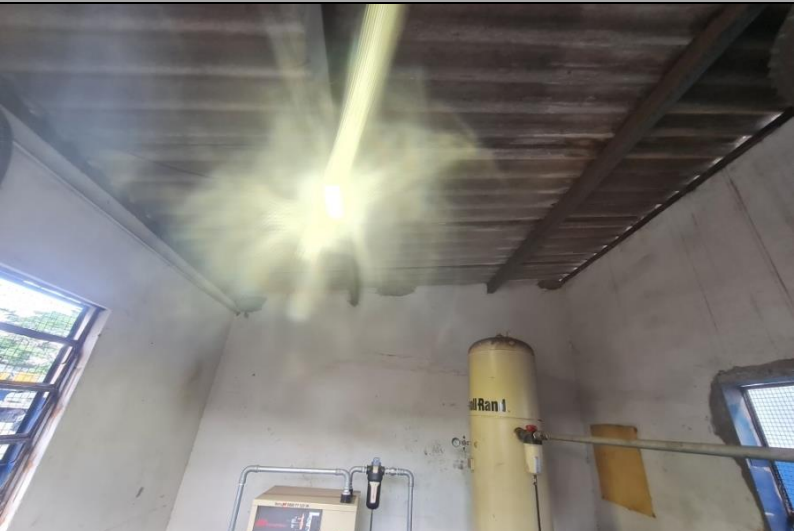
| | | RELATÓRIO DE INSPEÇÃO NR-13 | | | | | | |
|---|---|---|---|---|---|---|---|---|
| 27 | SISTEMA DE ILUMINAÇÃO EMERGÊNCIA | REQUISITO LEGAL | 13.5.2.2 | e) | Foi evidenciado que o local de instalação não dispõe de um sistema de iluminação de emergência adequado. | Necessário providenciar a implementação de um sistema de iluminação de emergência apropriado, em conformidade com as normas técnicas e regulamentações vigentes. | P-0 | |

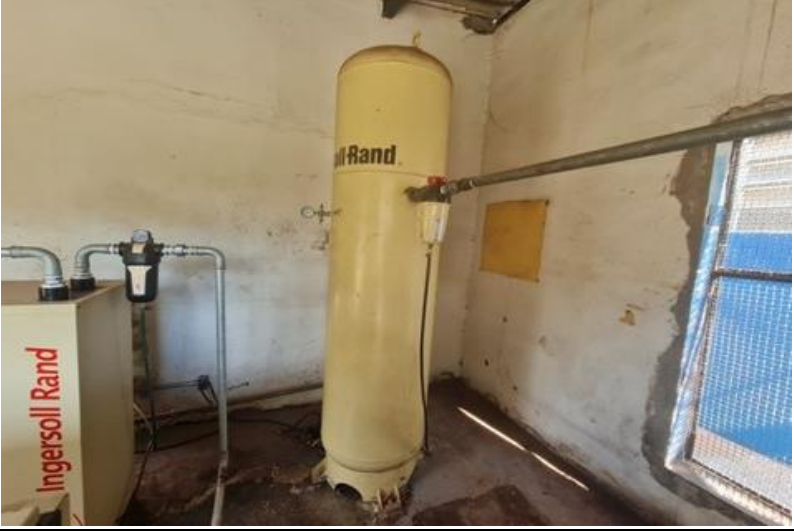
| | | RELATÓRIO DE INSPEÇÃO NR-13 | | | | | | |
|---|---|---|---|---|---|---|---|---|
| 28 | ATERRAMENTO ESTÁTICO | REQUISITO LEGAL | 13.5.2.4 | - | Foi evidenciado que o pulmão de ar não possui aterramento estático, em desacordo com a NBR 15417/07, item 5.1.1, alínea d). | Necessário providenciar a instalação do sistema de aterramento estático conforme as especificações da NBR 15417/07, item 5.1.1, alínea d), garantindo a dissipação segura de cargas eletrostáticas e atendendo aos requisitos de segurança para pulmão de ar de pressão. | P-0 | |

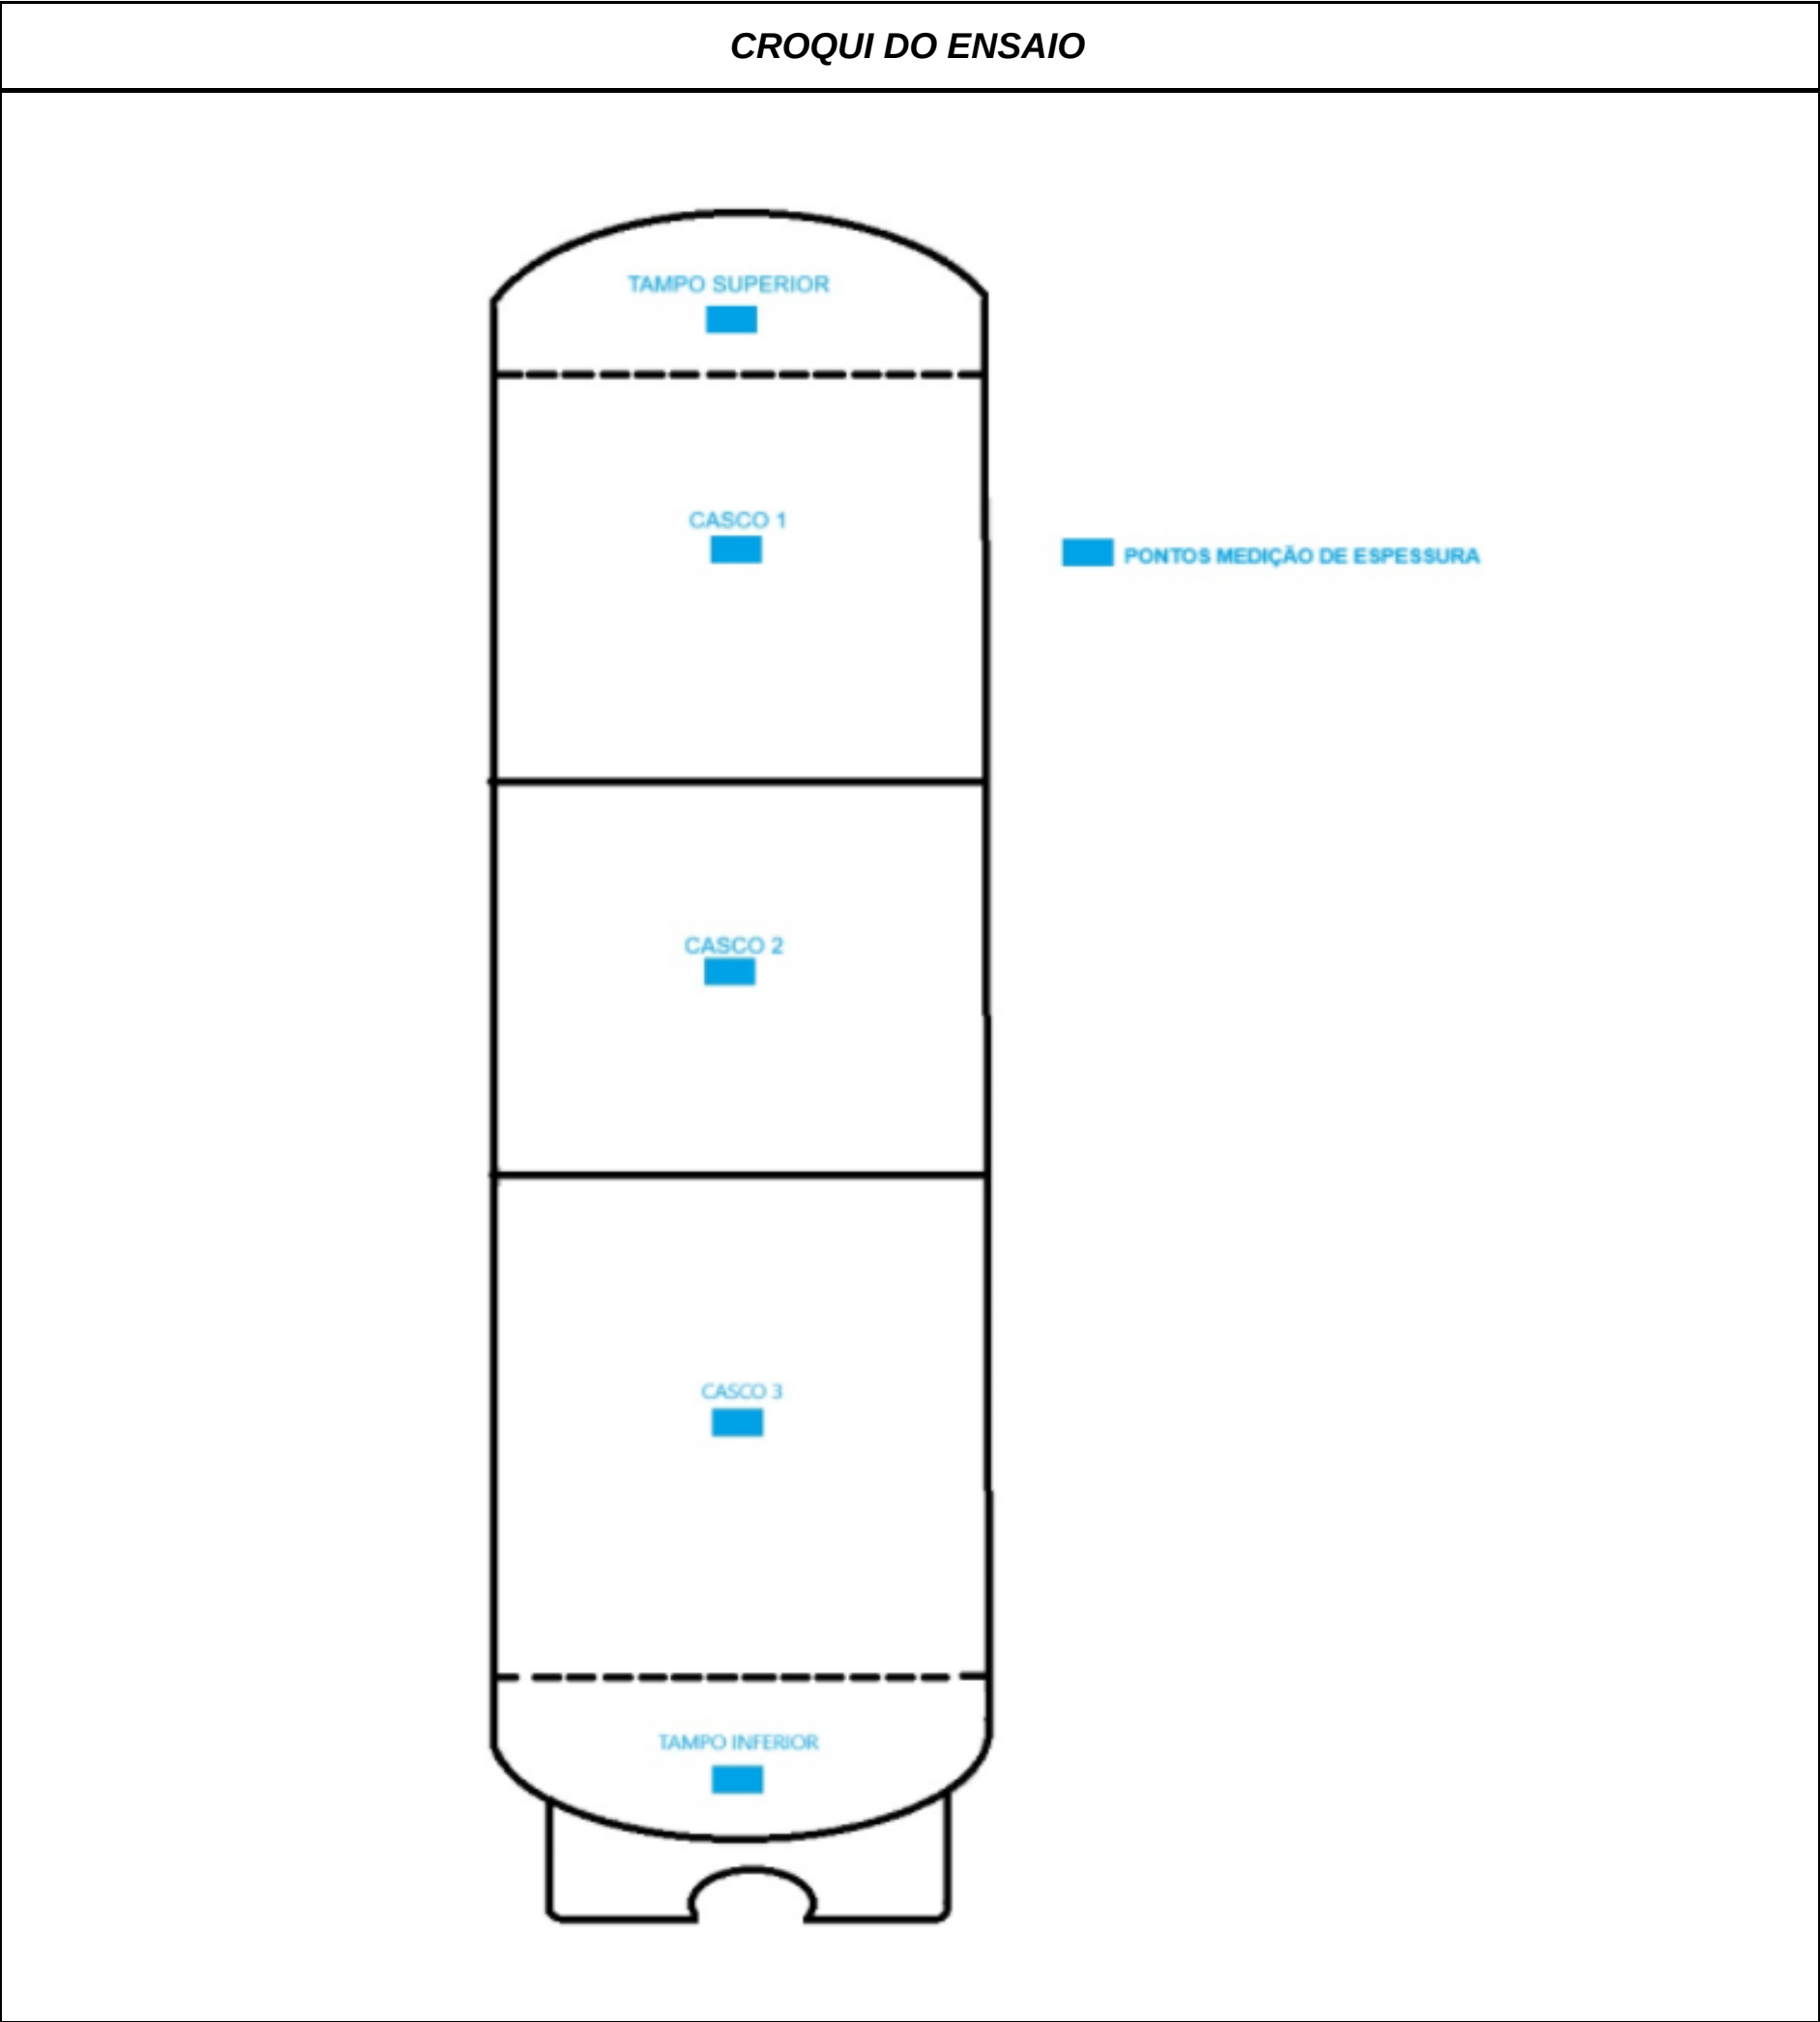
| <br>A Engenharia das NRs | <b>CROQUI</b><br><b>MEDIÇÃO DE ESPESSURA POR ULTRASSOM</b> | |

Foi realizado medição de espessura conforme consta na tabela abaixo.

| PONTO MEDIDO | POSIÇÃO | | | | | ESPESSURA DE CALIBRAÇÃO (mm) | ESPESSURA ATUAL (mm) | ESPESSURA NOMINAL (mm) | ESPESSURA MÍNIMA (mm) | REDUÇÃO (mm) |
|---|---|---|---|---|---|---|---|---|---|---|
| TAMPO SUPERIOR | 4,98 | 4,99 | 5,03 | 5,00 | - | 6,00 | 4,98 | NADA CONSTA | NADA CONSTA | - |
| CASCO 01 | 4,80 | 4,44 | 4,91 | 4,90 | - | 6,00 | 4,44 | NADA CONSTA | NADA CONSTA | - |
| CASCO 02 | 4,97 | 4,91 | 4,97 | 4,97 | - | 6,00 | 4,91 | NADA CONSTA | NADA CONSTA | - |
| CASCO 03 | 4,94 | 4,80 | 4,89 | 4,90 | - | 6,00 | 4,80 | NADA CONSTA | NADA CONSTA | - |
| TAMPO INFERIOR | 5,00 | 5,01 | 4,97 | 4,95 | - | 6,00 | 4,95 | NADA CONSTA | NADA CONSTA | - |
