<p>TERMAG TERMINAL MARÍTIMO DO GUARUJÁ</p>	TERMAG – GUARUJÁ / SP	
NR 13 - CALDEIRAS, VASOS DE PRESSÃO, TUBULAÇÕES E TANQUES METÁLICOS DE ARMAZENAMENTO	Relatório 5650	Página 1	
	Obra 10048	Revisão 0

RELATÓRIO DE INSPEÇÃO EM VASO DE PRESSÃO

TERMAG – GUARUJÁ / SP

PULMÃO DE AR VP-18

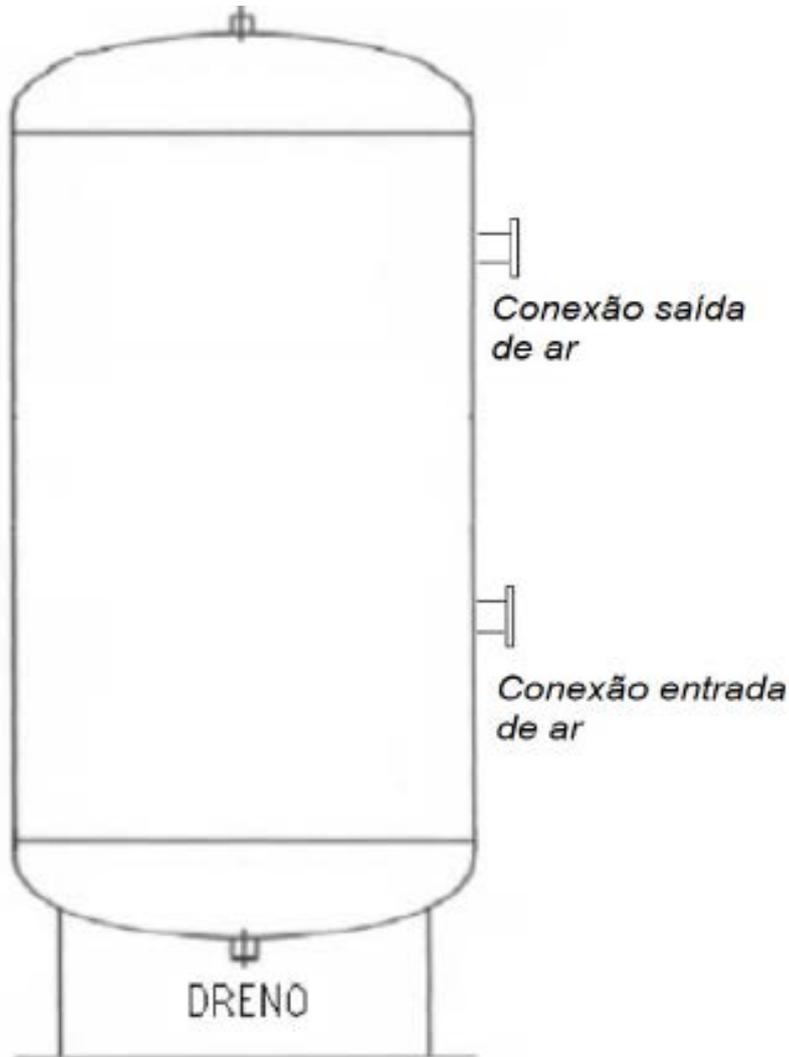
CROQUI DO VASO DE PRESSÃO

CLIENTE:	TERMAG - GUARUJÁ/SP	OBRA:	10048
TAG:	VP-18	DESCRIÇÃO:	RESERVATÓRIO DE AR
INSPETOR:	Alessandro Cajaiba	DATA EXECUÇÃO:	19/06/2023

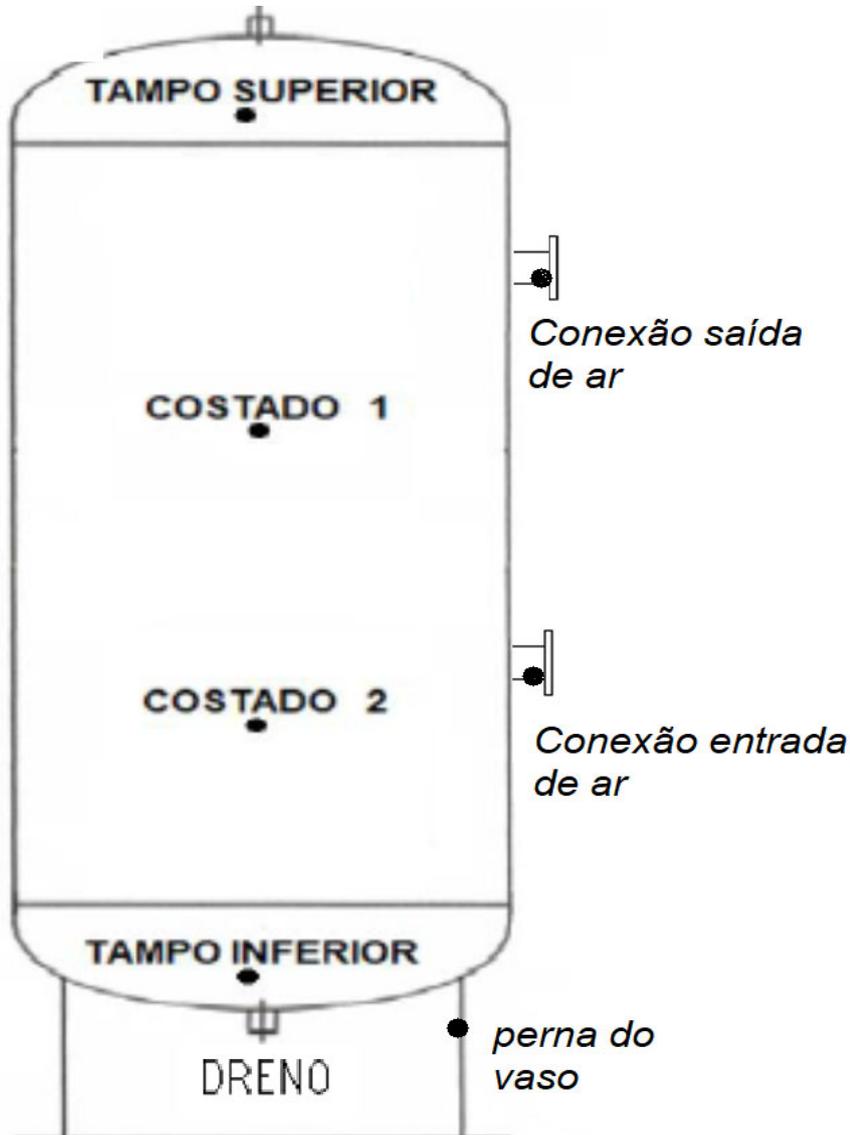
CROQUI DO ENSAIO

PONTO MEDIDO	POSIÇÃO				ESPESSURA DE CALIBRAÇÃO (mm)	ESPESSURA ATUAL (mm)	ESPESSURA NOMINAL (mm)	ESPESSURA MÍNIMA (mm)	REDUÇÃO (mm)
	0°	90°	180°	270°					
TAMPO SUPERIOR	6,03	5,92	5,98	6,02	10,00	5,92	6,00	5,92	0,08
COSTADO 1	6,02	6,00	6,05	6,01	10,00	6,00	6,00	6,00	0,00
COSTADO 2	6,00	6,05	6,03	5,99	10,00	5,99	6,00	5,99	0,01
TAMPO INFERIOR	6,08	6,00	6,00	6,00	10,00	6,08	6,00	6,00	-0,08
CONEXÃO ENTRADA	9,78	9,78	9,78	9,78	10,00	9,78	9,78	9,78	0,00
CONEXÃO SAÍDA	10,33	10,33	10,33	10,33	10,00	10,33	10,33	10,33	0,00
PERNA DO VASO	8,00	8,00	8,00	8,00	10,00	8,00	8,00	8,00	0,00

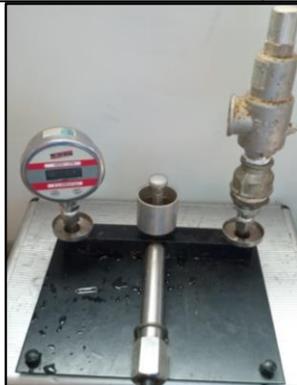
8.2 - DURANTE A CALIBRAÇÃO

Padrão (VC) (kgf/cm ²)	Leitura 1	Leitura 2	Leitura 3 (kgf/cm ²)	Média	Tendência	Incerteza	Tendência + U95
-	-	-	-	-	-	(U95)	-
9,80	9,70	9,90	9,60	9,73	-0,07	0,3973	0,46397
