# RELATÓRIO DE INSPEÇÃO DE VASO DE PRESSÃO

## TERMAG – GUARUJÁ / SP

### TAG: VP-03

### PULMÃO DE AR

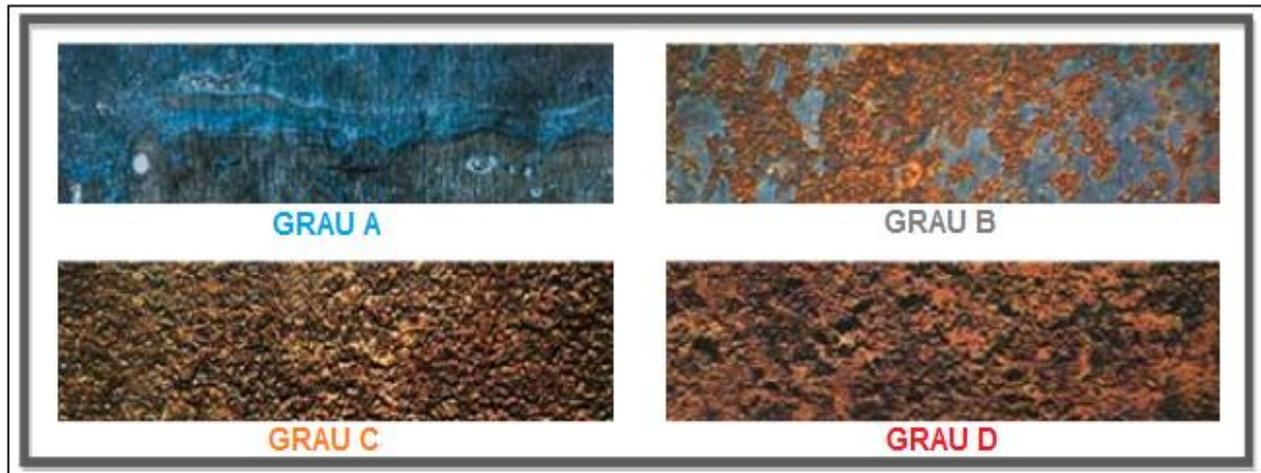
## 5.0 TABELA DE GRAU DE CORROSÃO

**Grau A** – Superfície de aço com a carepa de laminação praticamente intacta em toda a superfície e sem corrosão. Representa a superfície de aço recentemente laminada, (**limpeza periódica**).

**Grau B** – Superfície de aço com princípio de corrosão, quando a carepa de laminação começa a desprender-se, (**tratamento e pintura**).

**Grau C** – Superfície de aço onde a carepa de laminação foi eliminada pela corrosão ou poderá ser removida por raspagem ou jateamento, desde que não tenha formado ainda cavidades muito visíveis (pites) em grande escala, (**aprovada com ressalvas**).

**Grau D** – Superfície de aço onde a carepa de laminação foi eliminada pela corrosão com formação de cavidades visíveis em grande escala, (**situação reprovada**).

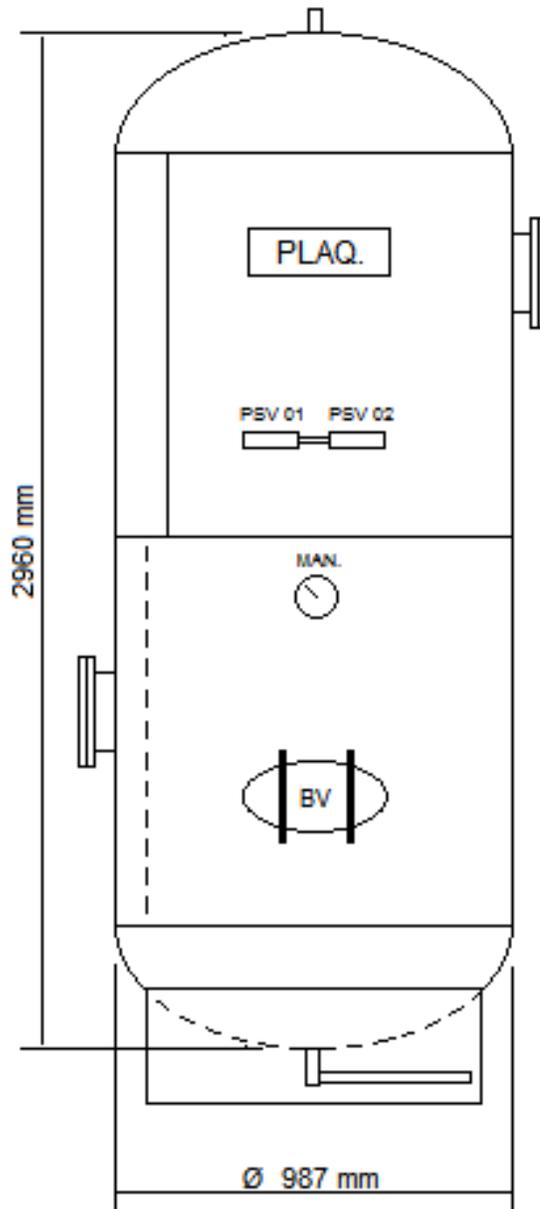
## **7.2 – CROQUI DO EQUIPAMENTO**

<b>CLIENTE: TERMAG</b>	<b>LOCALIZAÇÃO: GUARUJÁ/SP</b>
<b>TAG: VP-03</b>	<b>DATA: 06/06/2022</b>
<b>OBRA: 2389/22</b>	<b>RELATÓRIO: 5448</b>

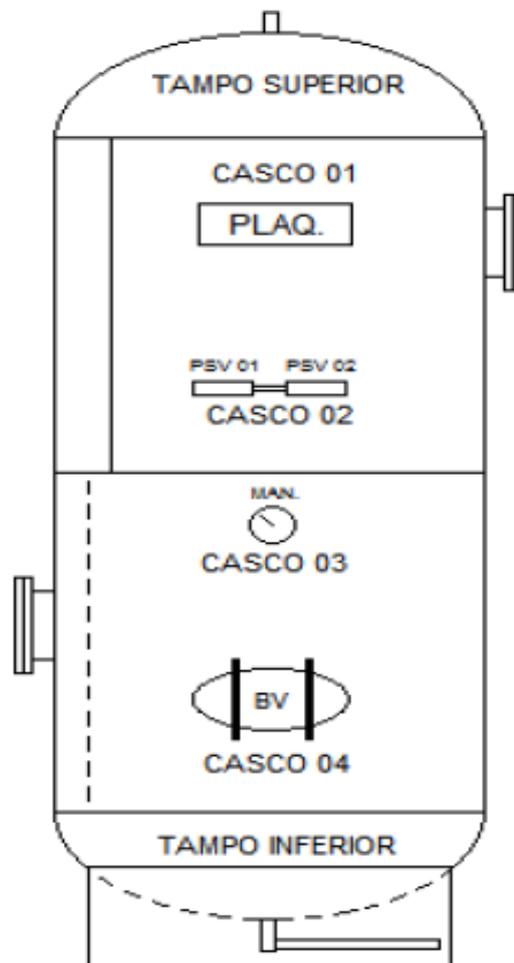
**CROQUI DO ENSAIO**

PONTO MEDIDO	POSIÇÃO					ESPESSURA DE CALIBRAÇÃO (mm)	ESPESSURA ATUAL (mm)	ESPESSURA NOMINAL (mm)	ESPESSURA MÍNIMA (mm)	REDUÇÃO (mm)
	0°	90°	180°	270°	CENTRO					
TAMPO SUPERIOR	8,03	8,09	8,11	8,10	8,08	10,00	8,03	8,00	6,42	-
PONTO 01	8,21	8,23	8,15	8,14	-	10,00	8,14	8,00	6,57	-
PONTO 02	8,20	8,17	8,15	8,21	-	10,00	8,15	8,00	6,57	-
PONTO 03	8,18	8,16	8,17	8,18	-	10,00	8,16	8,00	6,57	-
PONTO 04	8,16	8,15	8,14	8,17	-	10,00	8,14	8,00	6,57	-
TAMPO INFERIOR	7,82	7,90	7,94	7,87	7,86	10,00	7,82	8,00	6,64	0,18
