## RELATÓRIO DE INSPEÇÃO DE VASO DE PRESSÃO

(Conforme Portaria SEPRT n.º 915, de 30 de julho de 2019)

### TERMAG – GUARUJÁ / SP

**SEPARADOR AR-ÓLEO**

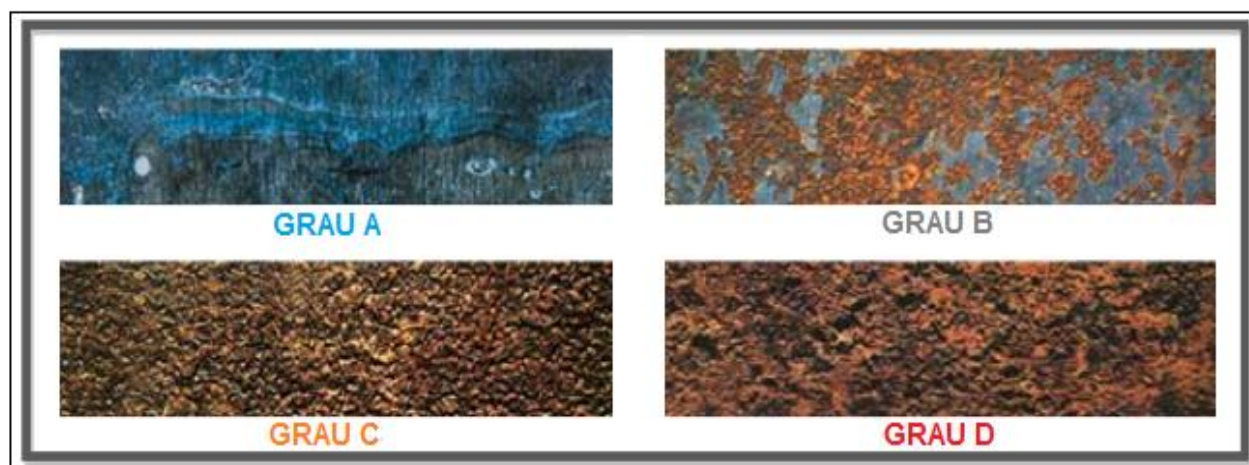
#### 5.0 TABELA DE GRAU DE CORROSÃO

**Grau A** – Superfície de aço com a carepa de laminação praticamente intacta em toda a superfície e sem corrosão. Representa a superfície de aço recentemente laminada, (**limpeza periódica**).

**Grau B** – Superfície de aço com princípio de corrosão, quando a carepa de laminação começa a desprender-se, (**tratamento e pintura**).

**Grau C** – Superfície de aço onde a carepa de laminação foi eliminada pela corrosão ou poderá ser removida por raspagem ou jateamento, desde que não tenha formado ainda cavidades muito visíveis (pites) em grande escala, (**aprovada com ressalvas**).

**Grau D** – Superfície de aço onde a carepa de laminação foi eliminada pela corrosão com formação de cavidades visíveis em grande escala, (**situação reprovada**).

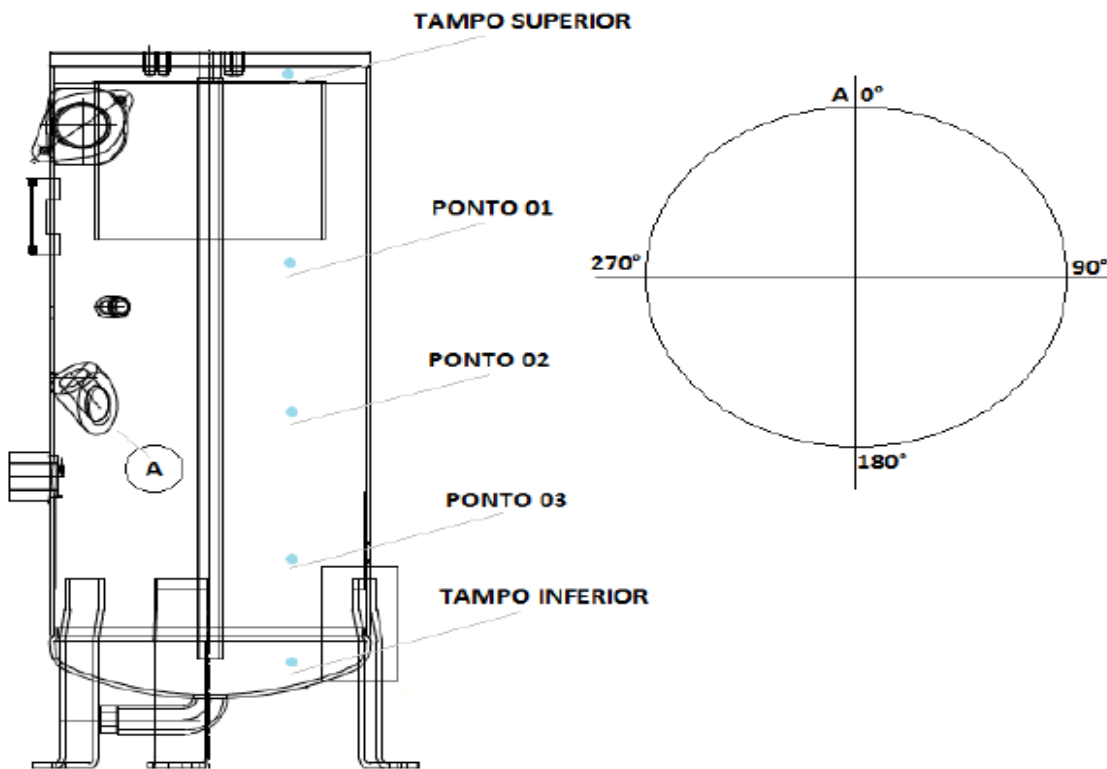
**CROQUI DO ENSAIO**

| PONTO MEDIDO | POSIÇÃO | | | | | ESPESSURA DE CALIBRAÇÃO (mm) | ESPESSURA ATUAL (mm) | ESPESSURA NOMINAL (mm) | ESPESSURA MÍNIMA (mm) | REDUÇÃO (mm) |
| TAMPO SUPERIOR | - | - | - | - | - | 6,00 | - | - | - | - |
| PONTO 1 | 3,05 | 3,08 | 3,10 | 3,09 | - | 6,00 | 3,05 | 3,00 | 2,50 | - |
| PONTO 2 | 3,07 | 3,11 | 3,12 | 3,09 | - | 6,00 | 3,07 | 3,00 | 2,50 | - |
| PONTO 3 | 3,15 | 3,20 | 3,10 | 3,05 | - | 6,00 | 3,05 | 3,00 | 2,50 | - |
| TAMPO INFERIOR | 3,78 | 3,80 | 3,89 | 3,84 | 3,81 | 6,00 | 3,78 | 3,75 | 3,25 | - |
