## RELATÓRIO DE INSPEÇÃO DE VASO DE PRESSÃO

(Conforme Portaria SEPRT n.º 915, de 30 de julho de 2019)

### TERMAG – GUARUJÁ / SP

**MÁQUINA DE JATO**

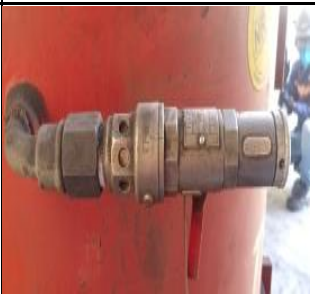
| Nº | TIPO | ITEM | SITUAÇÃO ENCONTRADA | RECOMENDAÇÃO | PRIORIDADE | FOTO |
|---|---|---|---|---|---|---|
| 5 | EXTERNA | INSPEÇÃO | Válvula de Segurança encontra-se em bom estado de conservação. | NADA CONSTA. | - | |

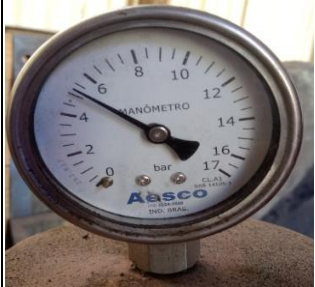
| Nº | TIPO | ITEM | SITUAÇÃO ENCONTRADA | RECOMENDAÇÃO | PRIORIDADE | FOTO |
|---|---|---|---|---|---|---|
| 6 | EXTERNA | INSPEÇÃO | Foi verificado na presente inspeção que o manômetro encontra-se em bom estado de conservação. | NADA CONSTA. | - | |

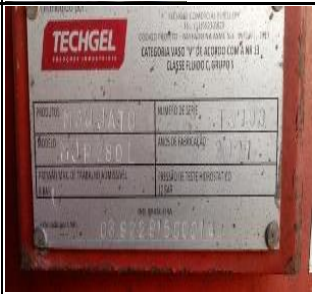
| Nº | TIPO | ITEM | SITUAÇÃO ENCONTRADA | RECOMENDAÇÃO | PRIORIDADE | FOTO |
|---|---|---|---|---|---|---|
| 8 | REQUISITO LEGAL | 13.5.1.4 | Foi verificado que a plaqueta encontra-se em bom estado de conservação. | NADA CONSTA | - | |
