**RELATÓRIO DE INSPEÇÃO DE VASO DE PRESSÃO**

**TERMAG**

**TAG: VP-10**

**COMPRESSOR DE AR**

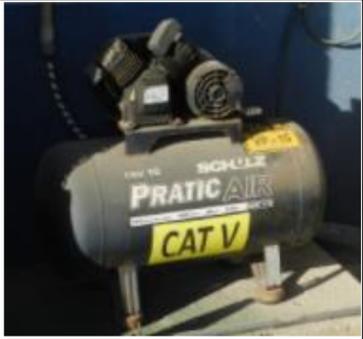
Nº	TIPO	ITEM	SITUAÇÃO ENCONTRADA	RECOMENDAÇÃO	PRIORIDADE	FOTO
1	EXTERNA	INSPEÇÃO	Realizado Ensaio de Medição de Espessura por US no vaso de pressão.	NADA CONSTA	-

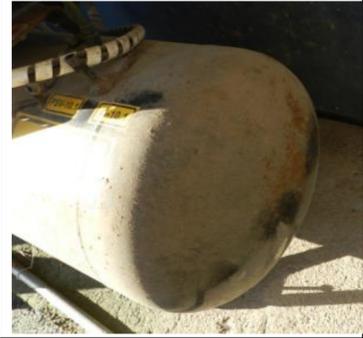
2	EXTERNA	INSPEÇÃO	Corpo do equipamento encontra-se com pontos de corrosão e excesso de material impregnado.	Necessário providenciar limpeza periódica, tratamento e pintura em todo o corpo do vaso de pressão.	P1 (I-3)

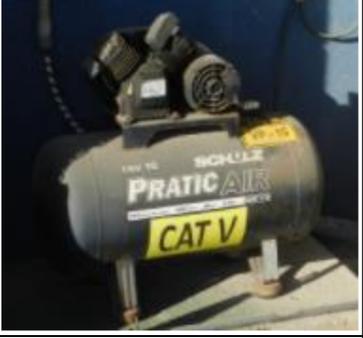
3	EXTERNA	INSPEÇÃO	Cor do vaso de pressão não condiz com o seu fluido.	Necessário providenciar pintura total ou faixa azul em todo diâmetro do casco do equipamento afim de identificar o seu fluido "Ar Comprimido".	P3 (I-1)

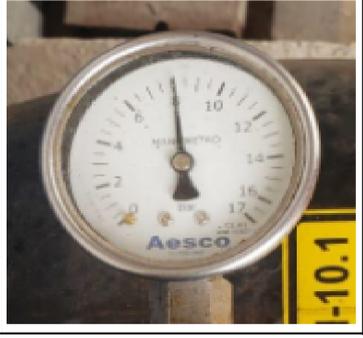
4	EXTERNA	INSPEÇÃO	Foi verificado que o compressor possui manômetro instalado	NADA CONSTA	-

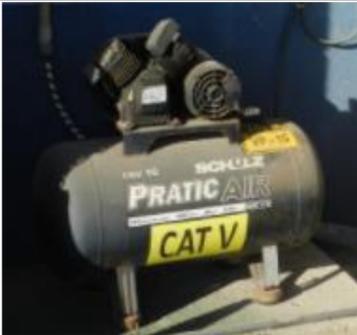
Nº	TIPO	ITEM	SITUAÇÃO ENCONTRADA	RECOMENDAÇÃO	PRIORIDADE	FOTO
5	EXTERNA	INSPEÇÃO	Não foi evidenciado o aterramento elétrico do equipamento.	Necessário providenciar o aterramento elétrico do equipamento.	P2 (I-2)

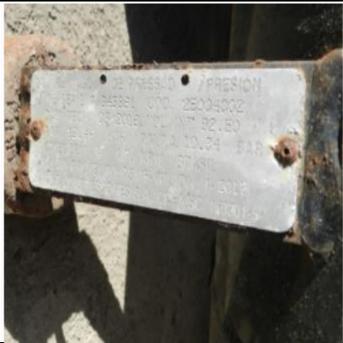
6	REQUISITO LEGAL	13.3.4	Foi evidenciado que os sistemas de controle e segurança dos vasos de pressão, foram submetidos à manutenção preventiva.	NADA CONSTA	-	-
7	REQUISITO LEGAL	13.5.1.4	Foi evidenciado que o equipamento possui fixado em seu corpo plaqueta de identificação.	NADA CONSTA	-

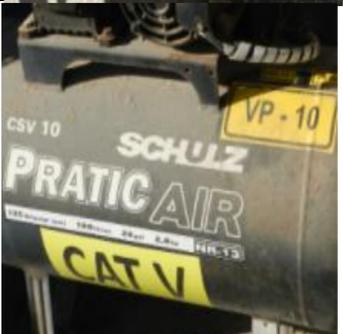
8	REQUISITO LEGAL	13.5.1.5	Foi verificado que o equipamento possui etiqueta adesiva com TAG e CAT colada de forma que possa ser percebido a distância.	NADA CONSTA	-

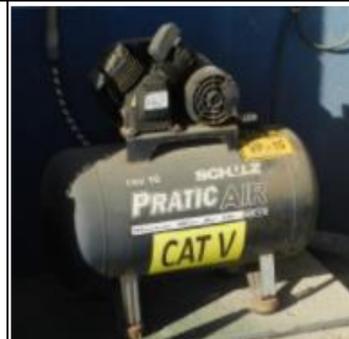
Nº	TIPO	ITEM	SITUAÇÃO ENCONTRADA	RECOMENDAÇÃO	PRIORIDADE	FOTO
9	REQUISITO LEGAL	13.5.1.6	Foi verificado que o equipamento possui Prontuário.	NADA CONSTA	-	-
10	REQUISITO LEGAL	13.5.1.8	Foi verificado que o equipamento possui Livro de Registro de Segurança.	NADA CONSTA	-	-
11	REQUISITO LEGAL	13.5.2.1	Foi evidenciado que o reservatório de ar está instalado de modo que todos os drenos, respiros, bocas de visita e indicadores de nível, pressão e temperatura estejam facilmente acessíveis.	NADA CONSTA	-

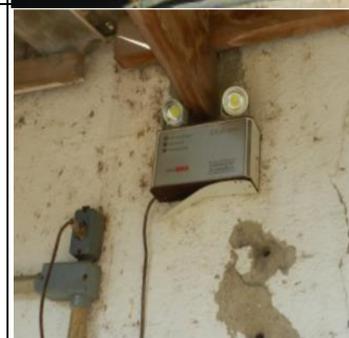
12	REQUISITO LEGAL	13.5.2.2	Foi verificado que o ambiente possui sistema de iluminação de emergência	NADA CONSTA	-

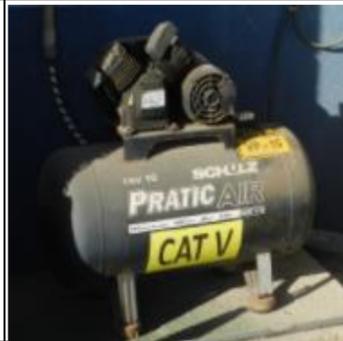
Nº	TIPO	ITEM	SITUAÇÃO ENCONTRADA	RECOMENDAÇÃO	PRIORIDADE	FOTO
13	REQUISITO LEGAL	13.5.2.4	Foi evidenciado que a instalação do vaso de pressão obedece aos aspectos de segurança, saúde e meio ambiente previstos nas Normas Regulamentadoras, convenções e disposições legais aplicáveis.	NADA CONSTA	-

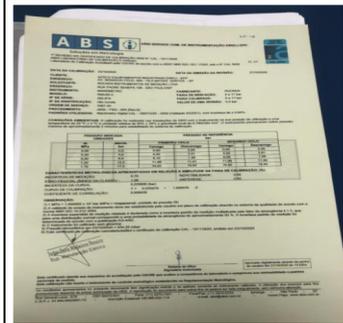
14	REQUISITO LEGAL	13.5.3.2	Foi verificado que o certificado do manômetro possui certificado de calibração.	NADA CONSTA	-

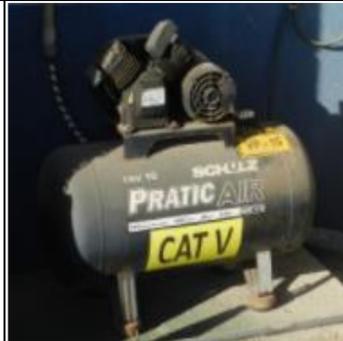
15	REQUISITO LEGAL	13.5.3.2	Durante a inspeção não foi evidenciado certificado de calibração do pressostato.	Necessário providenciar calibração do pressostato.	-	-
16	REQUISITO LEGAL	13.5.4.3	Foi evidenciado através de laudo que o Teste Hidrostático foi realizado	NADA CONSTA	-

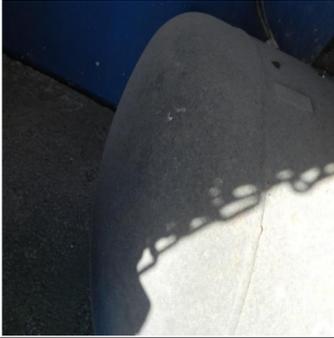
Nº	TIPO	ITEM	SITUAÇÃO ENCONTRADA	RECOMENDAÇÃO	PRIORIDADE	FOTO
17	REQUISITO LEGAL	13.5.4.6	Durante essa inspeção foi evidenciado que o compressor não possui bocal para realização da inspeção interna por boroscopia.	Para a próxima inspeção será necessário Ensaio por Líquido Penetrante no cruzamento das soldas e tampos e costados.	P1 (I-3)

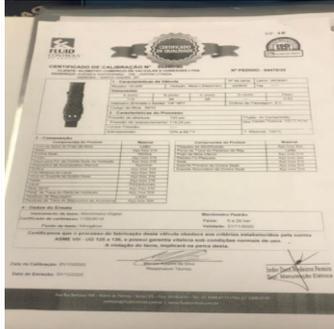
18	REQUISITO LEGAL	13.5.4.10	Durante essa inspeção foi evidenciado certificado de calibração	NADA CONSTA	-

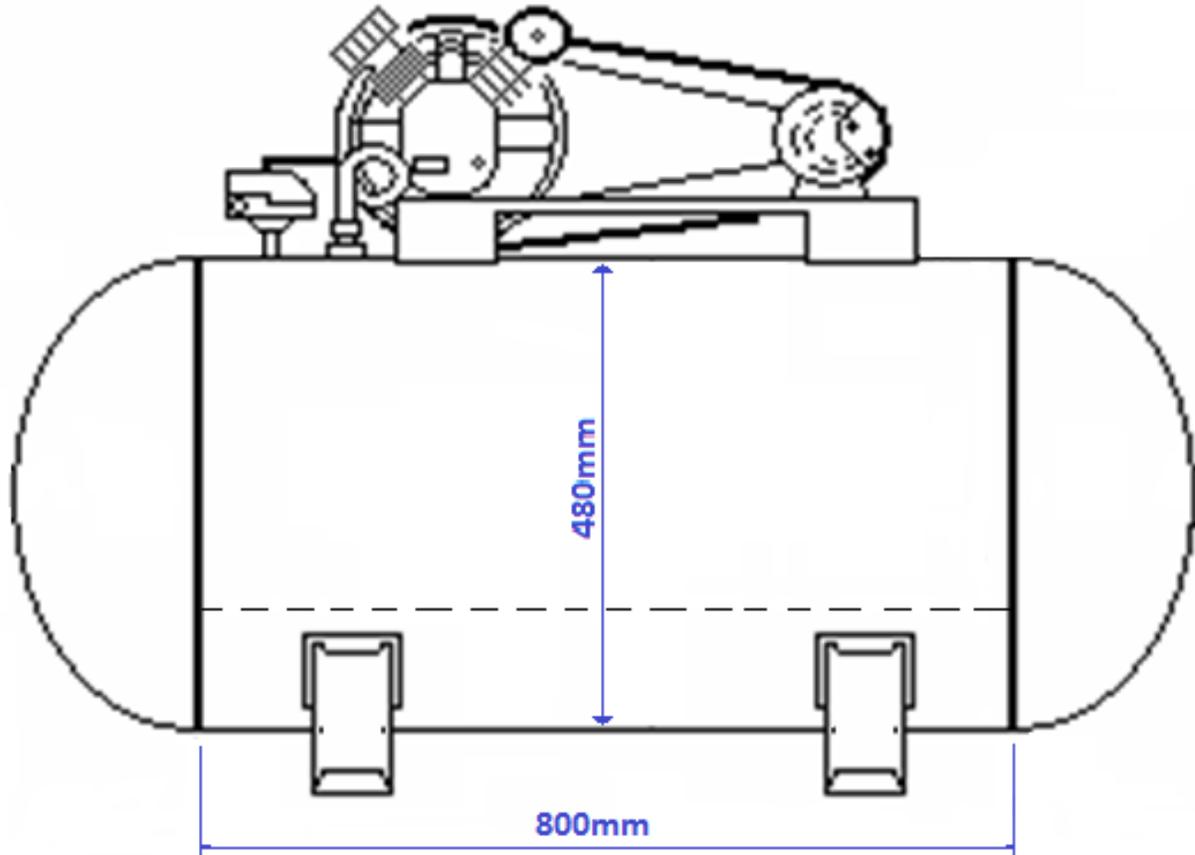
## **8.2 – CROQUI DO EQUIPAMENTO**

<b>CLIENTE: TERMAG</b>	<b>LOCALIZAÇÃO: GUARUJÁ/SP</b>
<b>TAG: VP-10</b>	<b>DATA: 01/07/21</b>
<b>OBRA: 2334/21</b>	<b>RELATÓRIO: 4878</b>

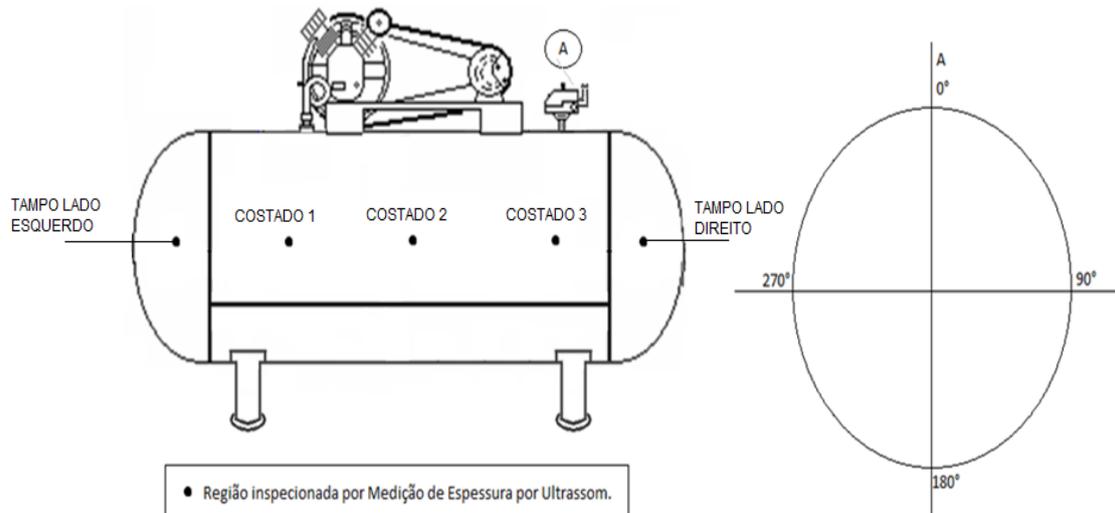
**CROQUI DO ENSAIO**

PONTO MEDIDO	POSIÇÃO					ESPESSURA DE CALIBRAÇÃO (mm)	ESPESSURA ATUAL (mm)	ESPESSURA NOMINAL (mm)	ESPESSURA MÍNIMA (mm)	REDUÇÃO (mm)
	0°	90°	180°	270°	CENTRO					
TAMPO LADO ESQUERDO	2,88	2,85	2,86	2,87	2,82	6,00	2,82	2,65	2,50	-
COSTADO 01	3,01	3,03	3,04	3,06	-	6,00	3,01	2,65	2,50	-
COSTADO 02	3,02	3,05	3,08	3,01	-	6,00	3,01	2,65	2,50	-
COSTADO 03	3,00	3,04	3,07	3,08	-	6,00	3,00	2,65	2,50	-
TAMPO LADO DIREITO	2,95	2,96	2,92	2,90	2,89	6,00	2,89	2,65	2,50	-
