## **RELATÓRIO DE INSPEÇÃO DE VASO DE PRESSÃO**

**TAG: VP-13**

## **SEPARADOR AR / ÓLEO**

TAG ..... : VP-13  
 Descrição..... : SEPARADOR AR / ÓLEO  
 Área..... : CASA DOS COMPRESSORES - TERMINAL  
 Relatório ..... : 4881  
 Obra ..... : 2334/21  
 Data do Relatório ..... : 12/07/2021  
 Data do Início da Inspeção ..... : 01/07/2021  
 Data do Término da Inspeção..... : 02/07/2021  
 Proprietário ..... : TERMAG  
 Fone/Fax ..... : (13) 2102-0555  
 Localização..... : Av. Santos Dumont, Conceiçãozinha – Guarujá/SP  
 Contato ..... : Sr. Nilton Castanheira

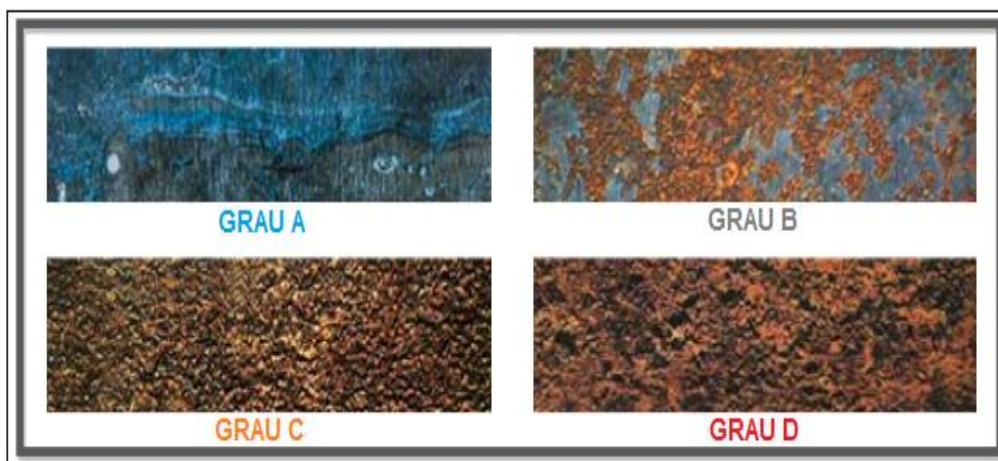
#### 5.0 TABELA DE GRAU DE CORROSÃO

- **Grau A** – Superfície de aço com a carepa de laminação praticamente intacta em toda a superfície e sem corrosão. Representa a superfície de aço recentemente laminada, **(limpeza periódica)**.
- **Grau B** – Superfície de aço com princípio de corrosão, quando a carepa de laminação começa a desprender-se, **(tratamento e pintura)**.
- **Grau C** – Superfície de aço onde a carepa de laminação foi eliminada pela corrosão ou poderá ser removida por raspagem ou jateamento, desde que não tenha formado ainda cavidades muito visíveis (pites) em grande escala, **(aprovada com ressalvas)**.
- **Grau D** – Superfície de aço onde a carepa de laminação foi eliminada pela corrosão com formação de cavidades visíveis em grande escala, **(situação reprovada)**.

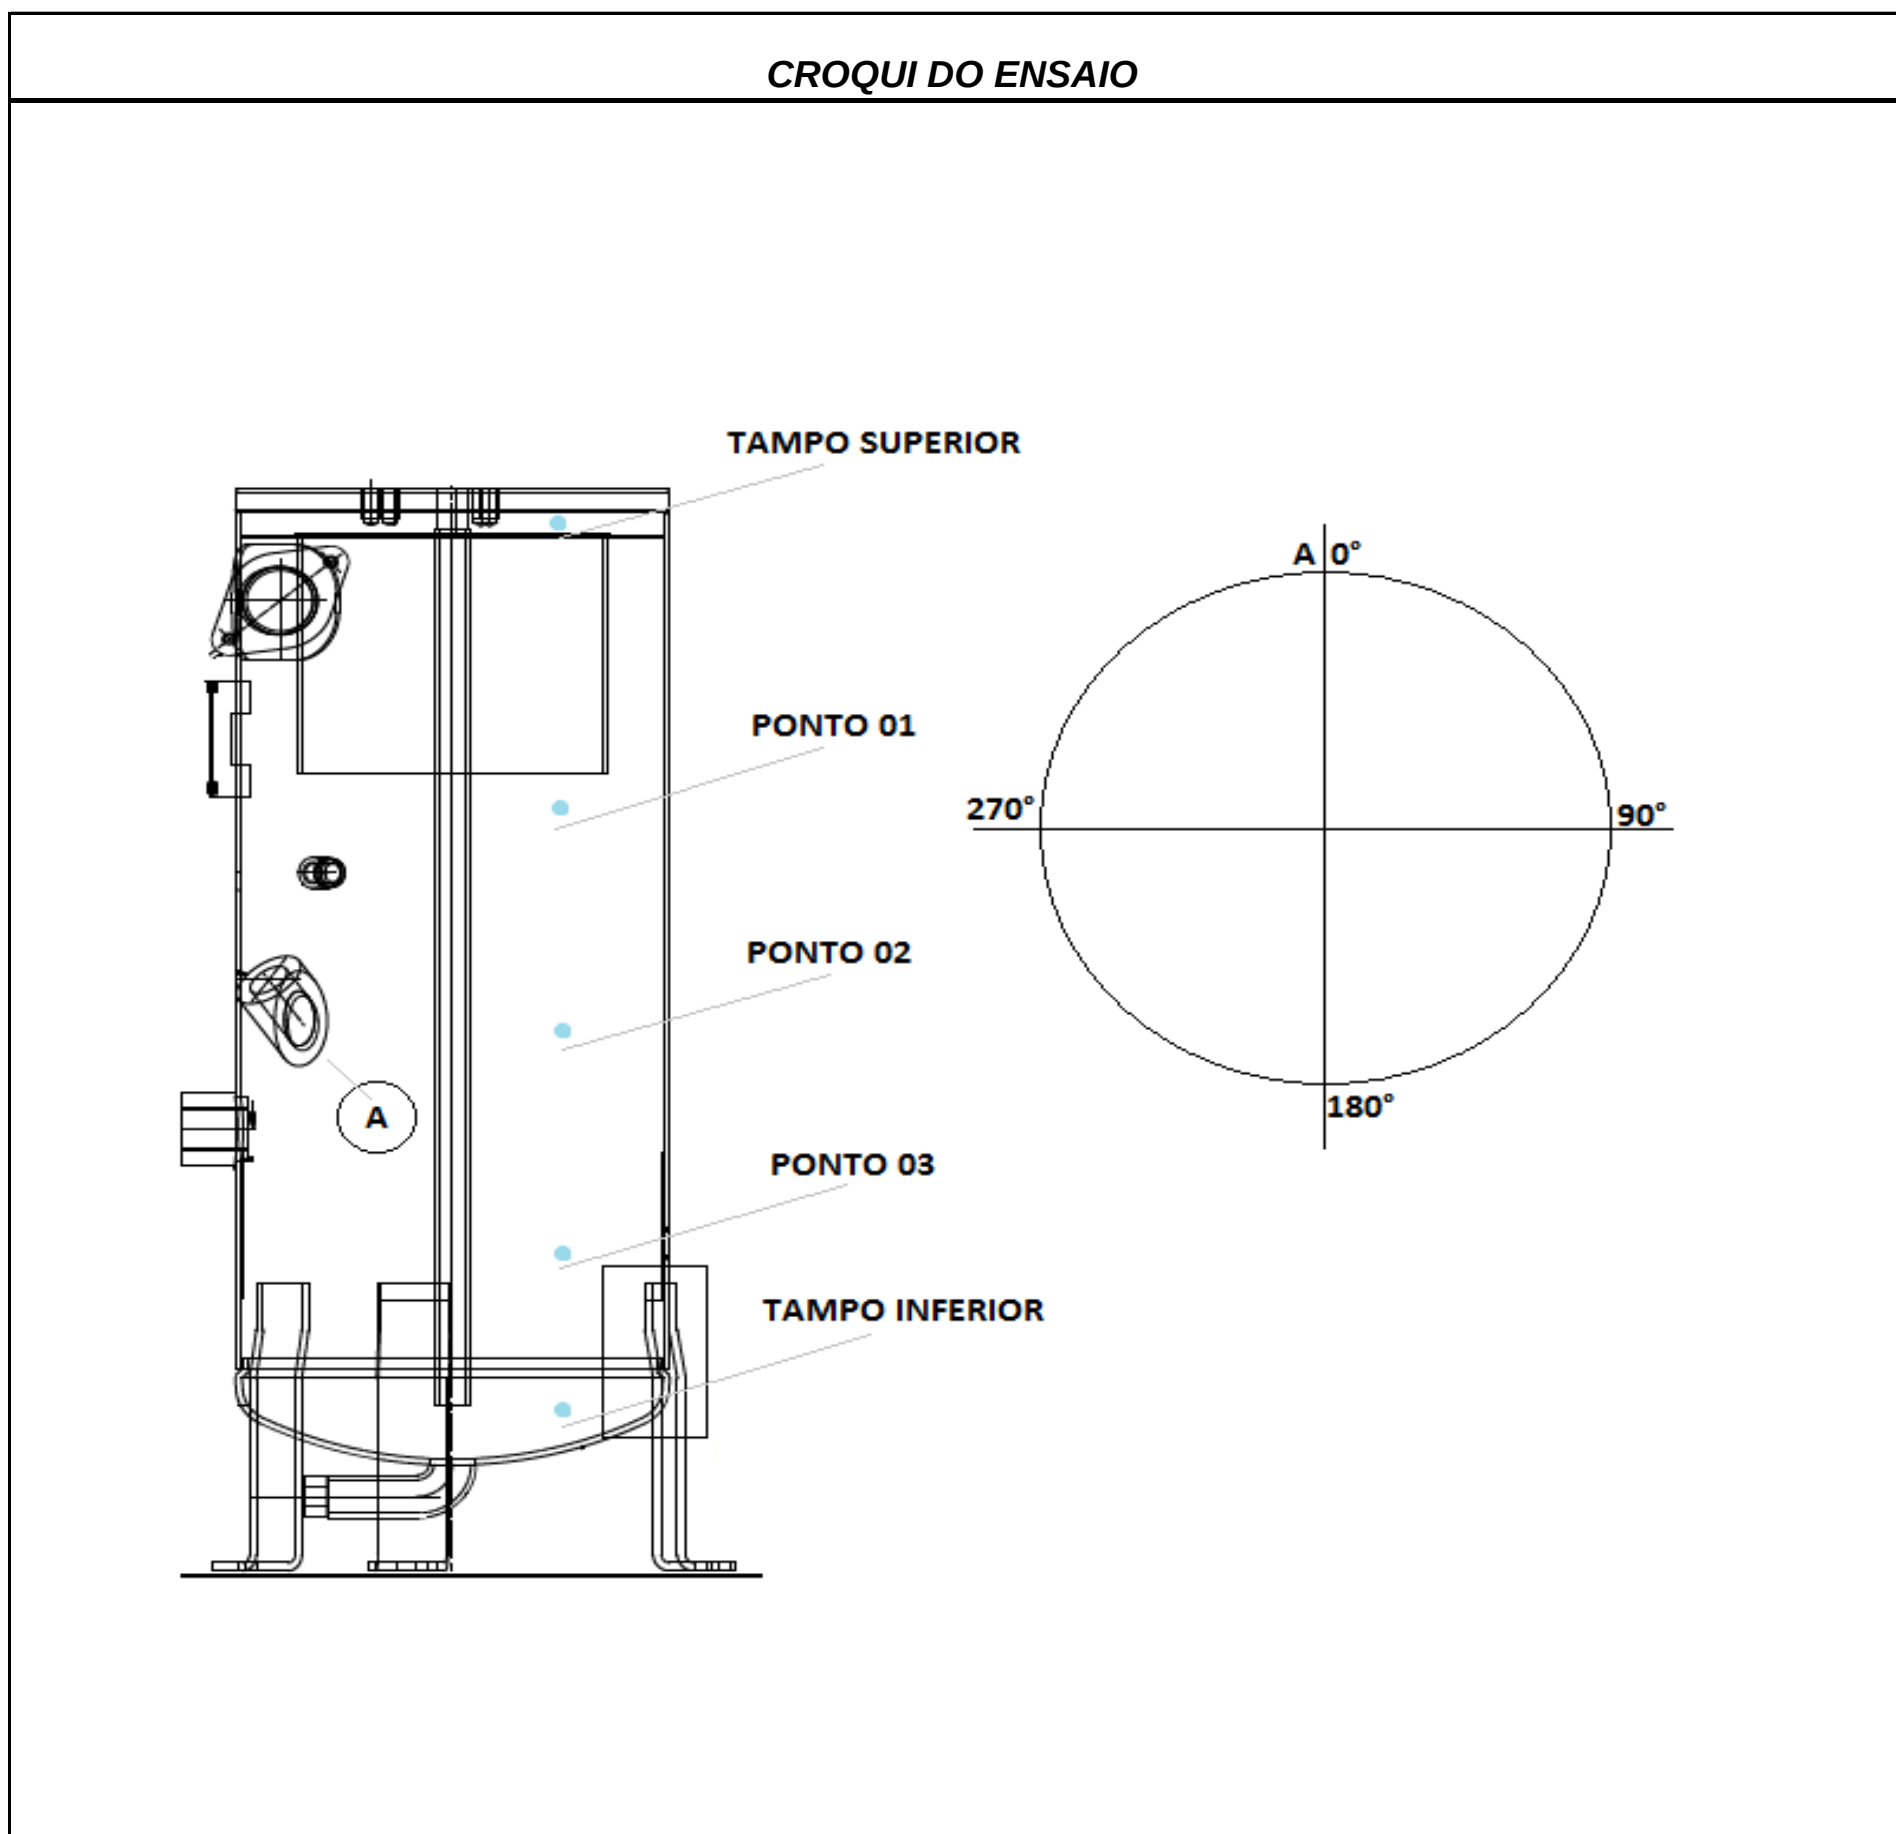
| | <b>CROQUI</b><br><b>MEDIÇÃO DE ESPESSURA POR ULTRASSOM</b> | |

| PONTO MEDIDO | POSIÇÃO | | | | | ESPESSURA DE CALIBRAÇÃO (mm) | ESPESSURA ATUAL (mm) | ESPESSURA NOMINAL (mm) | ESPESSURA MÍNIMA (mm) | REDUÇÃO (mm) |
|---|---|---|---|---|---|---|---|---|---|---|
| PONTO 01 | 3,10 | 3,13 | 3,15 | 3,11 | - | 6,00 | 3,10 | 3,00 | 2,50 | - |
| PONTO 02 | 3,16 | 3,12 | 3,14 | 3,10 | - | 6,00 | 3,10 | 3,00 | 2,50 | - |
| PONTO 03 | 3,17 | 3,18 | 3,09 | 3,08 | - | 6,00 | 3,08 | 3,00 | 2,50 | - |
| TAMPO INFERIOR | 3,79 | 3,81 | 3,83 | 3,85 | 3,80 | 6,00 | 3,79 | 3,75 | 3,25 | - |
