## **RELATÓRIO DE INSPEÇÃO DE VASO DE PRESSÃO**

**TAG: VP-14**

## **SEPARADOR DE AR / ÓLEO**

TAG ..... : VP-14  
 Descrição..... : SEPARADOR DE AR/ÓLEO  
 Área..... : SALA DOS COMPRESSORES  
 Relatório ..... : 4882  
 Obra ..... : 2334/21  
 Data do Relatório..... : 12/07/2021  
 Data do Início da Inspeção ..... : 01/07/2021  
 Data do Término da Inspeção..... : 02/07/2021  
 Proprietário ..... : TERMAG  
 Fone/Fax ..... : (13) 2102-0555  
 Localização..... : Av. Santos Dumont, Conceiçãozinha – Guarujá/SP  
 Contato ..... : Sr. Nilton Castanheira

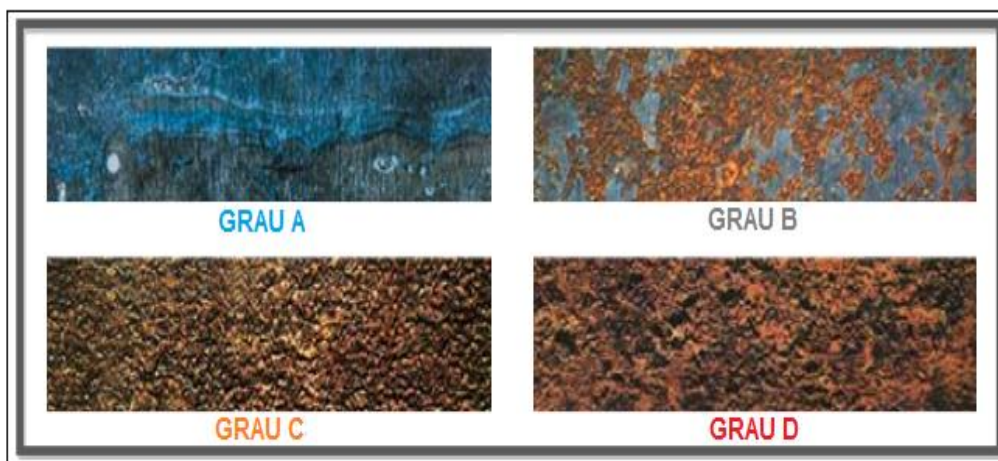
#### 5.0 TABELA DE GRAU DE CORROSÃO

- **Grau A** – Superfície de aço com a carepa de laminação praticamente intacta em toda a superfície e sem corrosão. Representa a superfície de aço recentemente laminada, **(limpeza periódica)**.
- **Grau B** – Superfície de aço com princípio de corrosão, quando a carepa de laminação começa a desprender-se, **(tratamento e pintura)**.
- **Grau C** – Superfície de aço onde a carepa de laminação foi eliminada pela corrosão ou poderá ser removida por raspagem ou jateamento, desde que não tenha formado ainda cavidades muito visíveis (pites) em grande escala, **(aprovada com ressalvas)**.
- **Grau D** – Superfície de aço onde a carepa de laminação foi eliminada pela corrosão com formação de cavidades visíveis em grande escala, **(situação reprovada)**.

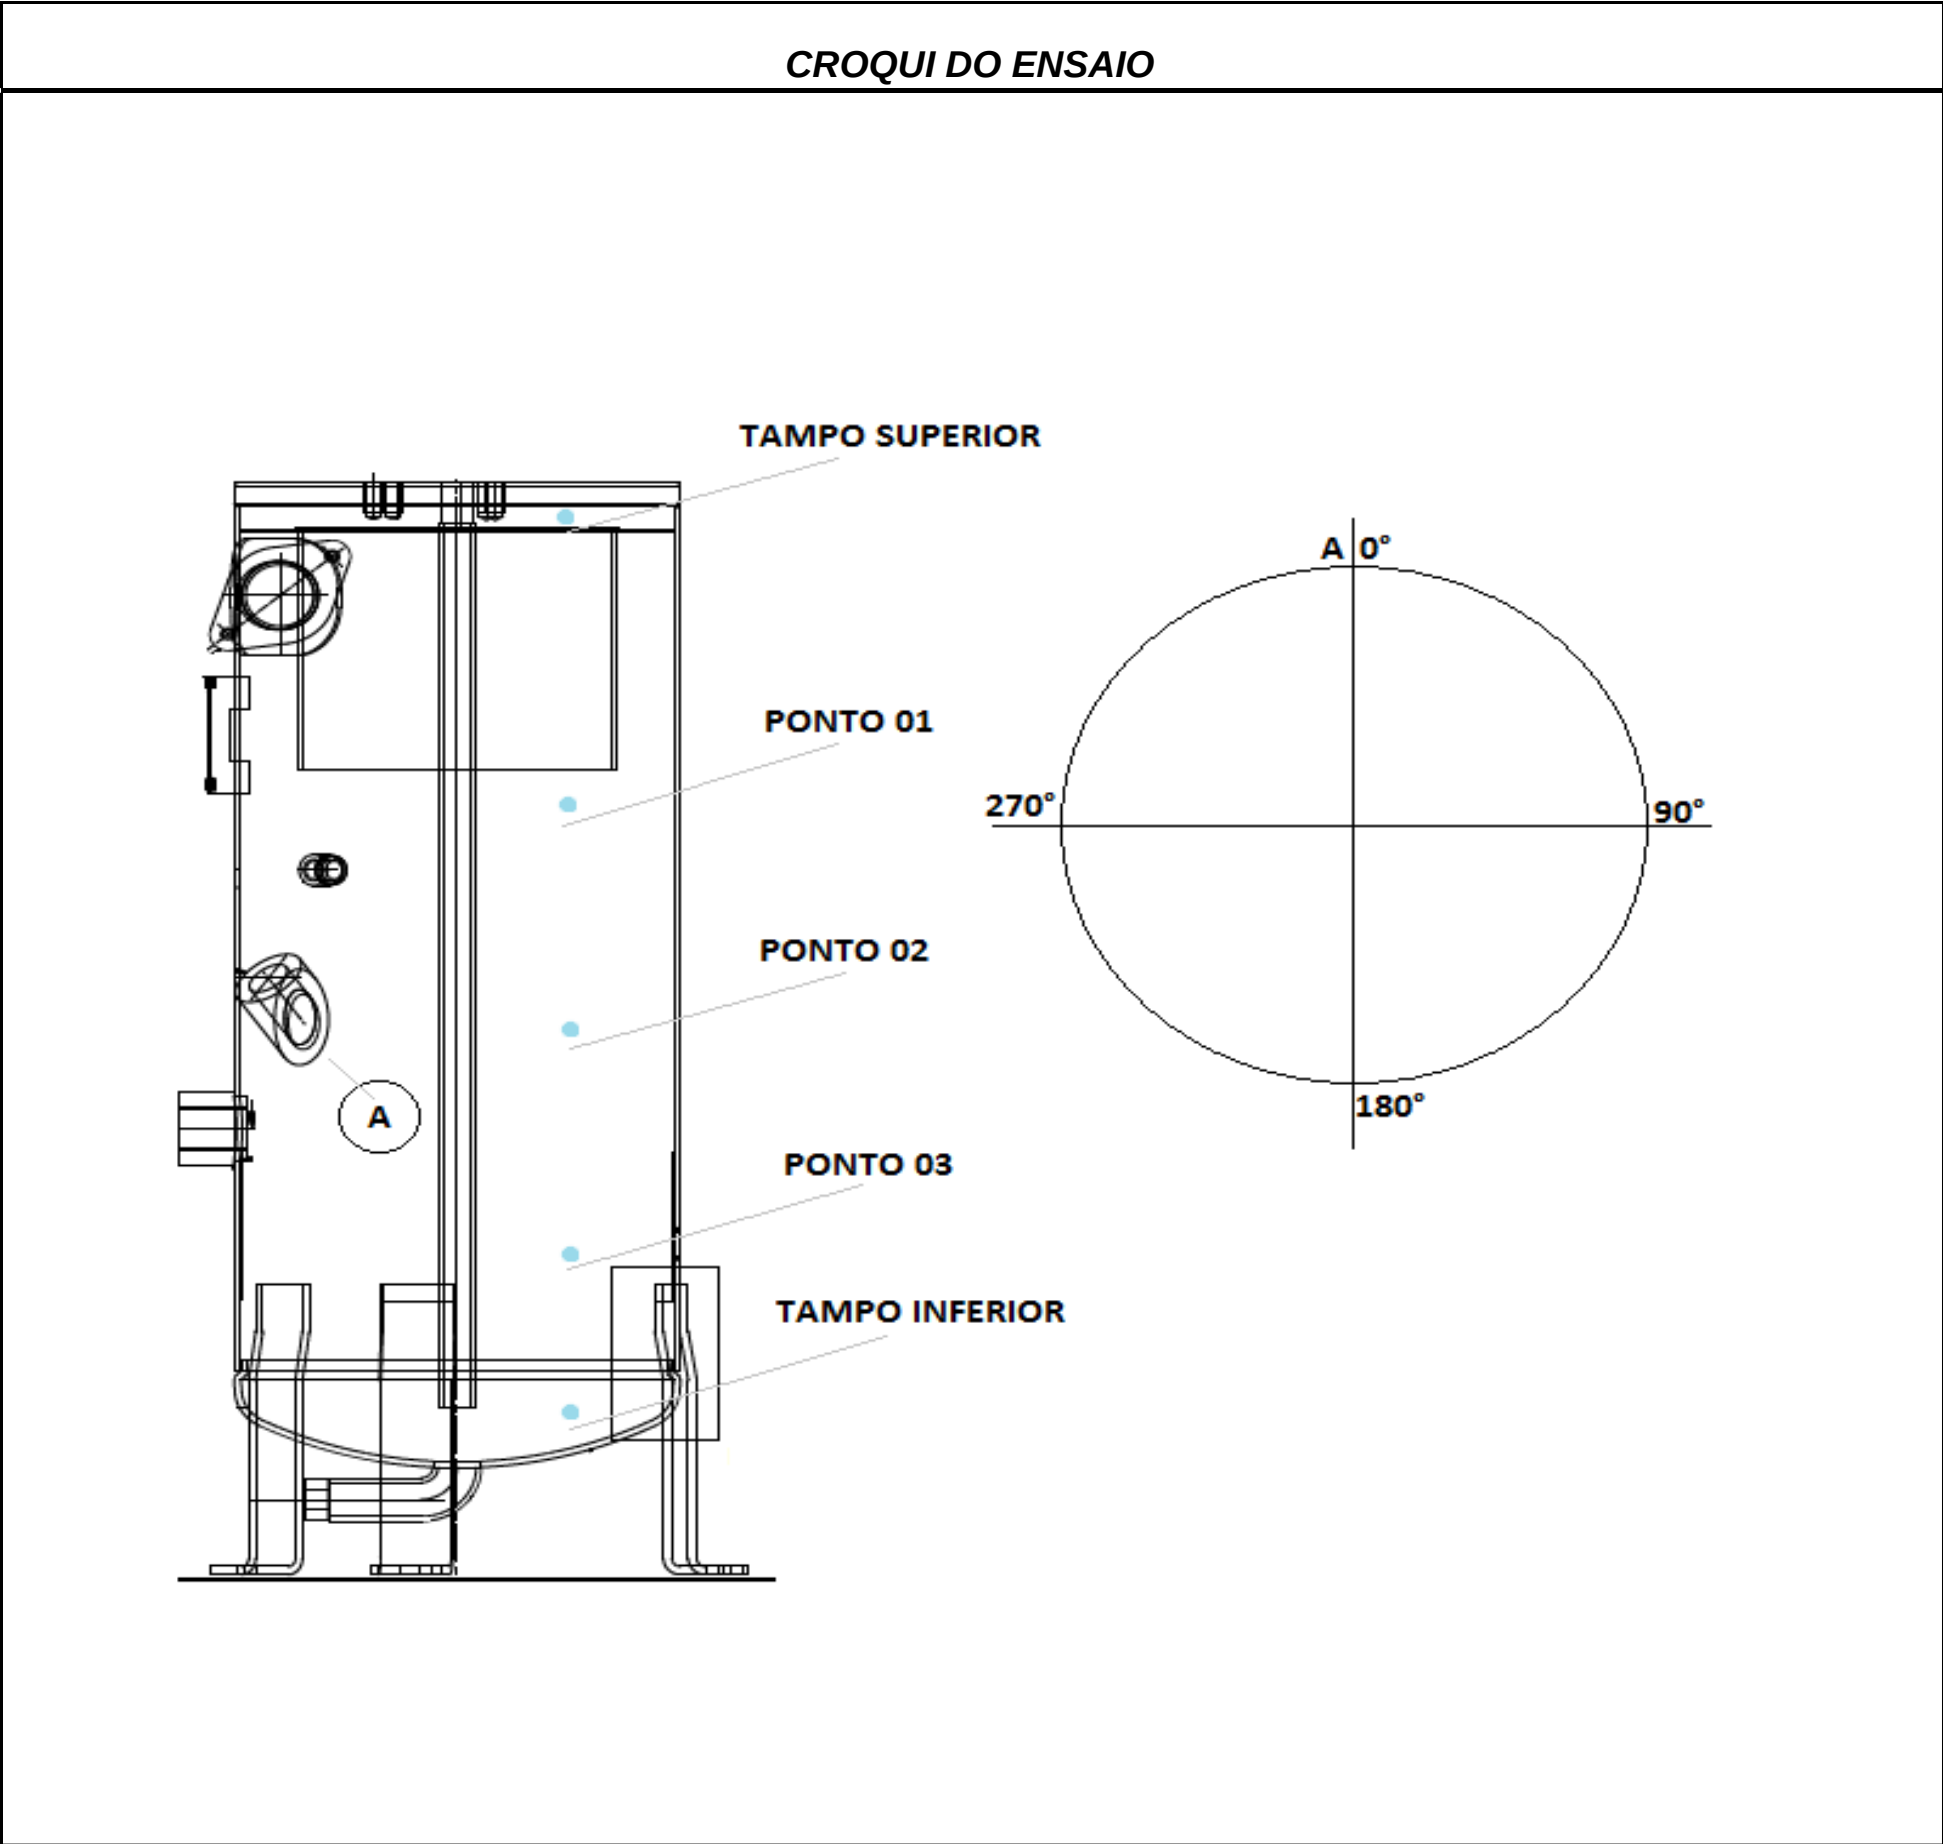
| <p>GRUPO SINCE 1998 WITH YOU</p> <p><b>CONERGE</b></p> <p>NORMAS REGULAMENTADORAS</p> | <p><b>CROQUI</b></p> <p><b>MEDIÇÃO DE ESPESSURA POR ULTRASSOM</b></p> | |

| PONTO MEDIDO | POSIÇÃO | | | | | ESPESSURA DE CALIBRAÇÃO (mm) | ESPESSURA ATUAL (mm) | ESPESSURA NOMINAL (mm) | ESPESSURA MÍNIMA (mm) | REDUÇÃO (mm) |
|---|---|---|---|---|---|---|---|---|---|---|
| PONTO 01 | 3,11 | 3,12 | 3,14 | 3,16 | - | 6,00 | 3,11 | 3,00 | 2,50 | - |
| PONTO 02 | 3,08 | 3,10 | 3,15 | 3,17 | - | 6,00 | 3,08 | 3,00 | 2,50 | - |
| PONTO 03 | 3,07 | 3,13 | 3,16 | 3,18 | - | 6,00 | 3,07 | 3,00 | 2,50 | - |
| TAMPO INFERIOR | 3,72 | 3,75 | 3,82 | 3,79 | 3,80 | 6,00 | 3,72 | 3,00 | 3,25 | - |
