# RELATÓRIO DE INSPEÇÃO DE VASO DE PRESSÃO

## TERMAG

**TAG: VP-17**

## MÁQUINA DE JATO

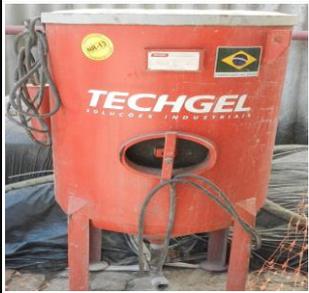
Nº	TIPO	ITEM	SITUAÇÃO ENCONTRADA	RECOMENDAÇÃO	PRIORIDADE	FOTO
1	EXTERNA	INSPEÇÃO	Realizado Ensaio de Medição de Espessura por US no vaso de pressão.	NADA CONSTA	-

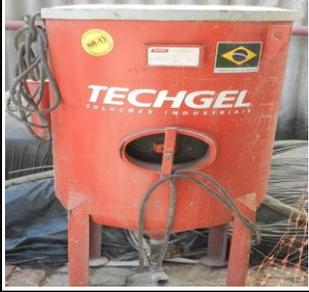
2	EXTERNA	INSPEÇÃO	Corpo do equipamento encontra-se em bom estado de conservação.	NADA CONSTA	-

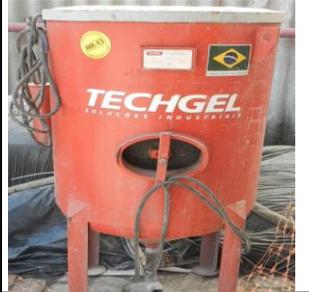
3	EXTERNA	INSPEÇÃO	Foi verificado que o equipamento não possui aterramento elétrico.	Necessário instalar aterramento elétrico.	P1	-
4	EXTERNA	INSPEÇÃO	Cor do equipamento não condiz com o seu fluido.	Necessário providenciar a pintura total ou faixa azul em toda a circunferência do casco do equipamento afim de identificar o seu fluido "Ar Comprimido".	P3

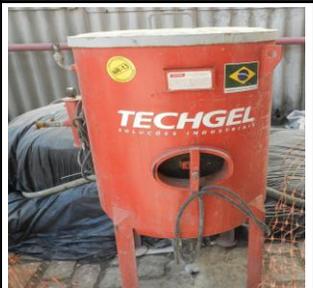
11	REQUISITO LEGAL	13.5.2.3	Item atende à norma.	NADA CONSTA	-	-
12	REQUISITO LEGAL	13.5.2.4	Na presente inspeção foi evidenciado que o equipamento atende aos aspectos de segurança, saúde e meio ambiente previstos nas Normas Regulamentadoras.	NADA CONSTA	-

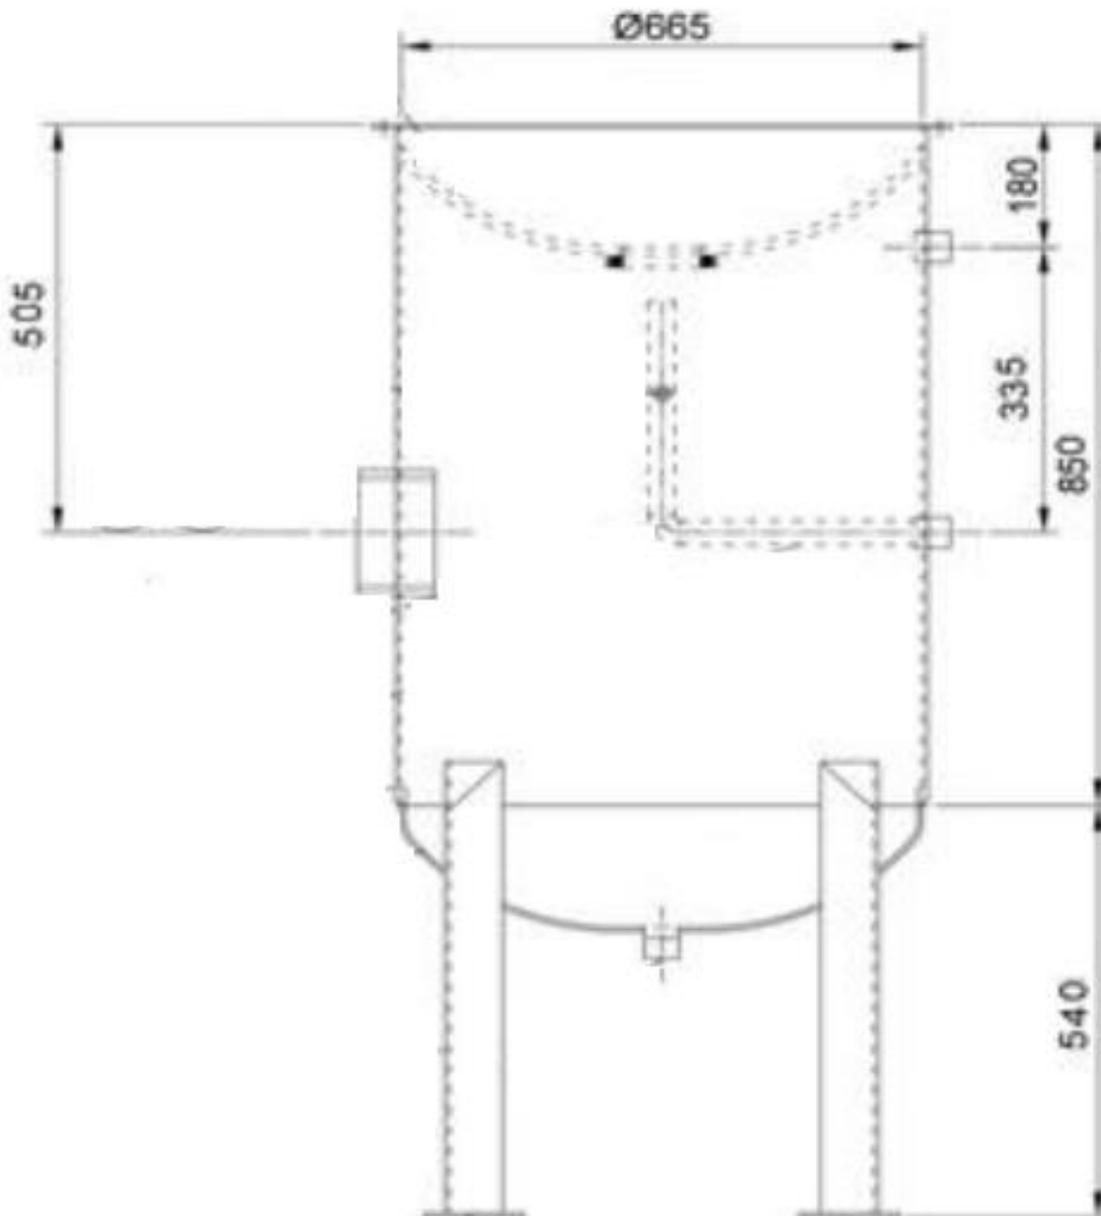
## **8.2 – CROQUI DO EQUIPAMENTO**

<b>CLIENTE: TERMAG</b>	<b>LOCALIZAÇÃO: GUARUJÁ/SP</b>
<b>TAG: TJ-199</b>	<b>DATA: 02/07/2021</b>
<b>OBRA: 2334/20</b>	<b>EQUIPAMENTO: MÁQUINA DE JATO</b>

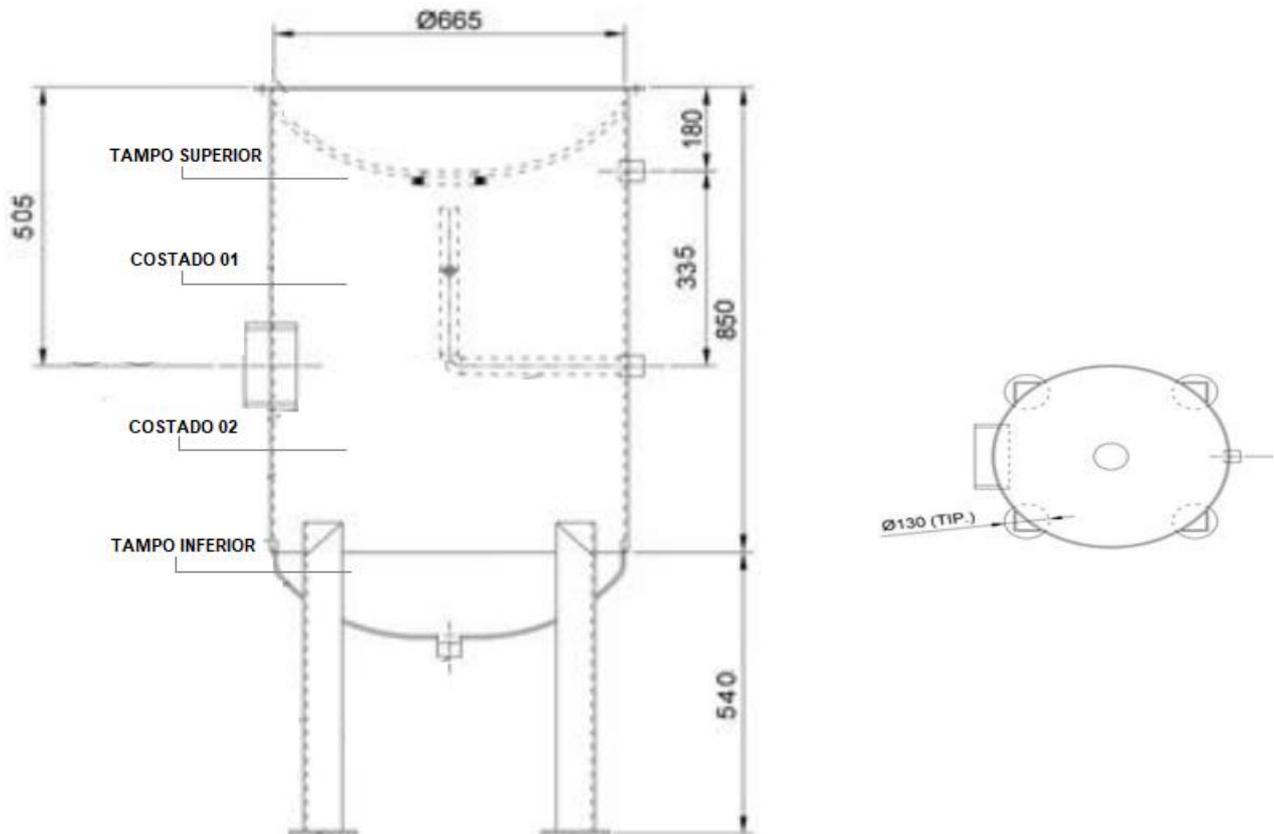
**CROQUI DO ENSAIO**

PONTO MEDIDO	POSIÇÃO					ESPESSURA DE CALIBRAÇÃO (mm)	ESPESSURA ATUAL (mm)	ESPESSURA NOMINAL (mm)	ESPESSURA MÍNIMA (mm)	REDUÇÃO (mm)
	0°	90°	180°	270°	CENTRO					
TAMPO SUPERIOR	6,38	6,36	6,39	6,41	6,42	10,00	6,36	6,35	3,56	-
COSTADO 1	6,35	6,37	6,38	6,40	-	10,00	6,35	6,35	3,56	0,00
COSTADO 2	6,41	6,39	6,35	6,38	-	10,00	6,35	6,35	3,56	0,00
TAMPO INFERIOR	6,42	6,43	6,40	6,39	6,41	10,00	6,39	6,35	3,56	-
