## **RELATÓRIO DE INSPEÇÃO DE VASO DE PRESSÃO**

### **TERMAG**

**TAG: VP-02**

### **PULMÃO DE AR**

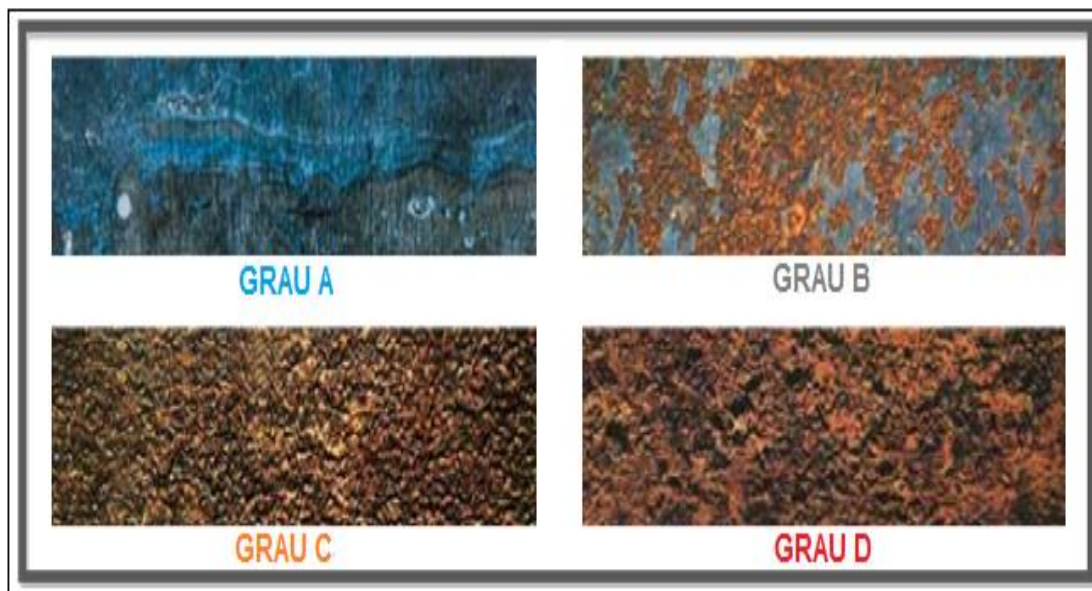
## **5.0 TABELA DE GRAU DE CORROSÃO**

- **Grau A** – Superfície de aço com a carepa de laminação praticamente intacta em toda a superfície e sem corrosão. Representa a superfície de aço recentemente laminada, **(limpeza periódica)**.
- **Grau B** – Superfície de aço com princípio de corrosão, quando a carepa de laminação começa a desprender-se, **(tratamento e pintura)**.
- **Grau C** – Superfície de aço onde a carepa de laminação foi eliminada pela corrosão ou poderá ser removida por raspagem ou jateamento, desde que não tenha formado ainda cavidades muito visíveis (pites) em grande escala, **(aprovada com ressalvas)**.
- **Grau D** – Superfície de aço onde a carepa de laminação foi eliminada pela corrosão com formação de cavidades visíveis em grande escala, **(situação reprovada)**.

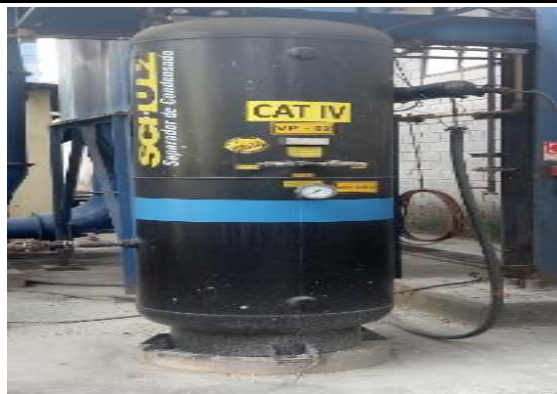
| <div><div>CONERGE</div><div>Normas Regulamentadoras</div><div>Inspeção &amp; Engenharia</div></div> | | | RELATÓRIO DE INSPEÇÃO / REQUISITOS LEGAIS | | | | <div><div></div><div>TERMAG</div><div>TERMINAL MARÍTIMO DO GUARUJÁ</div></div> |
|---|---|---|---|---|---|---|---|
| 1 | EXTERNA | INSPEÇÃO | Realizado Ensaio de Medição de Espessura por US no vaso de pressão. | NADA CONSTA | - | | |

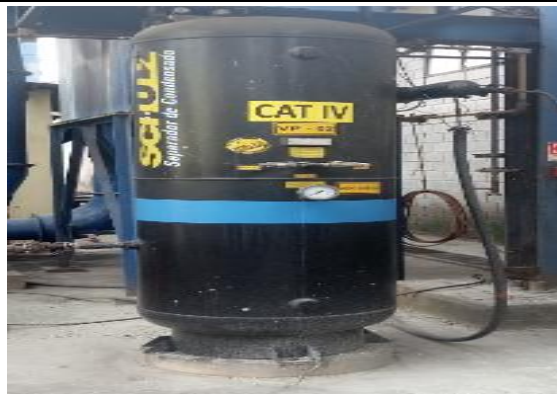
| <div><div>CONERGE</div><div>Normas Regulamentadoras</div><div>Inspeção &amp; Engenharia</div></div> | | | RELATÓRIO DE INSPEÇÃO / REQUISITOS LEGAIS | | | | <div><div></div><div>TERMAG</div><div>TERMINAL MARÍTIMO DO GUARUJÁ</div></div> |
|---|---|---|---|---|---|---|---|
| 2 | EXTERNA | INSPEÇÃO | Corpo do equipamento encontra-se em bom estado de conservação. | NADA CONSTA | - | | |

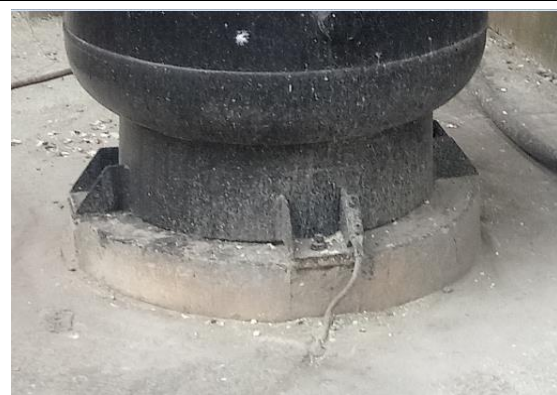
| <div><div>CONERGE</div><div>Normas Regulamentadoras</div><div>Inspeção &amp; Engenharia</div></div> | | | RELATÓRIO DE INSPEÇÃO / REQUISITOS LEGAIS | | | | <div><div></div><div>TERMAG</div><div>TERMINAL MARÍTIMO DO GUARUJÁ</div></div> |
|---|---|---|---|---|---|---|---|
| 3 | EXTERNA | INSPEÇÃO | Foi verificado que o equipamento possui aterramento elétrico. | NADA CONSTA | - | | |

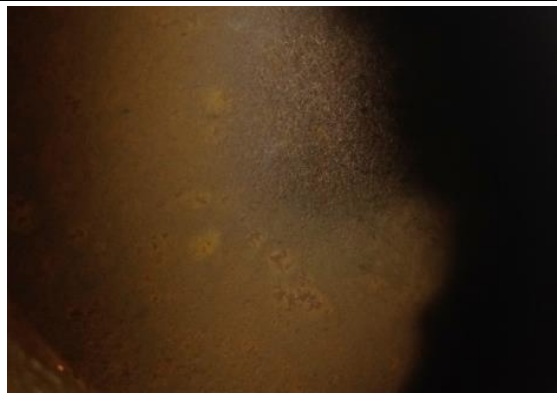
| <div><div>CONERGE</div><div>Normas Regulamentadoras</div><div>Inspeção &amp; Engenharia</div></div> | | | RELATÓRIO DE INSPEÇÃO / REQUISITOS LEGAIS | | | | <div><div></div><div>TERMAG</div><div>TERMINAL MARÍTIMO DO GUARUJÁ</div></div> |
|---|---|---|---|---|---|---|---|
| 4 | INTERNA | INSPEÇÃO | Realizado Inspeção Visual interna e evidenciado que o vaso encontra-se em boas condições. | NADA CONSTA | - | | |

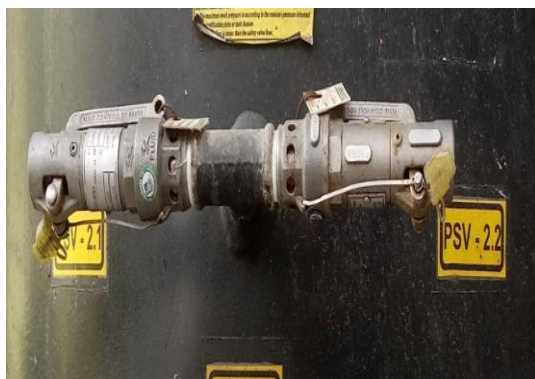
| | | | RELATÓRIO DE INSPEÇÃO / REQUISITOS LEGAIS | | | |
|---|---|---|---|---|---|---|
| 6 | REQUISITO LEGAL | 13.5.1.3 | Não foi evidenciado o valor da vazão das válvulas de segurança em relação a vazão do sistema. | a) Necessário substituir a válvulas de segurança tipo chaveirinho com selo ASME "VIII" com pressão de abertura ajustada em valor igual ou inferior à PMTA, obedecendo a vazão do sistema. | P0 (I-4) | |

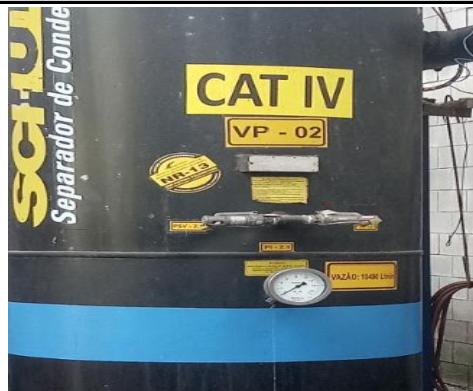
| | | | RELATÓRIO DE INSPEÇÃO / REQUISITOS LEGAIS | | | |
|---|---|---|---|---|---|---|
| 8 | REQUISITO LEGAL | 13.5.1.5 | Foi verificado que o equipamento possui etiqueta adesiva com TAG e CAT colada de forma que possa ser percebido a distância. | NADA CONSTA | - | |

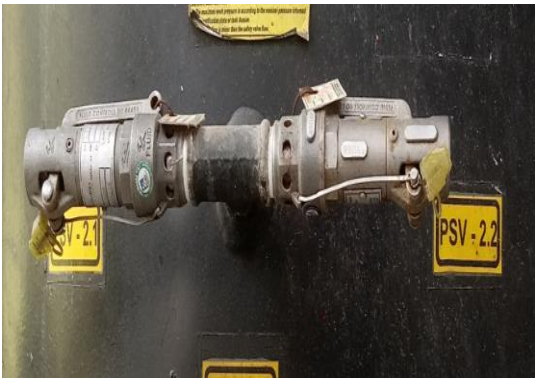
| | | RELATÓRIO DE INSPEÇÃO / REQUISITOS LEGAIS | | | | |
|---|---|---|---|---|---|---|
| 11 | REQUISITO LEGAL | 13.5.1.6 | Foi evidenciado o certificado de calibração atualizado das válvulas de segurança. | NADA CONSTA | - | |

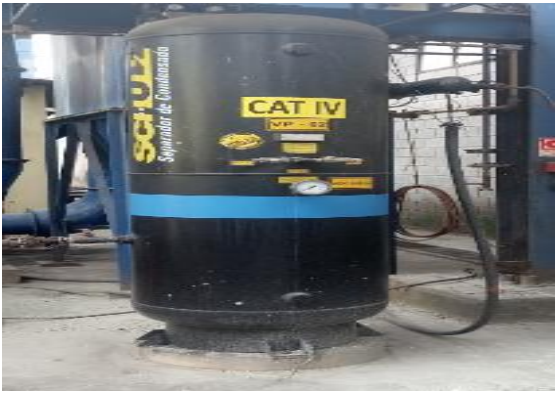
| | | | RELATÓRIO DE INSPEÇÃO / REQUISITOS LEGAIS | | | |
|---|---|---|---|---|---|---|
| 13 | REQUISITO LEGAL | 13.5.2.1 | Evidenciado o atendimento do item. | NADA CONSTA | - | |

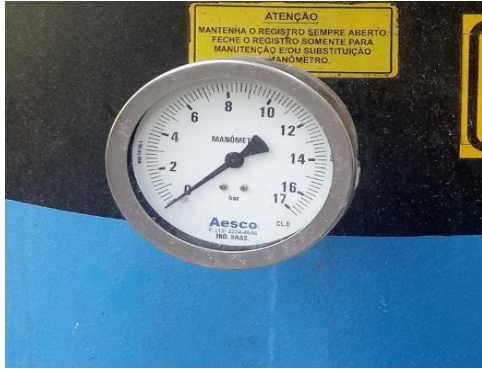
| | | | RELATÓRIO DE INSPEÇÃO / REQUISITOS LEGAIS | | | |
|---|---|---|---|---|---|---|
| 16 | REQUISITO LEGAL | 13.5.3.2 | Durante a inspeção foi verificado o certificado de calibração atualizado do manômetro. | NADA CONSTA | - | |

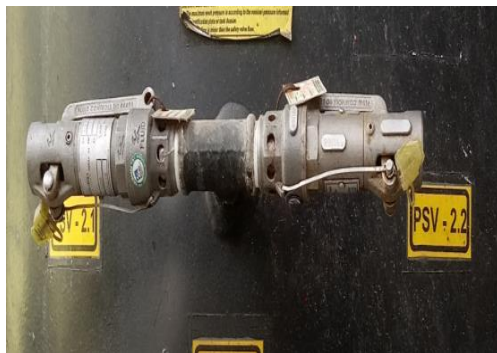
| 18 | REQUISITO LEGAL | 13.5.4.10 | Durante esta inspeção não foi evidenciado a informação de vazão da válvula de segurança. | Necessário verificar com o fabricante o valor de vazão da válvula para verificar se atende a vazão do sistema. | P0 (I-4) | | | |
