## **RELATÓRIO DE INSPEÇÃO DE VASO DE PRESSÃO**

**TAG: VP-12**

### **SEPARADOR AR/ÓLEO**

TAG .....: VP-12  
Descrição .....: SEPARADOR AR/ÓLEO  
Área.....: DESCARREGADOR DE NAVIOS  
Relatório .....: 4090  
Obra .....: 2211/20  
Data do Relatório.....: 15/06/2020  
Data do Início da Inspeção .....: 10/06/2020  
Data do Término da Inspeção .....: 10/06/2020  
Proprietário .....: TERMAG  
Fone/Fax .....: (13) 2102-0565  
Localização .....: Av. Santos Dumont, Conceiçãozinha – Guarujá/SP  
Contato.....: Sr. Nilton Castanheira

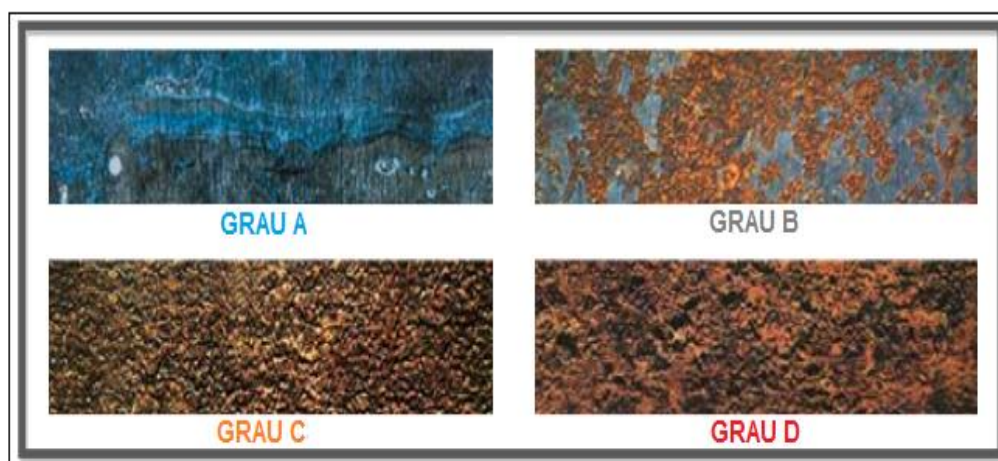
#### **5.0 TABELA DE GRAU DE CORROSÃO**

- **Grau A** – Superfície de aço com a carepa de laminação praticamente intacta em toda a superfície e sem corrosão. Representa a superfície de aço recentemente laminada, **(limpeza periódica)**.
- **Grau B** – Superfície de aço com princípio de corrosão, quando a carepa de laminação começa a desprender-se, **(tratamento e pintura)**.
- **Grau C** – Superfície de aço onde a carepa de laminação foi eliminada pela corrosão ou poderá ser removida por raspagem ou jateamento, desde que não tenha formado ainda cavidades muito visíveis (pites) em grande escala, **(aprovada com ressalvas)**.
- **Grau D** – Superfície de aço onde a carepa de laminação foi eliminada pela corrosão com formação de cavidades visíveis em grande escala, **(situação reprovada)**.

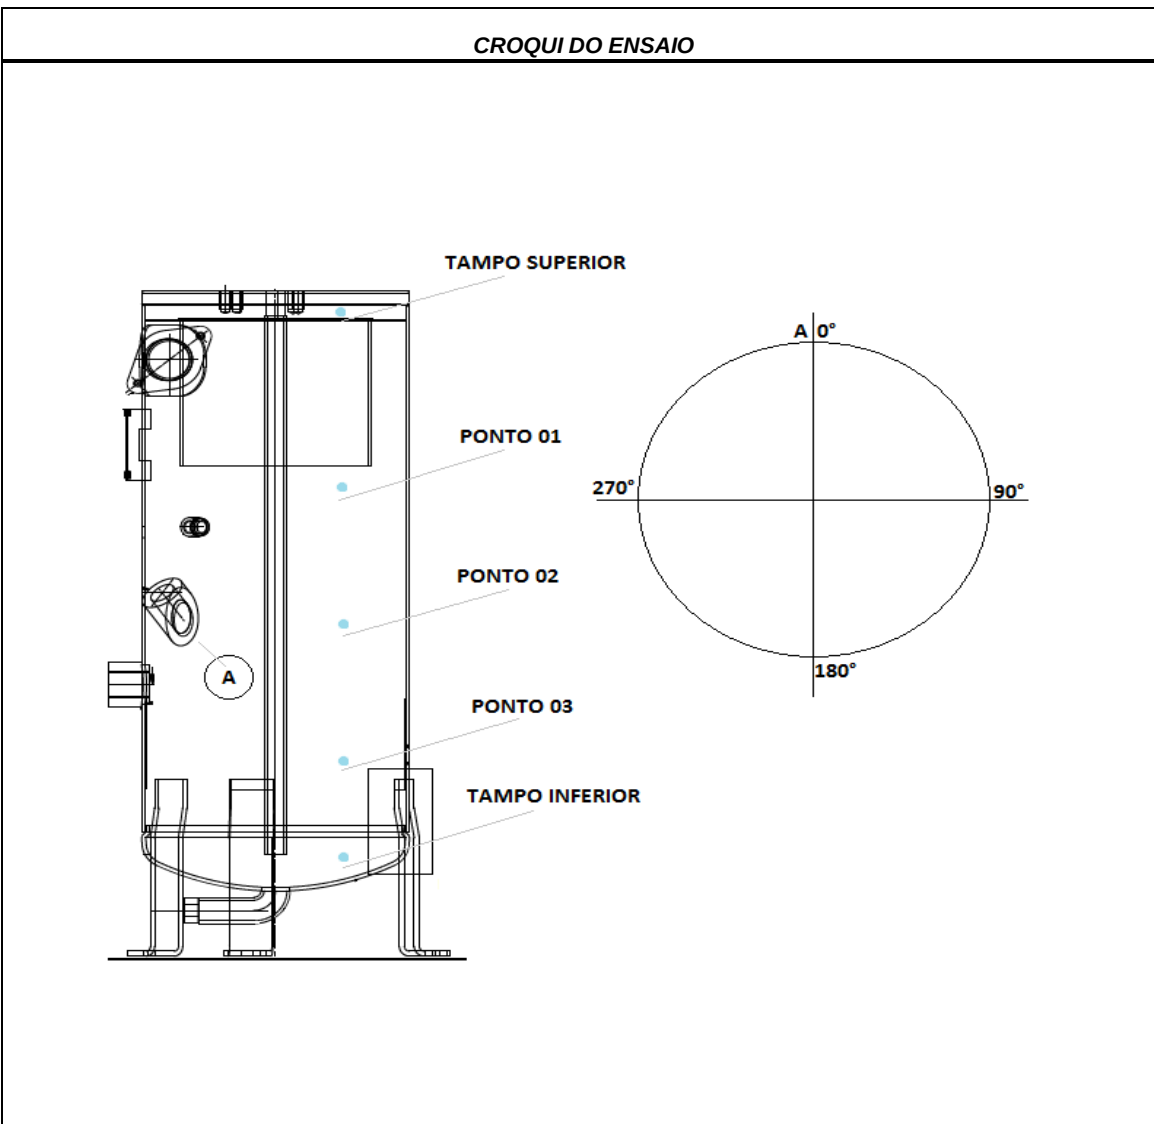
| | <b>CROQUI</b><br><b>MEDIÇÃO DE ESPESSURA POR ULTRASSOM</b> | |

| PONTO MEDIDO | POSIÇÃO | | | | | ESPESSURA DE CALIBRAÇÃO (mm) | ESPESSURA ATUAL (mm) | ESPESSURA NOMINAL (mm) | ESPESSURA MÍNIMA (mm) | REDUÇÃO (mm) |
|---|---|---|---|---|---|---|---|---|---|---|
| TAMPO SUPERIOR | 28,01 | 28,00 | - | - | - | 6,00 | 28,00 | 31,00 | 22,91 | 3,00 |
| PONTO 01 | 3,04 | 3,04 | 3,04 | 3,03 | - | 6,00 | 3,03 | 3,00 | 2,50 | 0,00 |
| PONTO 02 | 3,03 | 3,03 | 3,05 | 3,05 | - | 6,00 | 3,03 | 3,00 | 2,50 | 0,00 |
| PONTO 03 | 3,07 | 3,05 | 3,05 | 3,07 | - | 6,00 | 3,05 | 3,00 | 2,50 | 0,00 |
| TAMPO INFERIOR | 3,75 | 3,61 | 3,61 | 3,71 | 3,67 | 6,00 | 3,61 | 3,75 | 3,25 | 0,14 |
