## **RELATÓRIO DE INSPEÇÃO DE VASO DE PRESSÃO**

**TAG: VP-13**

### **SEPARADOR DE AR/ÓLEO**

TAG .....: VP-13  
Descrição .....: SEPARADOR AR / ÓLEO  
Área.....: CASA DOS COMPRESSORES - TERMINAL  
Relatório .....: 4091  
Obra .....: 2211/20  
Data do Relatório.....: 15/06/2020  
Data do Início da Inspeção .....: 09/06/2020  
Data do Término da Inspeção .....: 09/06/2020  
Proprietário .....: TERMAG  
Fone/Fax .....: (13) 2102-0565  
Localização .....: Av. Santos Dumont, Conceiçãozinha – Guarujá/SP  
Contato.....: Sr. Nilton Castanheira

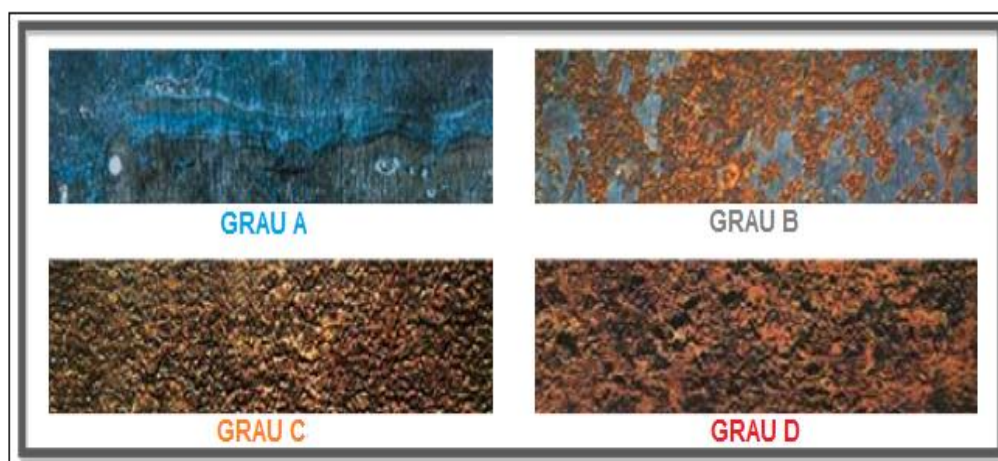
#### **5.0 TABELA DE GRAU DE CORROSÃO**

- **Grau A** – Superfície de aço com a carepa de laminação praticamente intacta em toda a superfície e sem corrosão. Representa a superfície de aço recentemente laminada, **(limpeza periódica)**.
- **Grau B** – Superfície de aço com princípio de corrosão, quando a carepa de laminação começa a desprender-se, **(tratamento e pintura)**.
- **Grau C** – Superfície de aço onde a carepa de laminação foi eliminada pela corrosão ou poderá ser removida por raspagem ou jateamento, desde que não tenha formado ainda cavidades muito visíveis (pites) em grande escala, **(aprovada com ressalvas)**.
- **Grau D** – Superfície de aço onde a carepa de laminação foi eliminada pela corrosão com formação de cavidades visíveis em grande escala, **(situação reprovada)**.

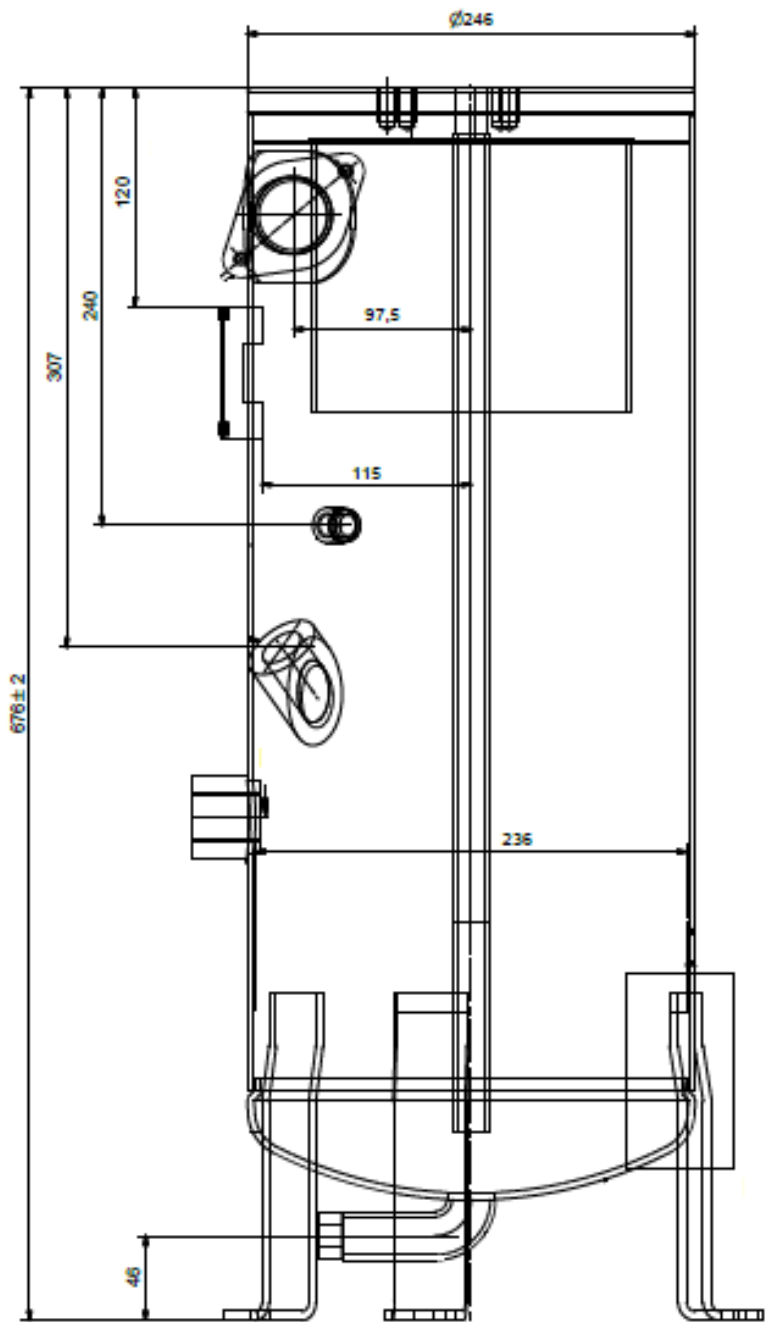
## **7.2 – CROQUI DO EQUIPAMENTO**

| PONTO MEDIDO | POSIÇÃO | | | | | ESPESSURA DE CALIBRAÇÃO (mm) | ESPESSURA ATUAL (mm) | ESPESSURA NOMINAL (mm) | ESPESSURA MÍNIMA (mm) | REDUÇÃO (mm) |
| PONTO 01 | 3,09 | 3,10 | 3,07 | 3,06 | - | 6,00 | 3,06 | 3,00 | 2,50 | 0,00 |
| PONTO 02 | 3,07 | 3,08 | 3,06 | 3,07 | - | 6,00 | 3,06 | 3,00 | 2,50 | 0,00 |
| PONTO 03 | 3,06 | 3,08 | 3,05 | 3,10 | - | 6,00 | 3,05 | 3,00 | 2,50 | 0,00 |
| TAMPO INFERIOR | 3,68 | 3,70 | 3,69 | - | 3,75 | 6,00 | 3,68 | 3,75 | 3,25 | 0,07 |

OBS: CROQUI EM ANEXO
