## **RELATÓRIO DE INSPEÇÃO DE VASO DE PRESSÃO**

**TAG: VP-15**

### **MÁQUINA DE JATO**

TAG .....: VP-15  
Descrição .....: MÁQUINA DE JATO  
Relatório .....: 4093  
Obra .....: 2211/20  
Data do Relatório .....: 15/06/2020  
Data do Início da Inspeção .....: 10/06/2020  
Data do Término da Inspeção .....: 10/06/2020  
Proprietário .....: TERMAG  
Fone/Fax .....: (13) 2102-0565  
Localização .....: Av. Santos Dumont, Conceiçãozinha – Guarujá/SP  
Contato.....: Sr. Nilton Castanheira

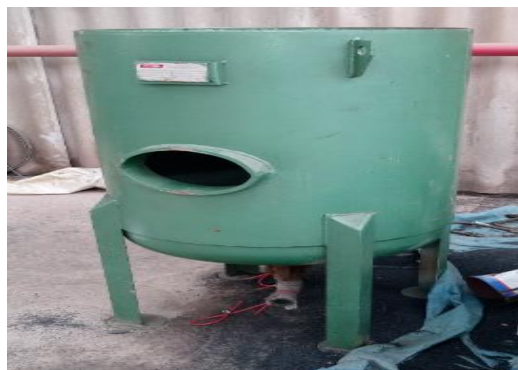
| 1 | EXTERNA | INSPEÇÃO | Realizado Ensaio de Medição de Espessura por US no vaso de pressão. | NADA CONSTA | | - | |

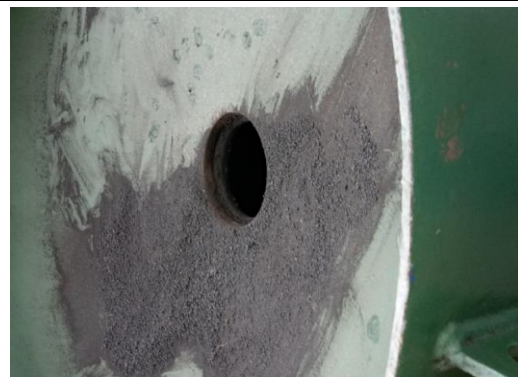
| 2 | EXTERNA | INSPEÇÃO | Corpo do equipamento encontra-se com inicio de processo corrosivo. | Necessário realizar tratamento e pintura. | | P2 | |

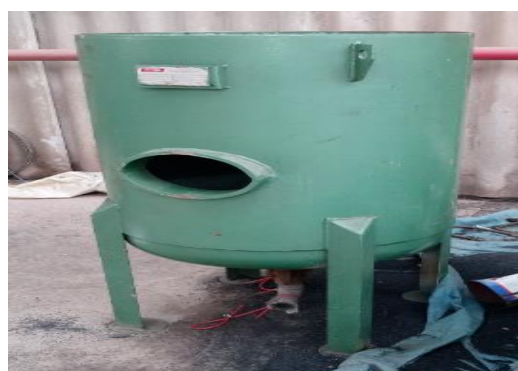
| 4 | EXTERNA | INSPEÇÃO | Cor do equipamento não condiz com o seu fluido. | Necessário providenciar a pintura total ou faixa azul em toda a circunferência do casco do equipamento afim de identificar o seu fluido "Ar Comprimido". | | P3 | |

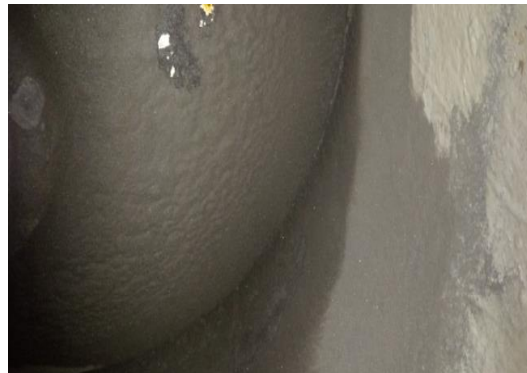
| | | | RELATÓRIO DE INSPEÇÃO / REQUISITOS LEGAIS | | | |
|---|---|---|---|---|---|---|
| 5 | INTERNA | INSPEÇÃO | Realizado inspeção visual interna. | NADA CONSTA | - | |

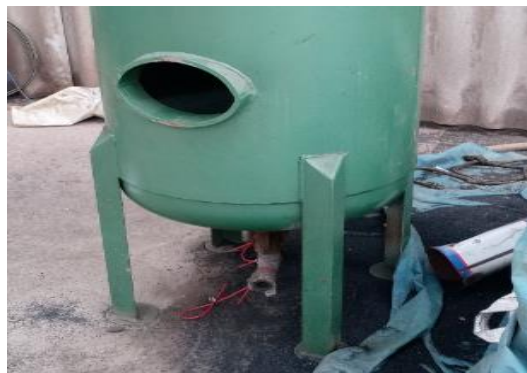
| | | | RELATÓRIO DE INSPEÇÃO / REQUISITOS LEGAIS | | | |
|---|---|---|---|---|---|---|
| 6 | EXTERNA | INSPEÇÃO | Foi verificado que o equipamento não está adequado conforme NR-12. | Necessário adequar equipamento conforme requisitos mínimos NR-12. | P1 | |

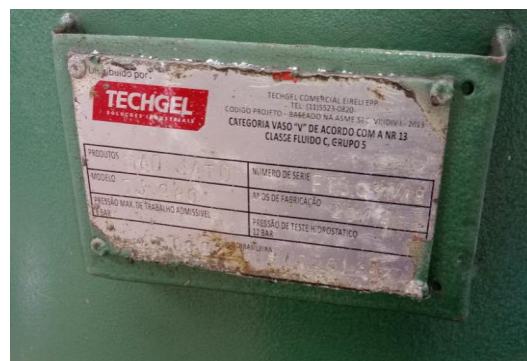
| | | | RELATÓRIO DE INSPEÇÃO / REQUISITOS LEGAIS | | | |
|---|---|---|---|---|---|---|
| 8 | REQUISITO LEGAL | 13.5.1.4 | Foi verificado que o equipamento possui fixado em seu corpo a plaqueta de identificação. | NADA CONSTA | - | |

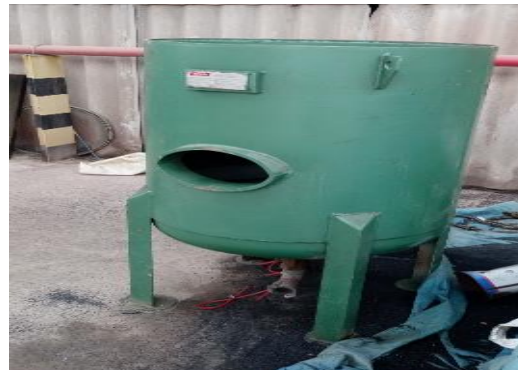
| | | | RELATÓRIO DE INSPEÇÃO / REQUISITOS LEGAIS | | | |
|---|---|---|---|---|---|---|
| 9 | REQUISITO LEGAL | 13.5.1.5 | Foi verificado que o equipamento não possui etiqueta adesiva com TAG e CAT colada de forma que possa ser percebido a distância. | Necessário instalar etiqueta adesiva com TAG e CAT colada de forma que possa ser percebido a distância. | P1 (I-3) | |

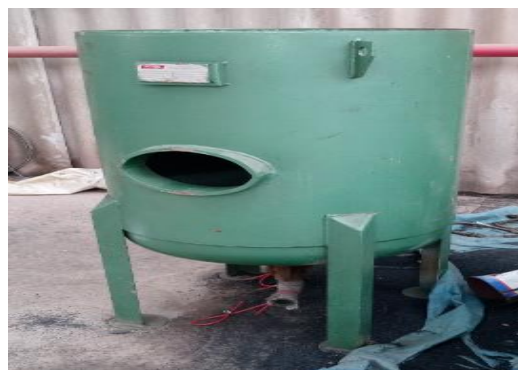
| | | | RELATÓRIO DE INSPEÇÃO / REQUISITOS LEGAIS | | | |
|---|---|---|---|---|---|---|
| 12 | REQUISITO LEGAL | 13.5.2.1 | Evidenciado o atendimento do item. | NADA CONSTA | - | |

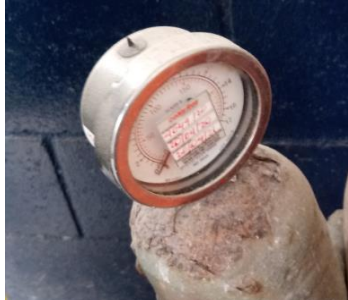
| | | | <b>RELATÓRIO DE INSPEÇÃO / REQUISITOS LEGAIS</b> | | | |
|---|---|---|---|---|---|---|
| 15 | REQUISITO LEGAL | 13.5.3.2 | Durante a inspeção foi evidenciado o certificado de calibração do manômetro. | NADA CONSTA | - | |

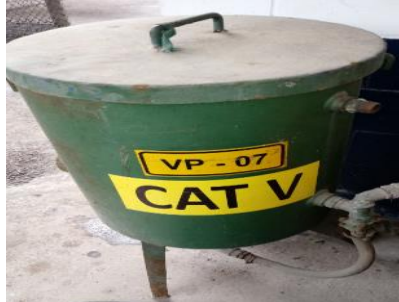
| | | | <b>RELATÓRIO DE INSPEÇÃO / REQUISITOS LEGAIS</b> | | | |
|---|---|---|---|---|---|---|
| 16 | REQUISITO LEGAL | 13.5.4.3 | Durante a inspeção não foi evidenciado o laudo de Teste Hidrostático do equipamento. | Necessário realizar teste Hidrostático do equipamento. | P0 (I-4) | |

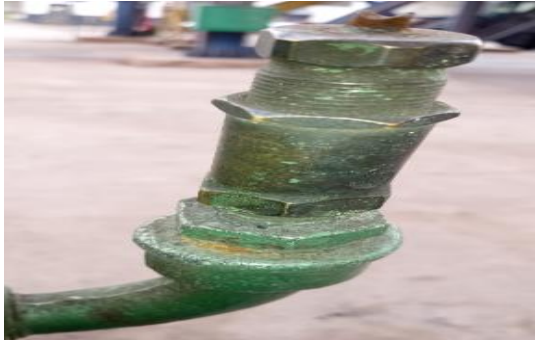
| | | | <b>RELATÓRIO DE INSPEÇÃO / REQUISITOS LEGAIS</b> | | | |
|---|---|---|---|---|---|---|
| 17 | REQUISITO LEGAL | 13.5.4.10 | Durante esta inspeção foi evidenciado que a válvula encontra-se danificada. | Necessário providenciar a substituição da válvula com Selo ASME e com valor de vazão e PMTA que atenda a vazão do sistema. | P0 (I-4) | |
