| <b>RELATÓRIO DE INSPEÇÃO NR-13</b> | | Relatório 13-0053 | Página 1 |

## BUNGE ALIMENTOS - MOINHO PACÍFICO - SANTOS

### VP-02 COMPRESSOR DE AR

TAG..... : VP-02  
Descrição..... : RESERVATÓRIO DE AR  
Relatório..... : 13-0053  
Obra..... : 10103  
Data do relatório..... : 07/06/2024  
Data do Início da Inspeção..... : 05/06/2024  
Data do Término da Inspeção..... : 05/06/2024  
Equipe Técnica Envolvida..... : Ass. Técnico: Douglas Souza  
Eng. Responsável: Carlos Henrique de Moraes  
Proprietário..... : BUNGE - SANTOS/SP  
Fone/Fax..... : (13) 3278-79-10  
Contato..... : Nélcio Pinto  
Localização..... : Praça Guilherme Aralhe, 20 - Macuco,  
Santos/SP

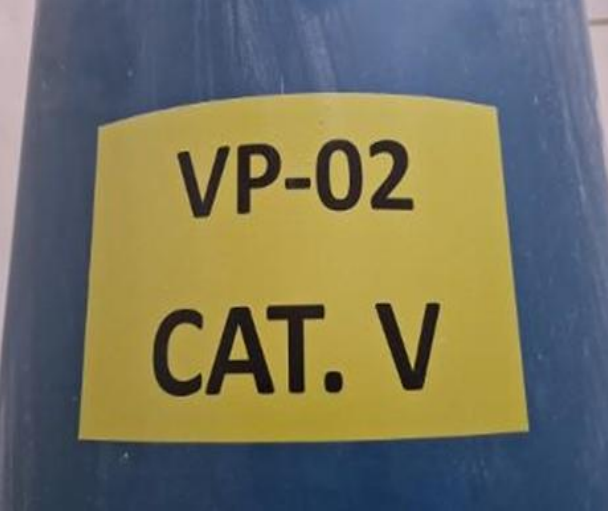
| <div><div></div></div> | | RELATÓRIO DE INSPEÇÃO NR-13 | | | | | | <div></div> |
|---|---|---|---|---|---|---|---|---|
| 1 | VASO DE PRESSÃO TAG | EXTERNO | INSPEÇÃO | - | Foi evidenciado que o vaso está visivelmente identificado com etiqueta e categoria. | NADA CONSTA | - | |

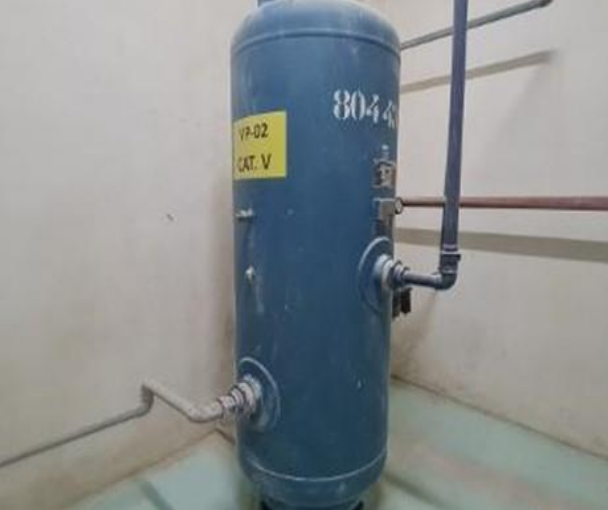
| <div><div></div></div> | | RELATÓRIO DE INSPEÇÃO NR-13 | | | | | | <div></div> |
|---|---|---|---|---|---|---|---|---|
| 2 | VASO DE PRESSÃO INTEGRIDADE | EXTERNO | INSPEÇÃO | - | Foi evidenciado que o vaso está visivelmente integro e sem avarias. | NADA CONSTA | - | |

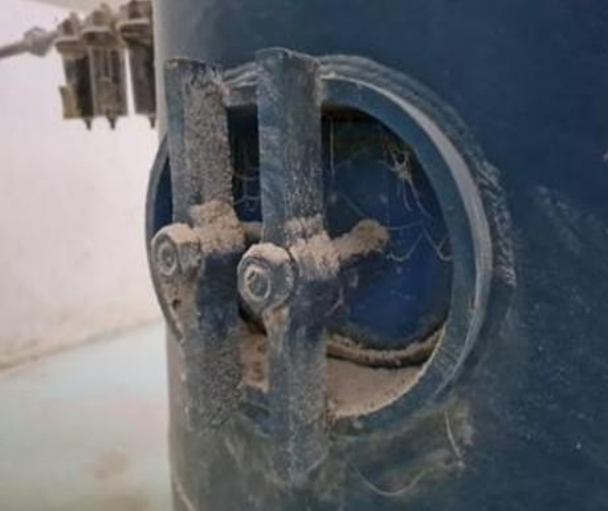
| <div><div></div></div> | | RELATÓRIO DE INSPEÇÃO NR-13 | | | | | | <div></div> |
|---|---|---|---|---|---|---|---|---|
| 3 | VASO DE PRESSÃO COMPONENTES | EXTERNO | INSPEÇÃO | - | Foi evidenciado que os componentes encontram-se com excesso de sujeidade | Necessário providenciar limpeza periódica nos componentes do vaso. | P-3 | |

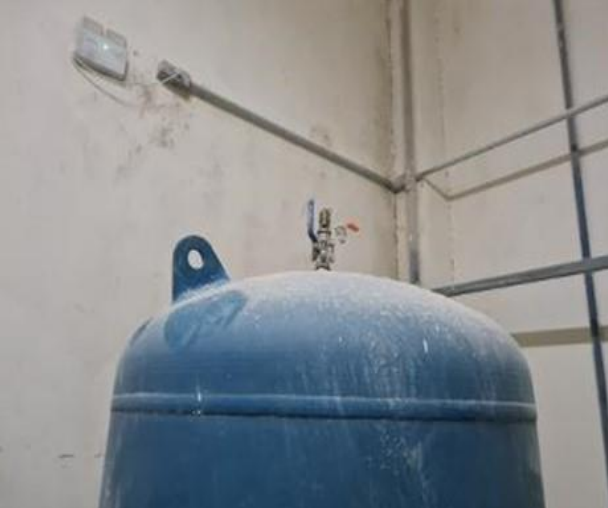
| <div><div></div></div> | | RELATÓRIO DE INSPEÇÃO NR-13 | | | | | | <div></div> |
|---|---|---|---|---|---|---|---|---|
| 4 | TAMPO SUPERIOR | EXTERNO | INSPEÇÃO | - | Foi evidenciado que o tampo superior encontra-se com excesso de sujeidade. | Necessário providenciar limpeza periódica no tampo superior do vaso. | P-3 | |

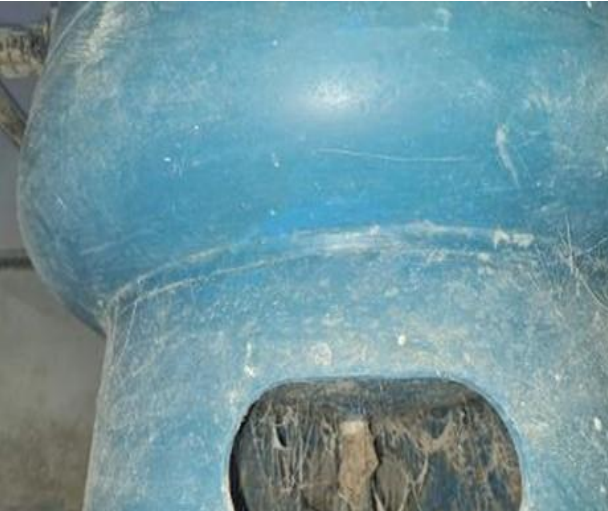
| <div><div></div></div> | | RELATÓRIO DE INSPEÇÃO NR-13 | | | | | | <div></div> |
|---|---|---|---|---|---|---|---|---|
| 5 | TAMPO INFERIOR | EXTERNO | INSPEÇÃO | - | Foi evidenciado que o tampo inferior encontra-se com excesso de sujeidade. | Necessário providenciar limpeza periódica no tampo inferior do vaso. | P-3 | |

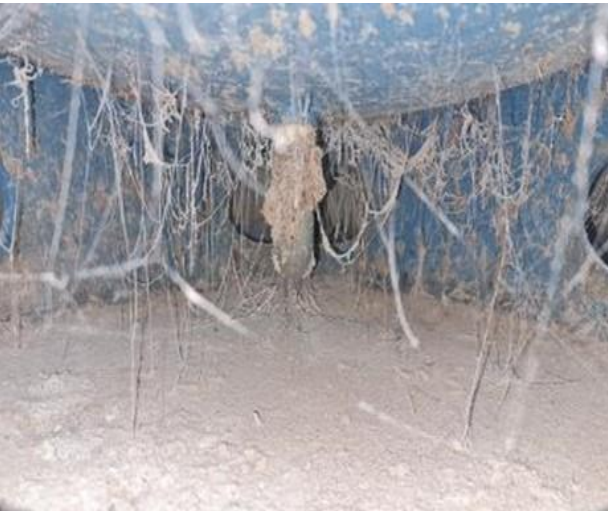
| <div><div></div></div> | | RELATÓRIO DE INSPEÇÃO NR-13 | | | | | | <div></div> |
|---|---|---|---|---|---|---|---|---|
| 6 | TAMPO INFERIOR | EXTERNO | INSPEÇÃO | - | Foi evidenciado que o tampo inferior encontra-se com excesso de sujeidade. | Necessário providenciar limpeza periódica no tampo inferior do vaso. | P-3 | |

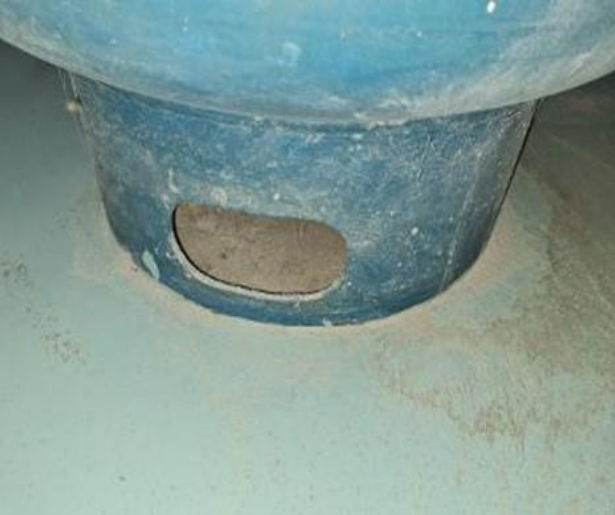
| <div><div></div></div> | | RELATÓRIO DE INSPEÇÃO NR-13 | | | | | | <div></div> |
|---|---|---|---|---|---|---|---|---|
| 7 | BASE DE SUSTENTAÇÃO INTEGRIDADE | EXTERNO | INSPEÇÃO | - | Foi evidenciado que a base de sustentação encontra-se com excesso de sujeidade. | Necessário providenciar limpeza periódica na base de sustentação do vaso. | P-3 | |

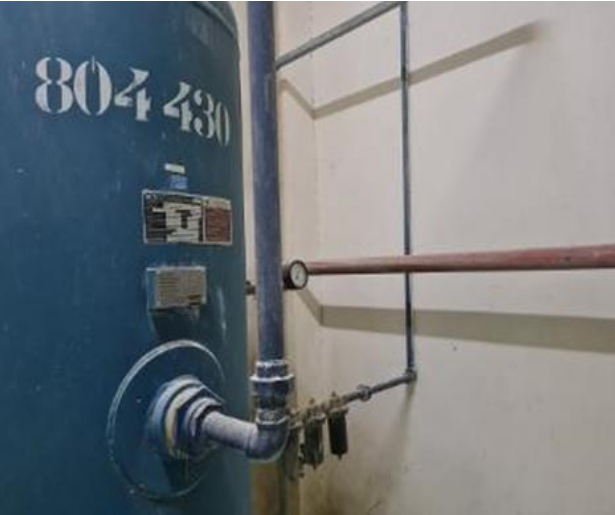
| <div><div></div></div> | | RELATÓRIO DE INSPEÇÃO NR-13 | | | | | | <div></div> |
|---|---|---|---|---|---|---|---|---|
| 8 | TUBULAÇÃO INTEGRIDADE | EXTERNO | INSPEÇÃO | - | Foi evidenciado que a tubulação encontra-se com excesso de sujeidade. | Necessário providenciar limpeza periódica na tubulação do vaso. | P-3 | |

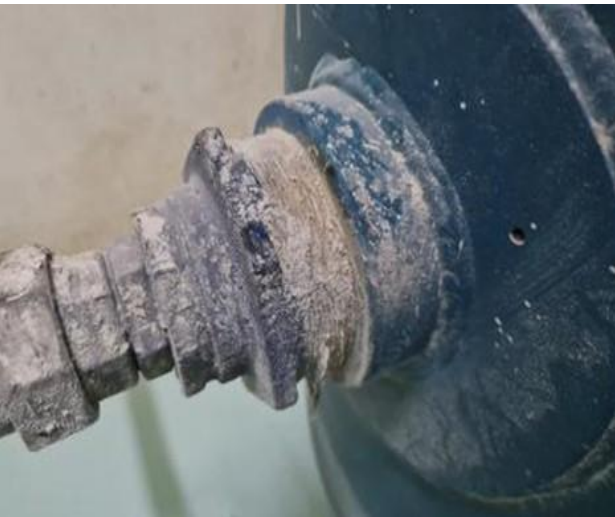
| <div><div></div></div> | | RELATÓRIO DE INSPEÇÃO NR-13 | | | | | | <div></div> |
|---|---|---|---|---|---|---|---|---|
| 9 | CONEXÕES INTEGRIDADE | EXTERNO | INSPEÇÃO | - | Foi evidenciado que as conexões encontram-se com excesso de sujeidade | Necessário providenciar limpeza periódica nas conexões do vaso. | P-3 | |

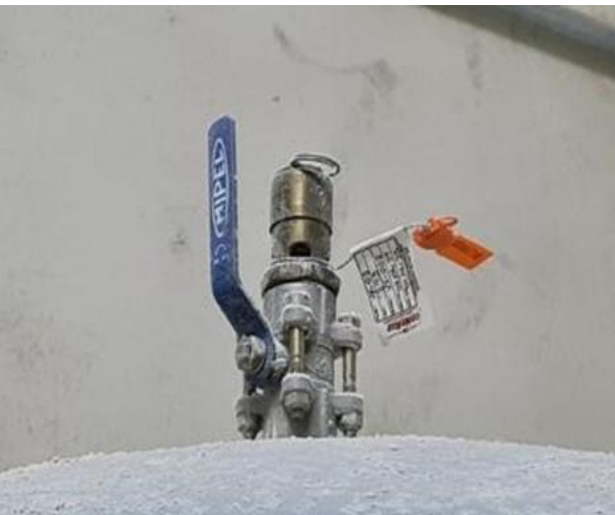
| <div><div></div></div> | | RELATÓRIO DE INSPEÇÃO NR-13 | | | | | | <div></div> |
|---|---|---|---|---|---|---|---|---|
| 10 | VÁLVULA DE SEGURANÇA INTEGRIDADE | EXTERNO | INSPEÇÃO | - | Foi evidenciado que a válvula de segurança encontra-se em bom estado de conservação. | NADA CONSTA | - | |

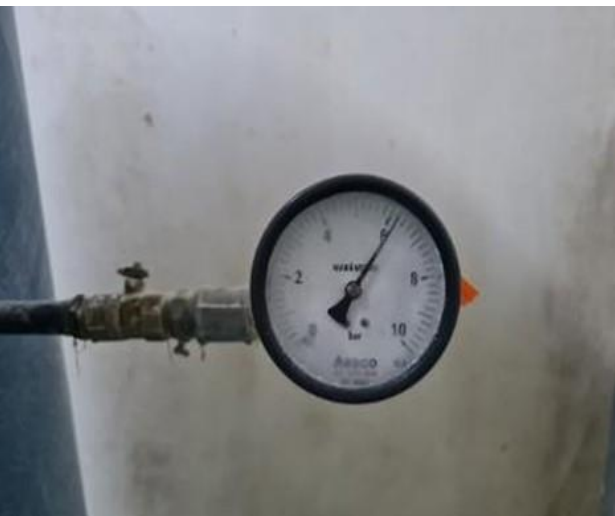
| <div><div></div></div> | | RELATÓRIO DE INSPEÇÃO NR-13 | | | | | | <div></div> |
|---|---|---|---|---|---|---|---|---|
| 11 | MANÔMETRO INTEGRIDADE | EXTERNO | INSPEÇÃO | - | Foi evidenciado que o manômetro encontra-se em bom estado de conservação. | NADA CONSTA | - | |

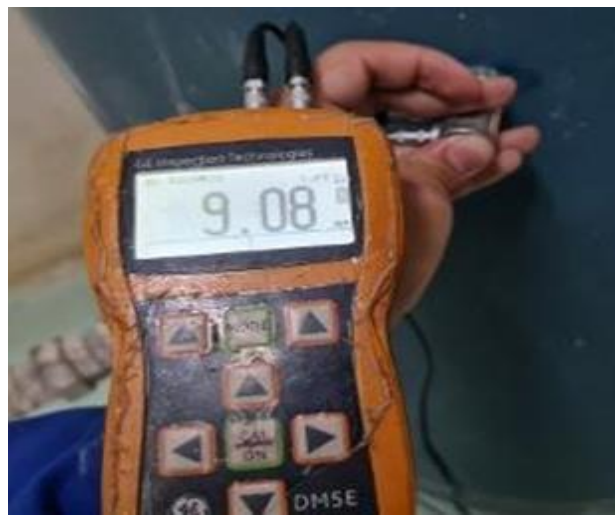
| <div><div></div></div> | | RELATÓRIO DE INSPEÇÃO NR-13 | | | | | | <div></div> |
|---|---|---|---|---|---|---|---|---|
| 12 | ENSAIO MEDIÇÃO | EXTERNO | END's | - | Foi evidenciado a realização ensaio de medição de espessura por ultrassom no equipamento. | NADA CONSTA | - | |

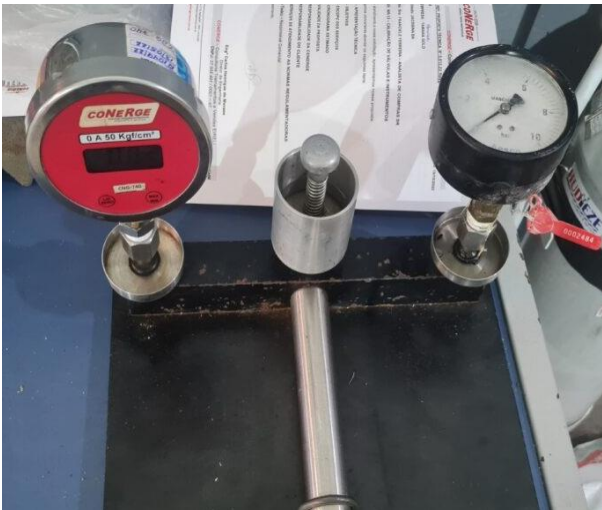
| 14 | CALIBRAÇÃO MANÔMETRO | REQUISITO LEGAL | 13.3.6 | | Foi evidenciado a realização de calibração do manômetro. | NADA CONSTA | - | |

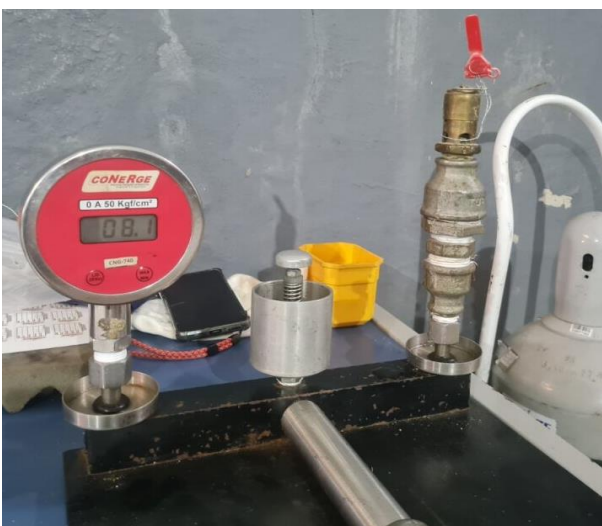
| 15 | CALIBRAÇÃO VÁLVULA DE SEGURANÇA | REQUISITO LEGAL | 13.3.6 | | Foi evidenciado a realização de calibração da válvula de segurança. | NADA CONSTA | - | |

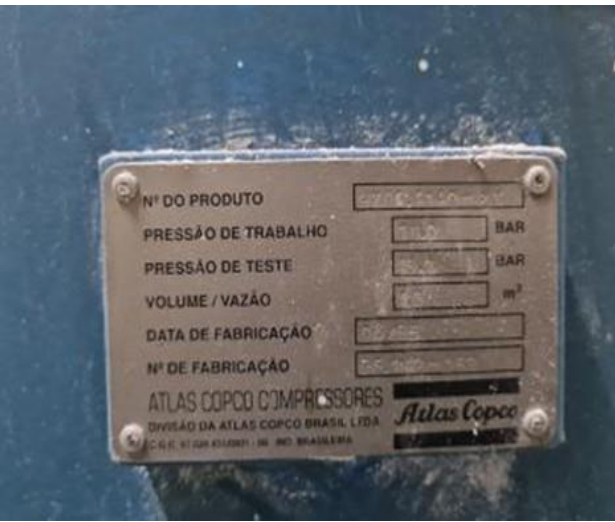
| 16 | PLAQUETAS | REQUISITO LEGAL | 13.5.1.3 | - | Foi evidenciado que o equipamento possui afixado em seu corpo, placa de identificação contendo as seguintes informações: fabricante, número de identificação, ano de fabricação, pressão máxima de trabalho admissível e código de construção e ano de edição. | NADA CONSTA | - | |

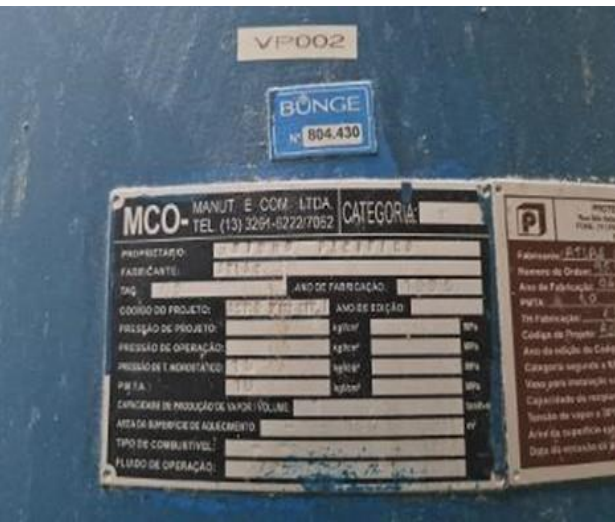
| 17 | PLAQUETAS | REQUISITO LEGAL | 13.5.1.3 | - | Foi evidenciado que o equipamento possui afixado em seu corpo, placa de identificação contendo as seguintes informações: fabricante, número de identificação, ano de fabricação, pressão máxima de trabalho admissível e código de construção e ano de edição. | NADA CONSTA | - | |

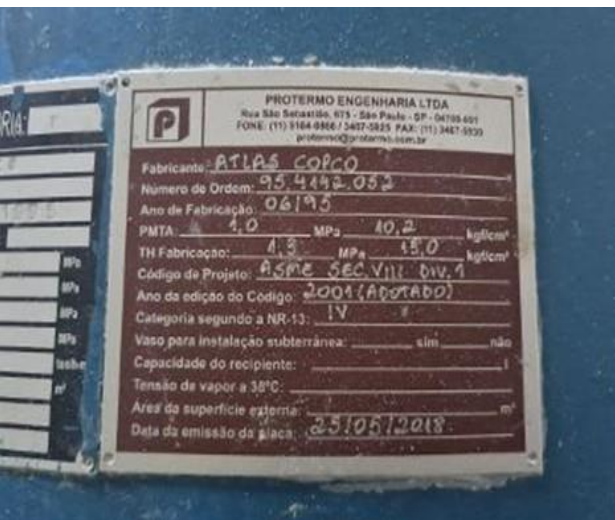
| 18 | PLAQUETAS | REQUISITO LEGAL | 13.5.1.3 | - | Foi evidenciado que o equipamento possui afixado em seu corpo, placa de identificação contendo as seguintes informações: fabricante, número de identificação, ano de fabricação, pressão máxima de trabalho admissível e código de construção e ano de edição. | NADA CONSTA | - | |

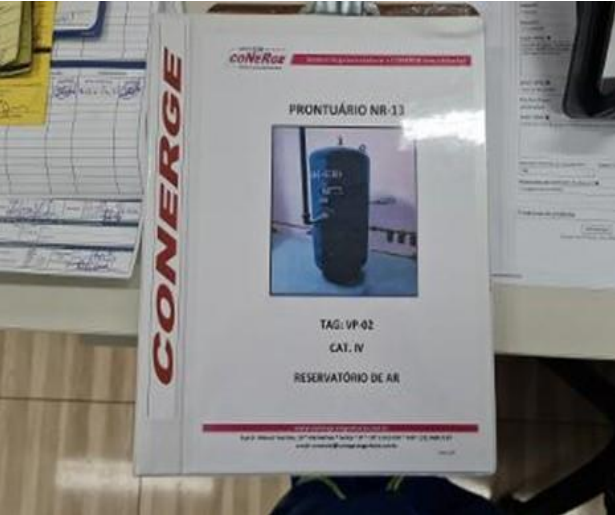
| 20 | VASO DE PRESSÃO PRONTUÁRIO | REQUISITO LEGAL | 13.5.1.5 | a) | Foi evidenciado que o equipamento possui prontuário. | NADA CONSTA | - | |

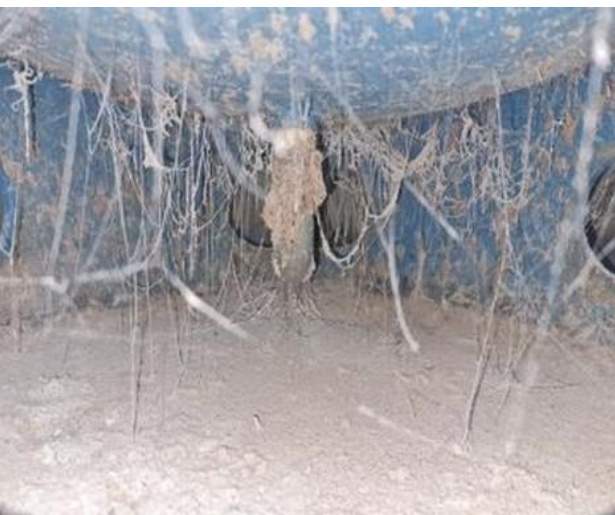
| 24 | DRENO INTEGRIDADE | REQUISITO LEGAL | 13.5.2.1 | - | Foi evidenciado que o dreno encontra-se com excesso de sujeidade | Necessário providenciar limpeza periódica no dreno do vaso. | P-3 | |

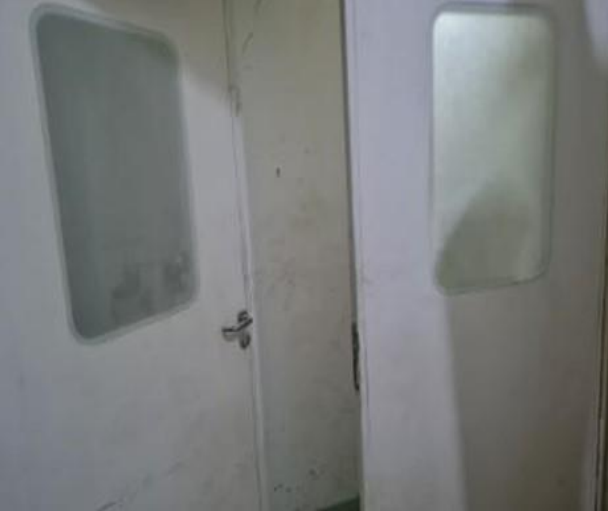
| <div><div></div></div> | | RELATÓRIO DE INSPEÇÃO NR-13 | | | | | | <div></div> |
|---|---|---|---|---|---|---|---|---|
| 25 | AMBIENTE | REQUISITO LEGAL | 13.5.2.2 | a) | Foi evidenciado que o ambiente de instalação do vaso não possui saídas distintas. | Necessário providenciar estudo de caso com laudo sobre o ambiente de instalação do vaso e as suas peculiaridades. | P-0 | |

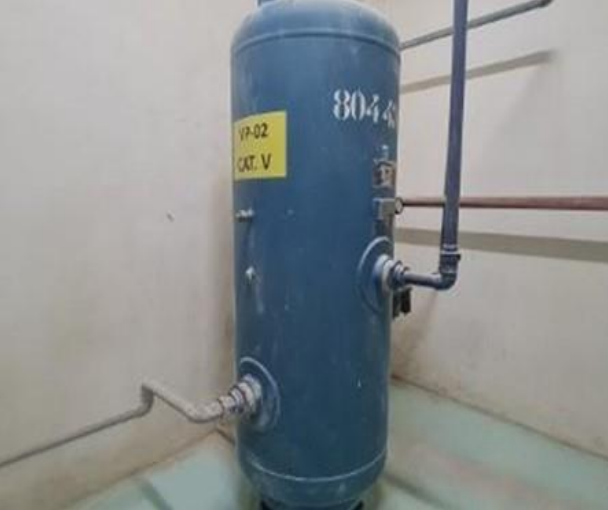
| <div><div></div></div> | | RELATÓRIO DE INSPEÇÃO NR-13 | | | | | | <div></div> |
|---|---|---|---|---|---|---|---|---|
| 26 | VENTILAÇÃO | REQUISITO LEGAL | 13.5.2.2 | c) | Foi evidenciado que o local de instalação possui sistema de ventilação. | Necessário providenciar abertura de janela na parede com proteção em tela e vedação em espuma afim de melhorar a ventilação no ambiente de instalação do vaso. | P-0 | |

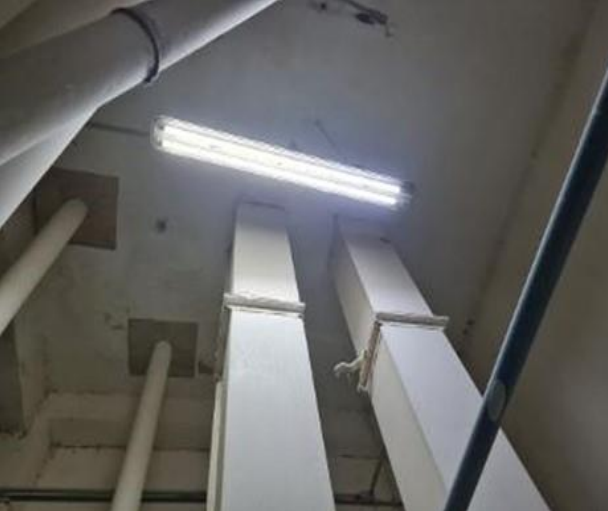
| <div><div></div></div> | | RELATÓRIO DE INSPEÇÃO NR-13 | | | | | | <div></div> |
|---|---|---|---|---|---|---|---|---|
| 27 | SISTEMA DE ILUMINAÇÃO | REQUISITO LEGAL | 13.5.2.2 | d) | Foi evidenciado que o local de instalação possui sistema de iluminação. | NADA CONSTA | - | |

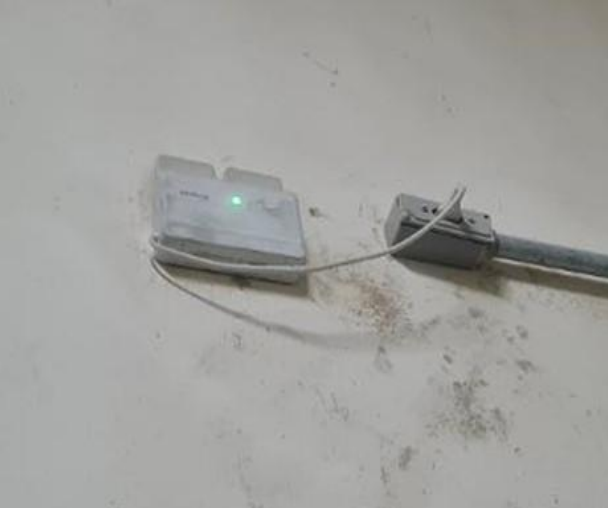
| <div><div></div></div> | | RELATÓRIO DE INSPEÇÃO NR-13 | | | | | | <div></div> |
|---|---|---|---|---|---|---|---|---|
| 28 | SISTEMA DE ILUMINAÇÃO EMERGÊNCIA | REQUISITO LEGAL | 13.5.2.2 | e) | Foi evidenciado que o local de instalação possui sistema de iluminação de emergência. | NADA CONSTA | - | |
